pioneer a120

故障内容 プロテクション回路異常（解除しない）

修理内容 プロテクション回路の修理（基盤のはんだ劣化、表面上に異物付着）BIAS調整（左右で大きな違い）動作確認

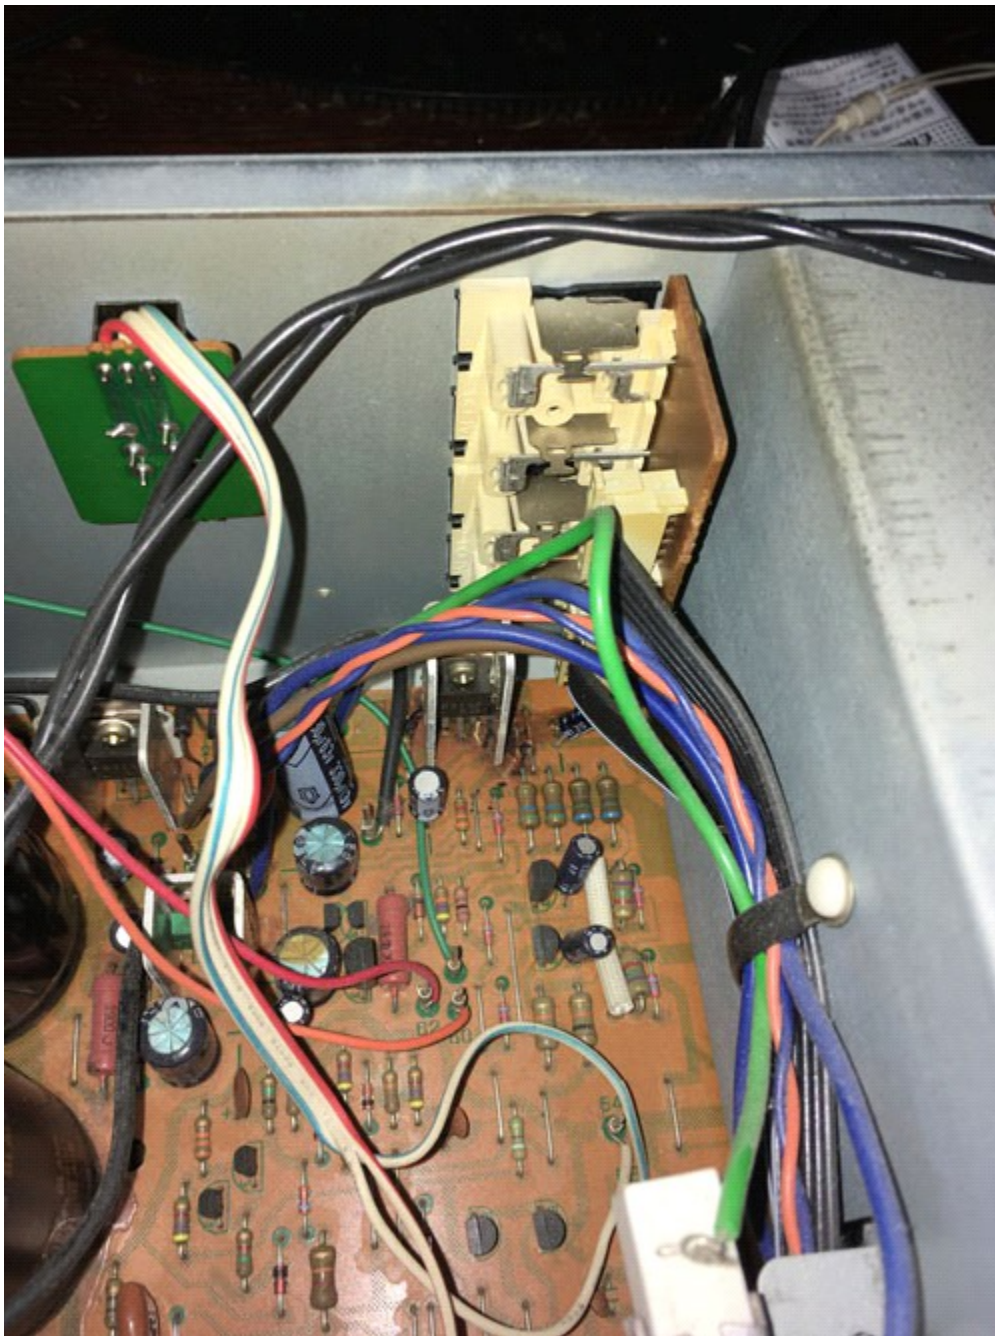
プロテクション回路上に異物付着

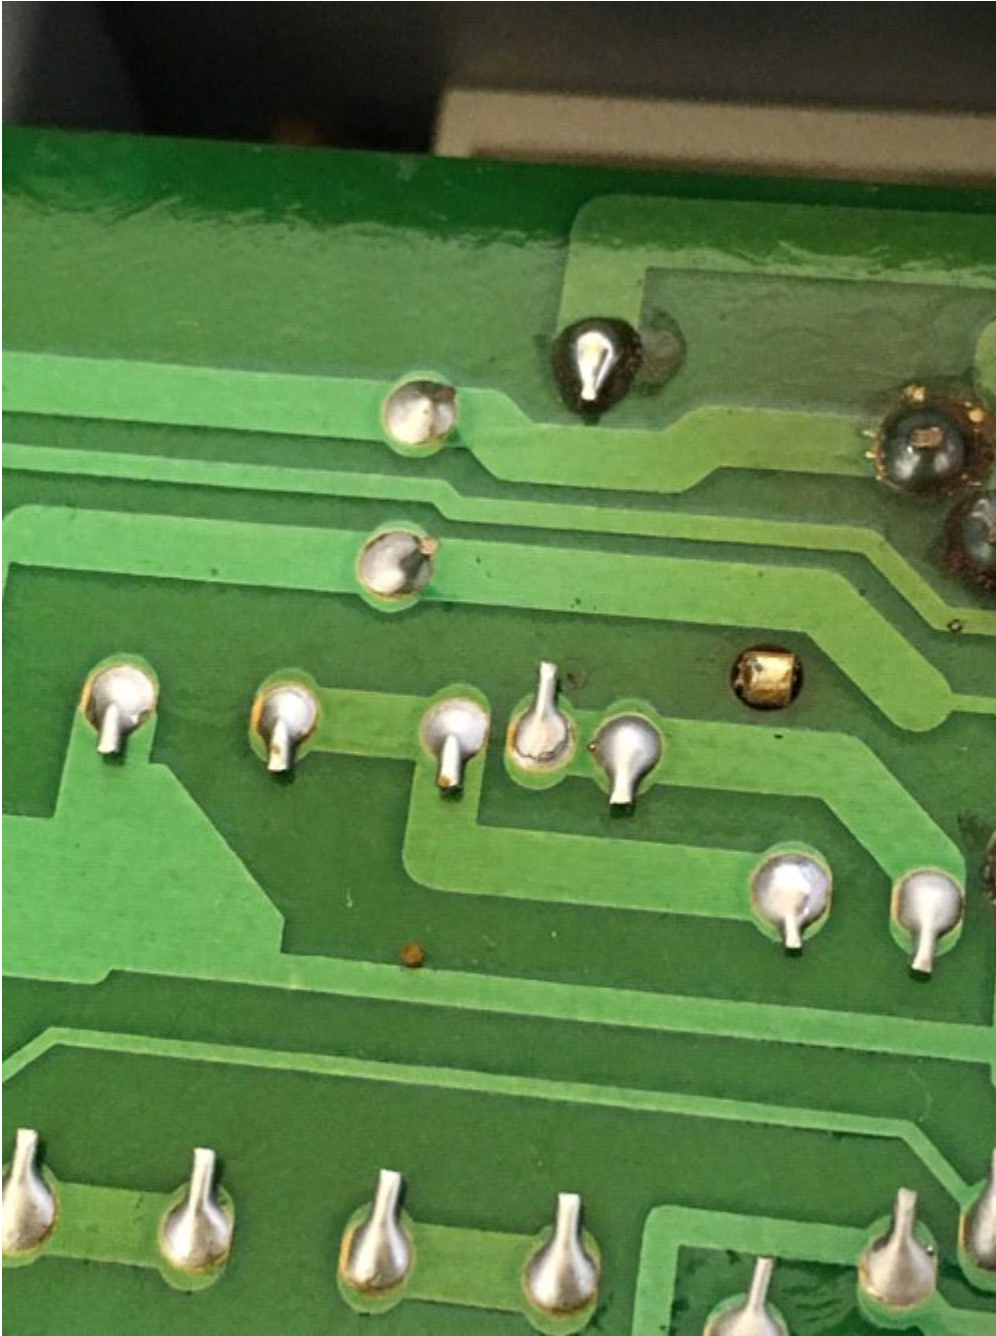
基板裏、はんだクラックあり補正する
