SANSUI AU-D607F

故障内容 BASSノブ曲がり、出音不安定

修理内容 VRの曲がり修正、トーン基盤のはんだ修正、フォノイコライザーのはんだ修正、フォノイコライザーCDバランス調整、パワーアンプのDCバランス調整、BIAS調整

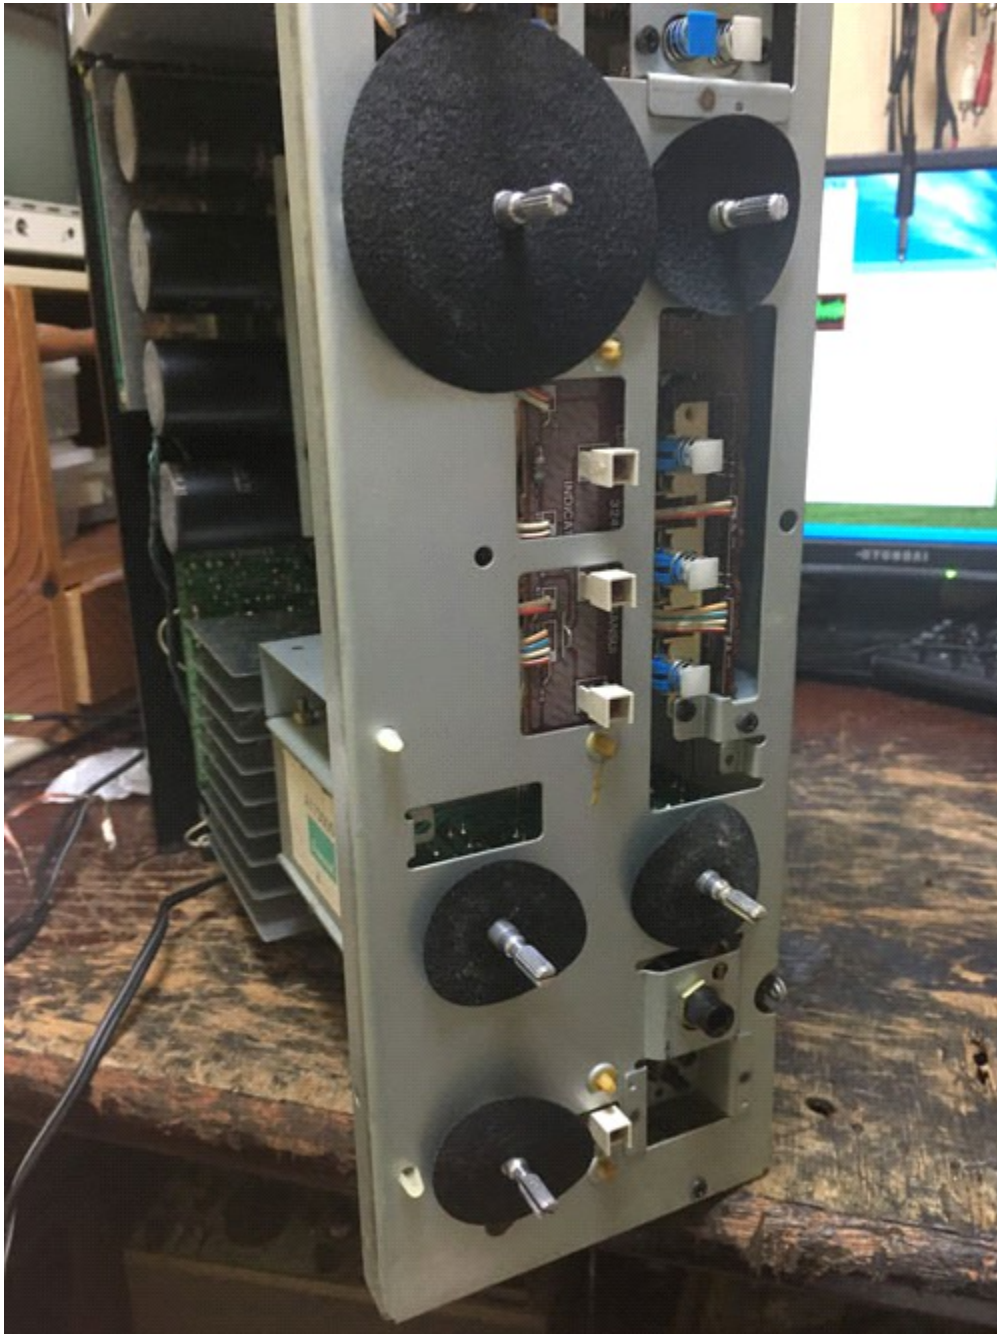
曲がったノブの修正、はんだももげており接触不良

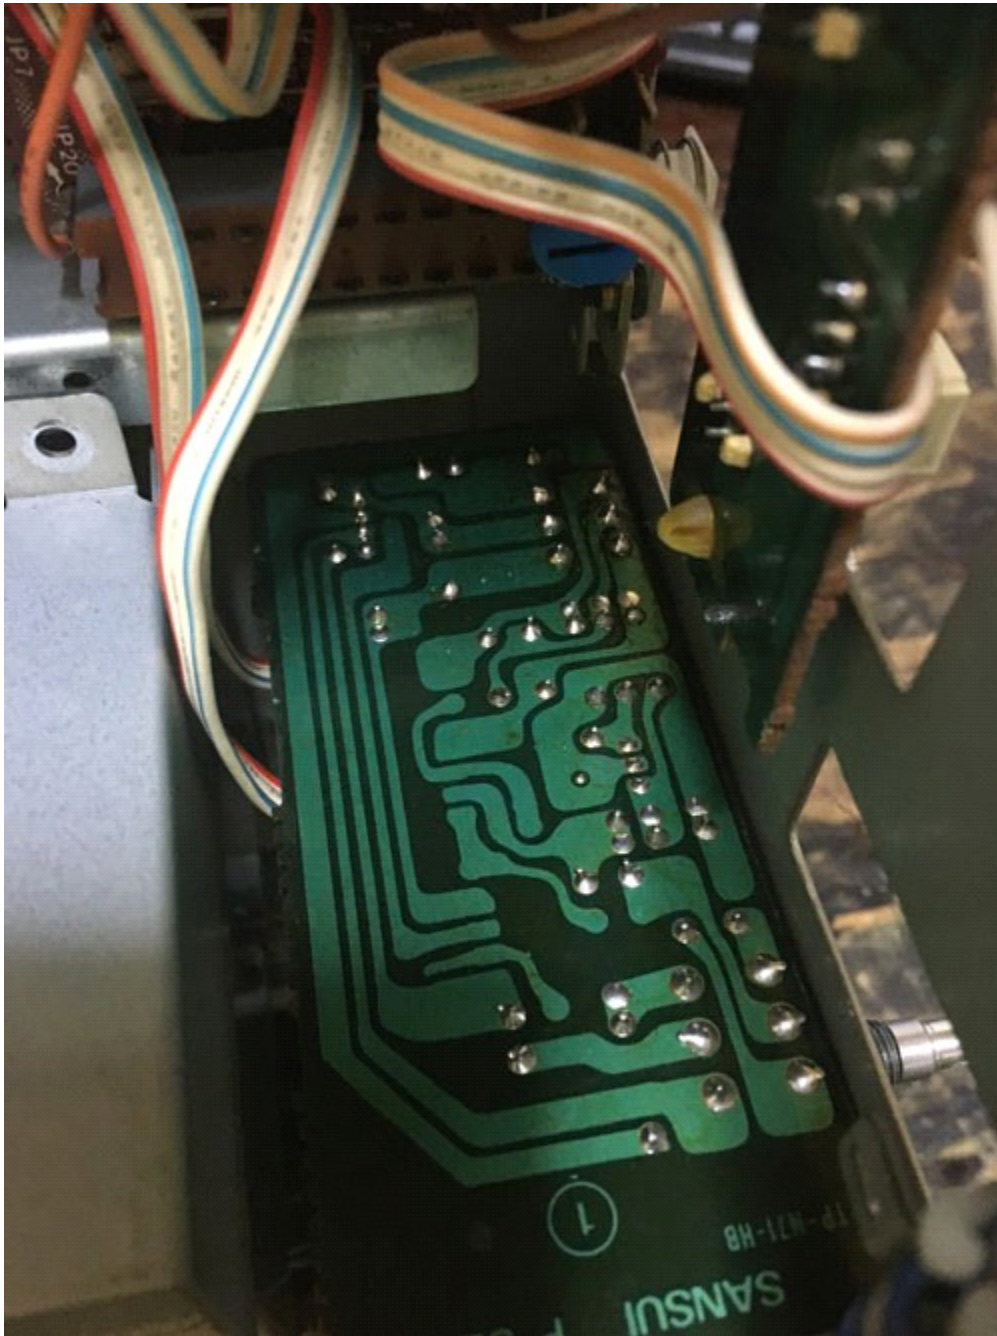
トーン部分のはんだ修正

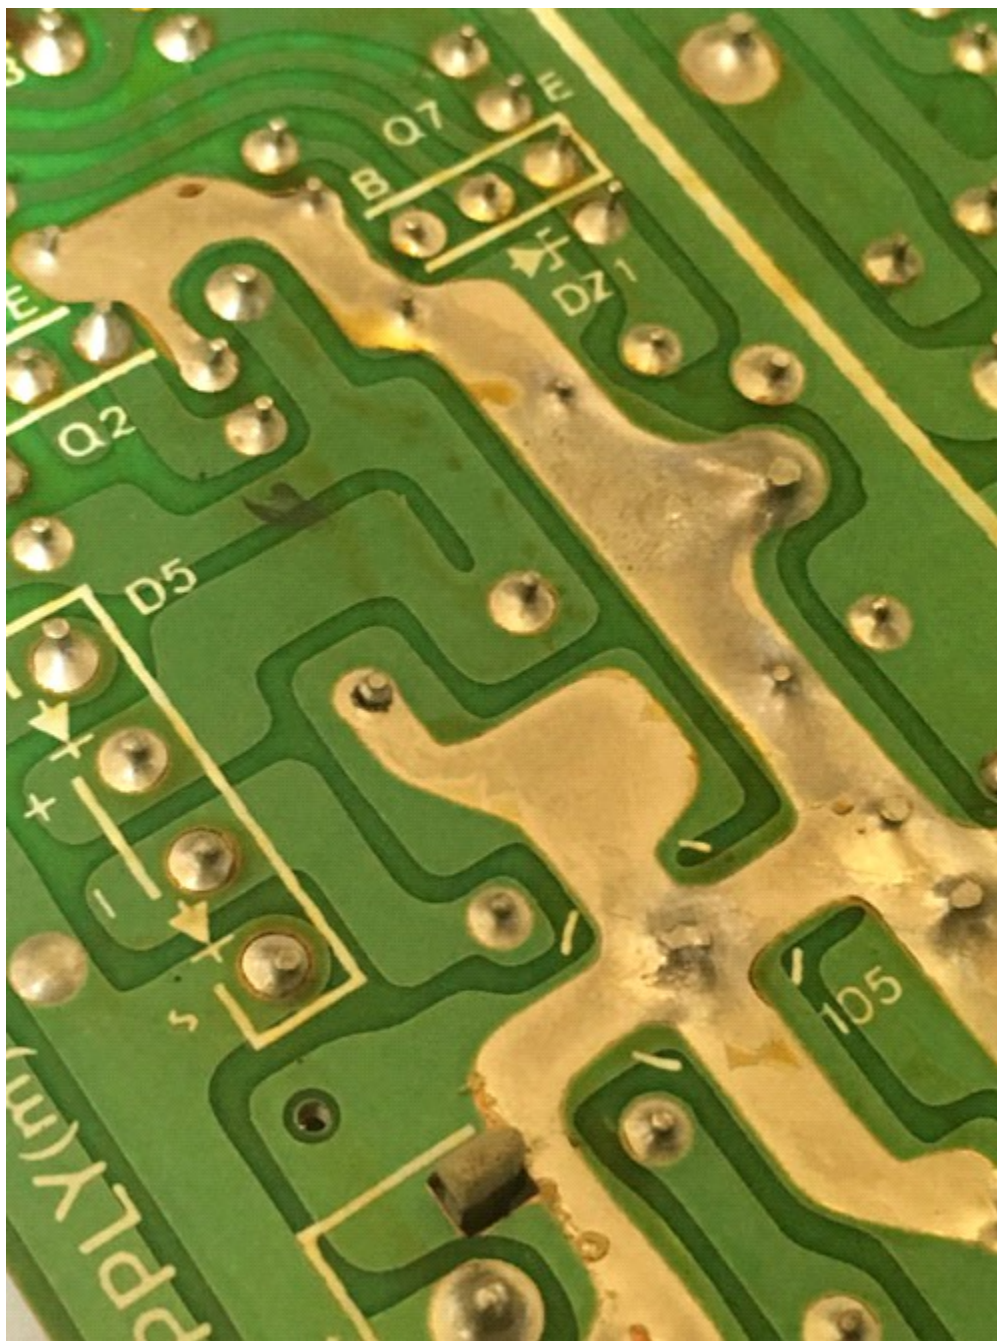
フォノ回路の電源部分のはんだ修正部分（ノイズが酷い状態でした）

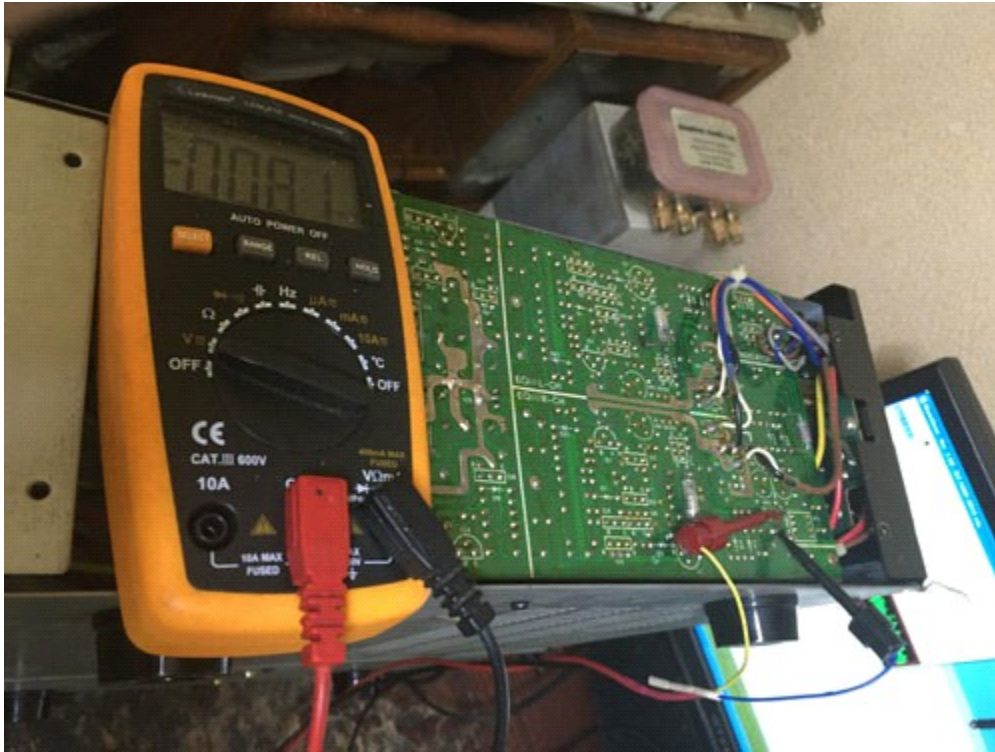
フォノ、アンプの調整中
