ADC イコライザー MODEL-SS-315X

故障内容 モニタースイッチの接点異常、RCA端子の接触不良

修理内容 RCA基盤側のはんだ修正、モニタースイッチの接点改善、ACDロゴライトのLED化（ランプ切れのため）

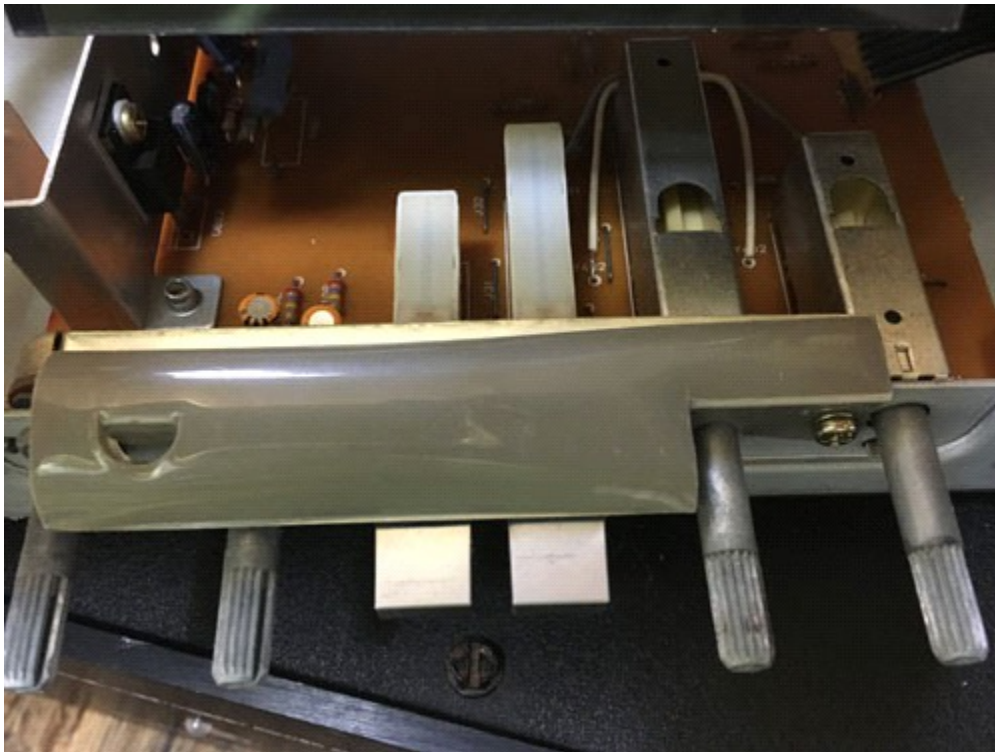
モニタースイッチの接点改善

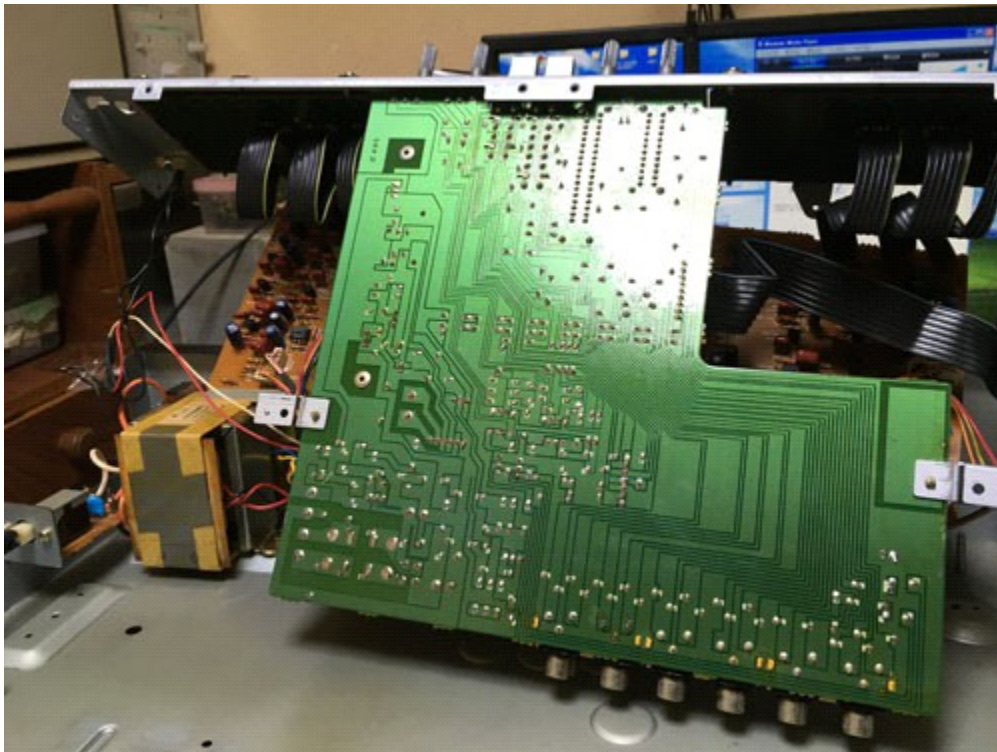
基盤分解、裏側のはんだ修正

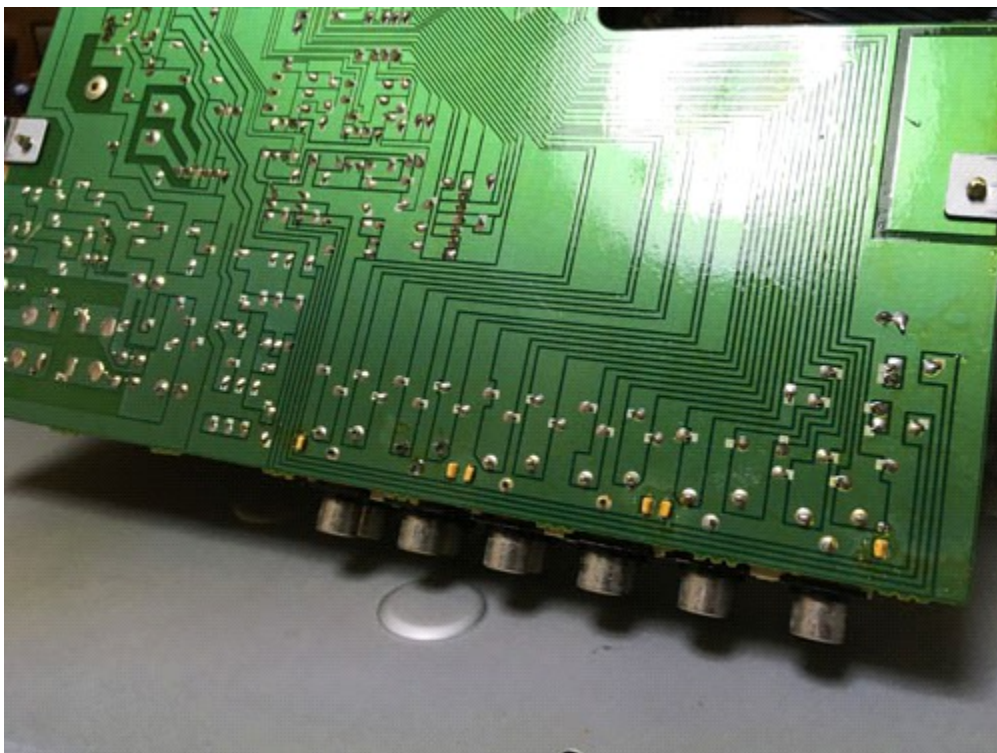
RCA端子のはんだは殆どが不良

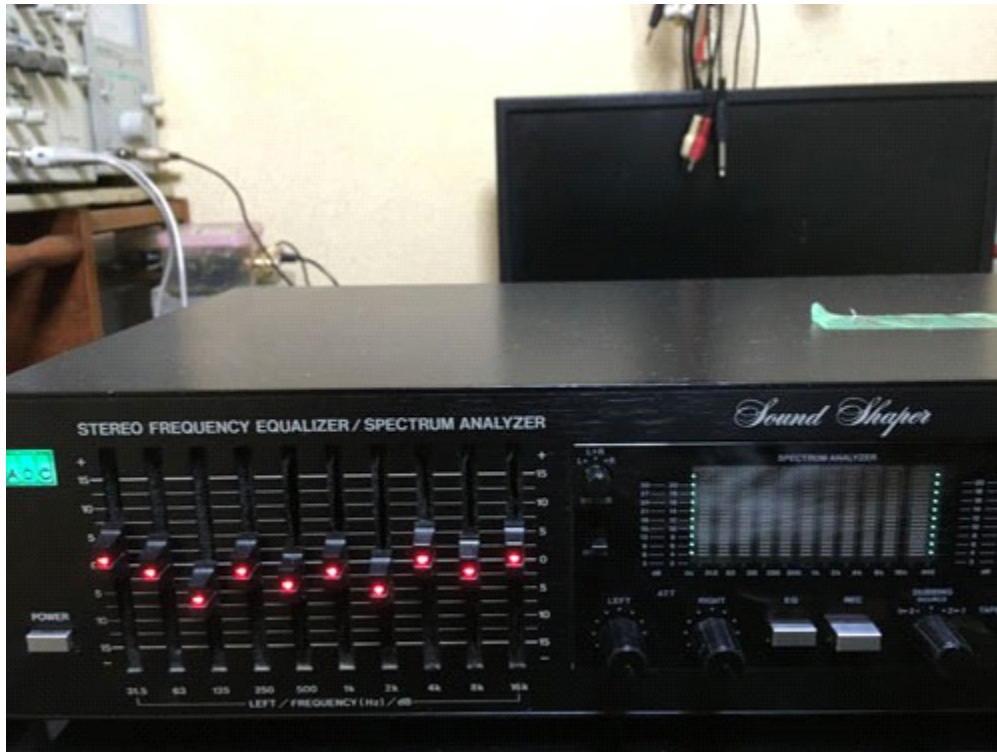
メーカーロゴの電球部分をLED化にしました。
