SANSUI AU-α 907L

故障内容 片側の出音がおかしい、小音時にスピーカースイッチを操作すると音が途切れる

修理内容 アンプモード切り替えスイッチ、トーンダイレクトスイッチの接点改善、スピーカースイッチの接点清掃、各ノブの接着部分が剥がれており再接着

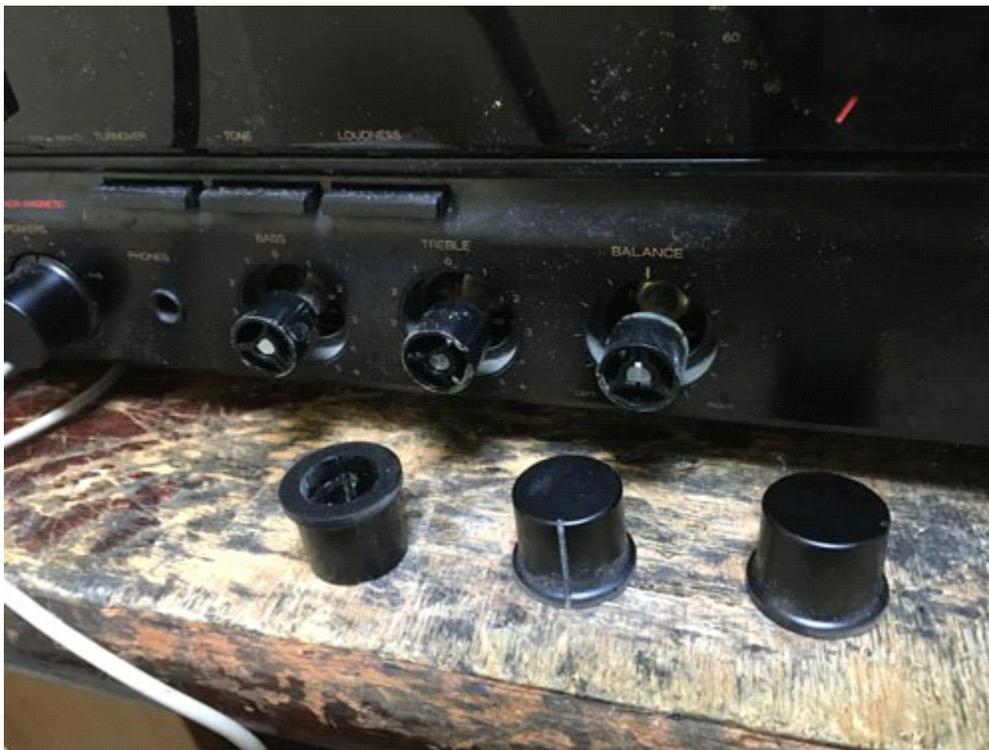
ノブの接着が取れてしまっており空回りする

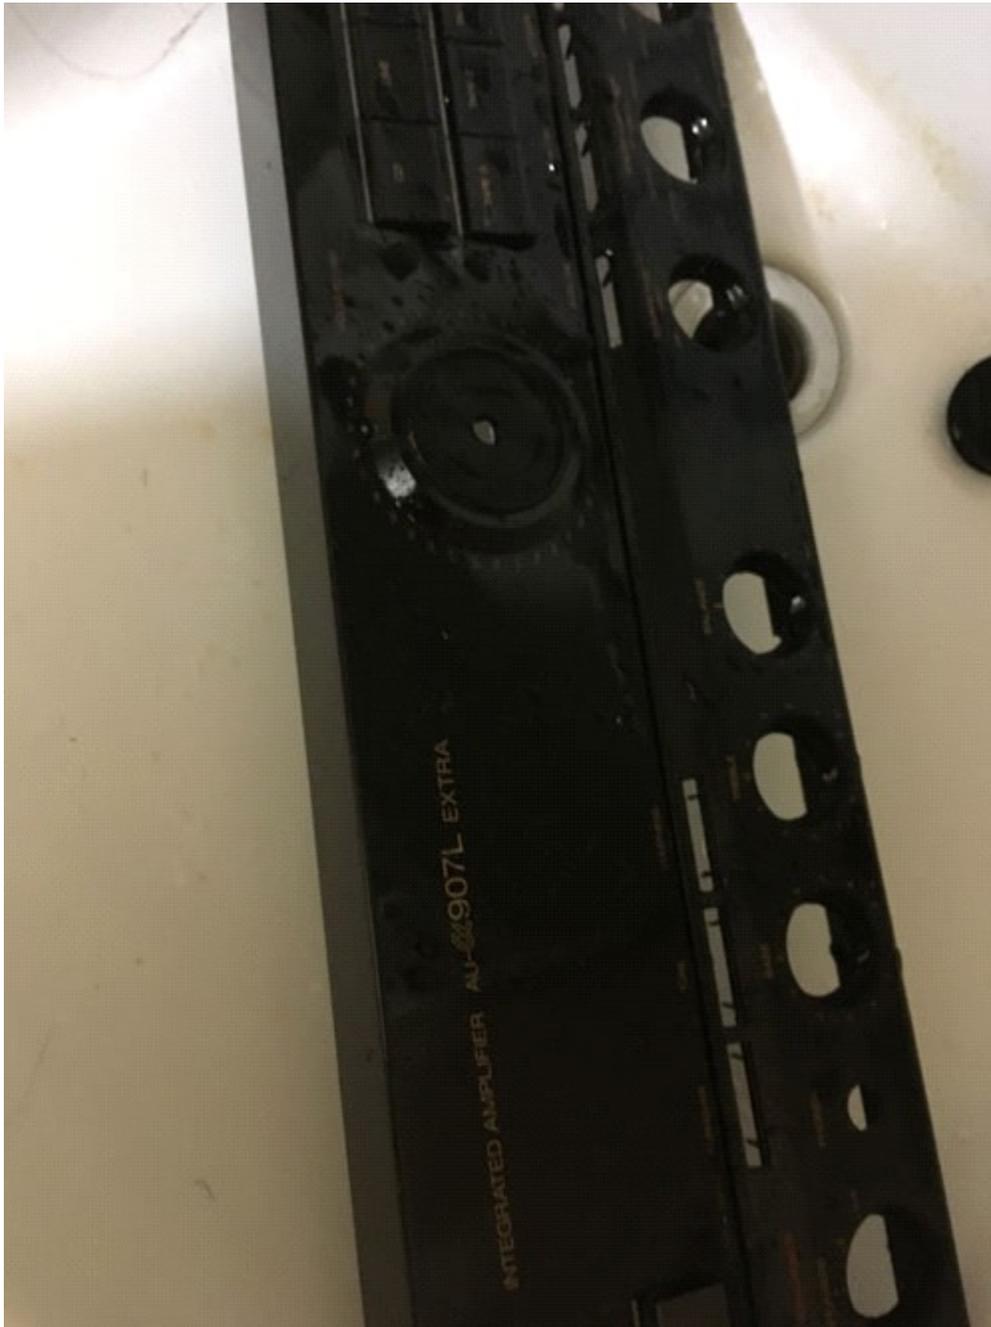
パネルはスイッチ類の接点改善のため取り外し洗浄をする

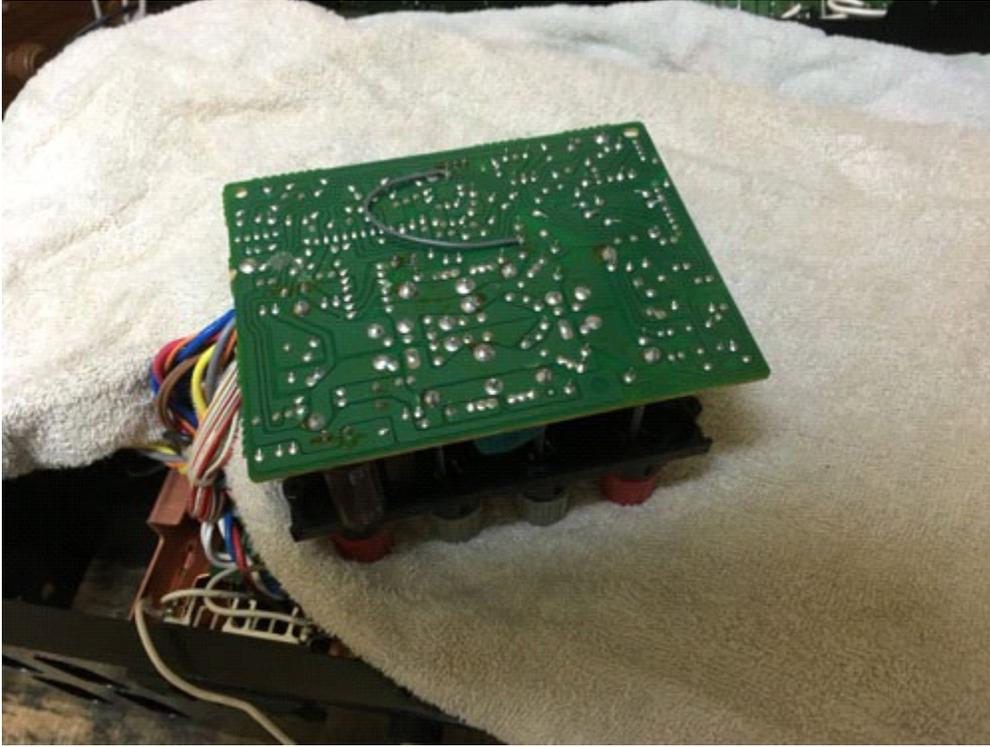
プロテクト基盤を取り出し作業

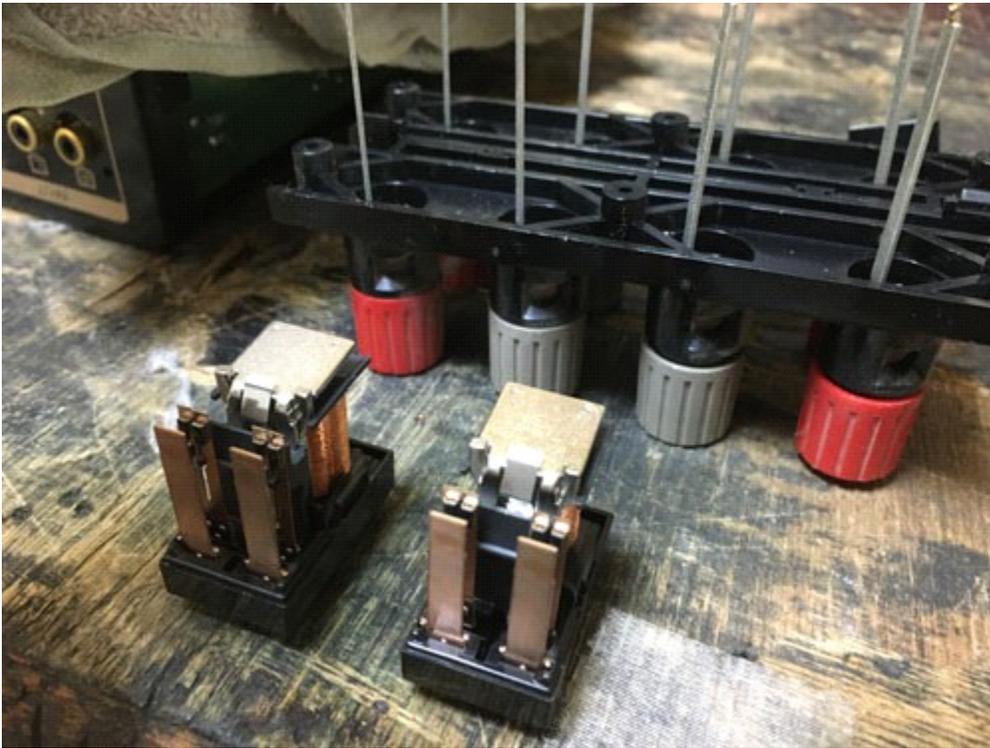
リレーの接点を清掃する

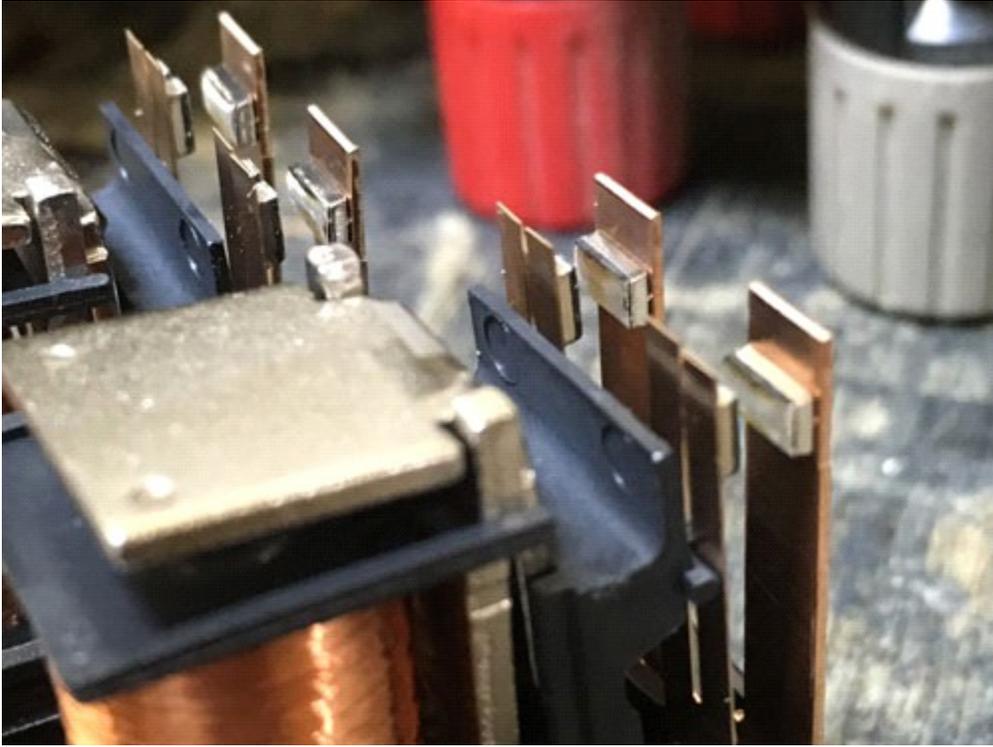
清掃後

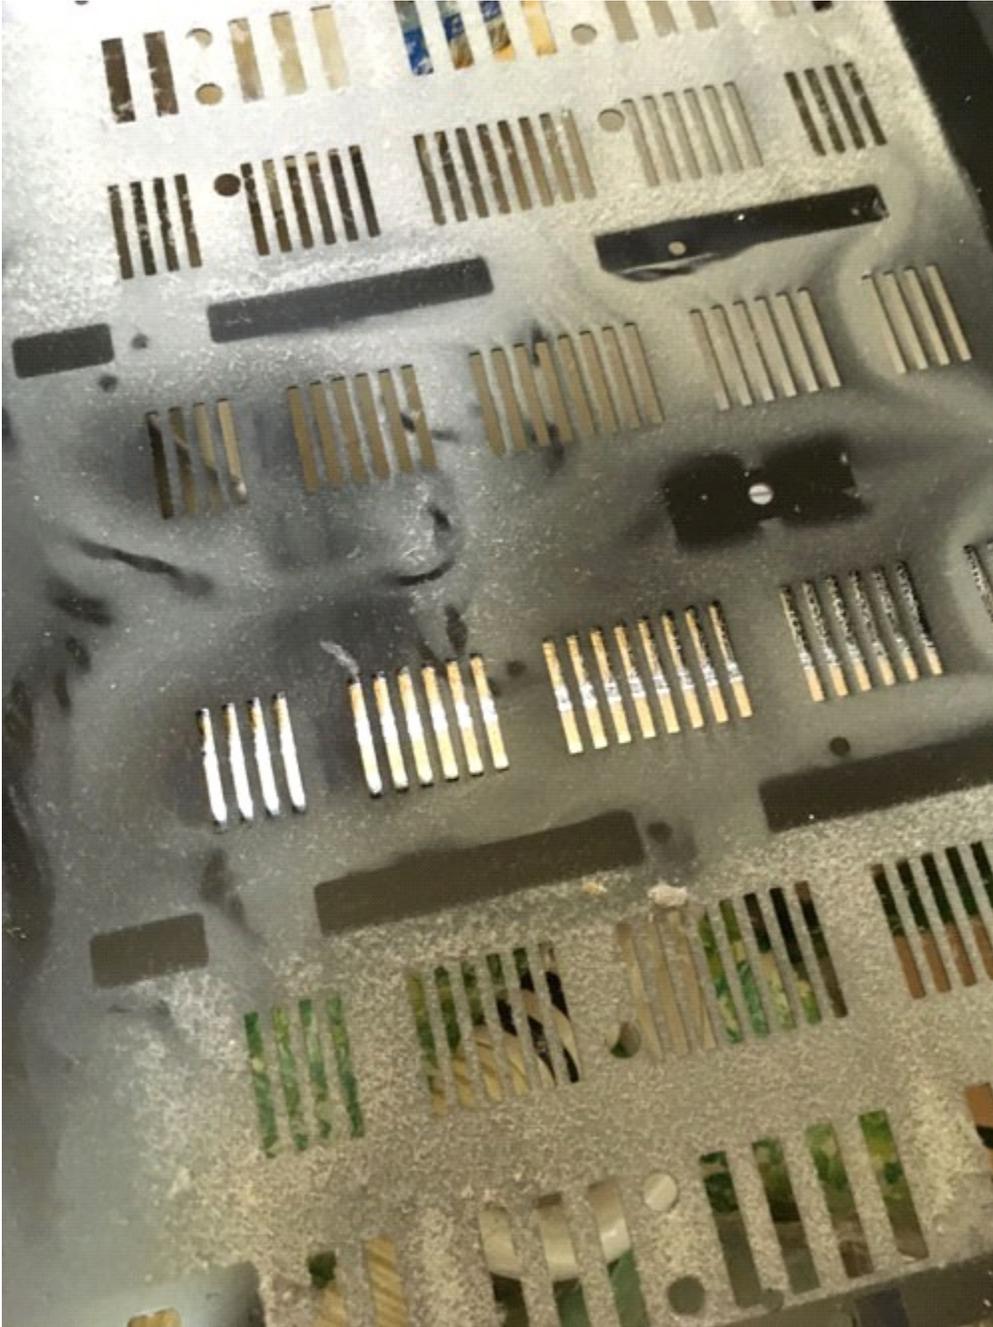
底板も埃で汚れているので清掃をする

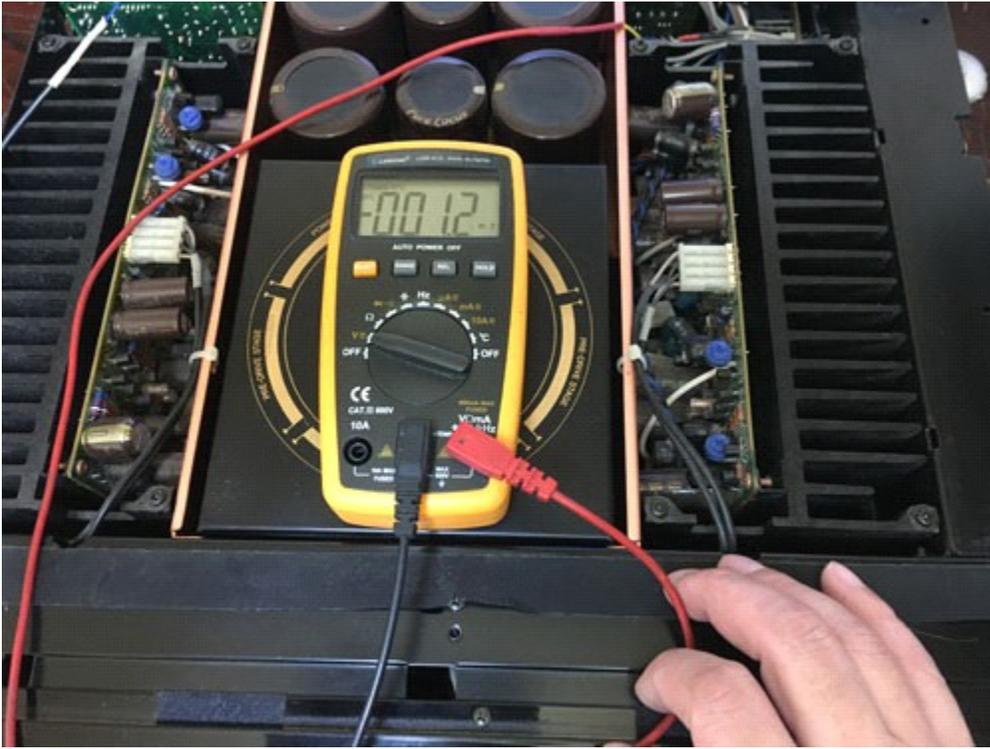
組み上げてDC漏れなどを確認

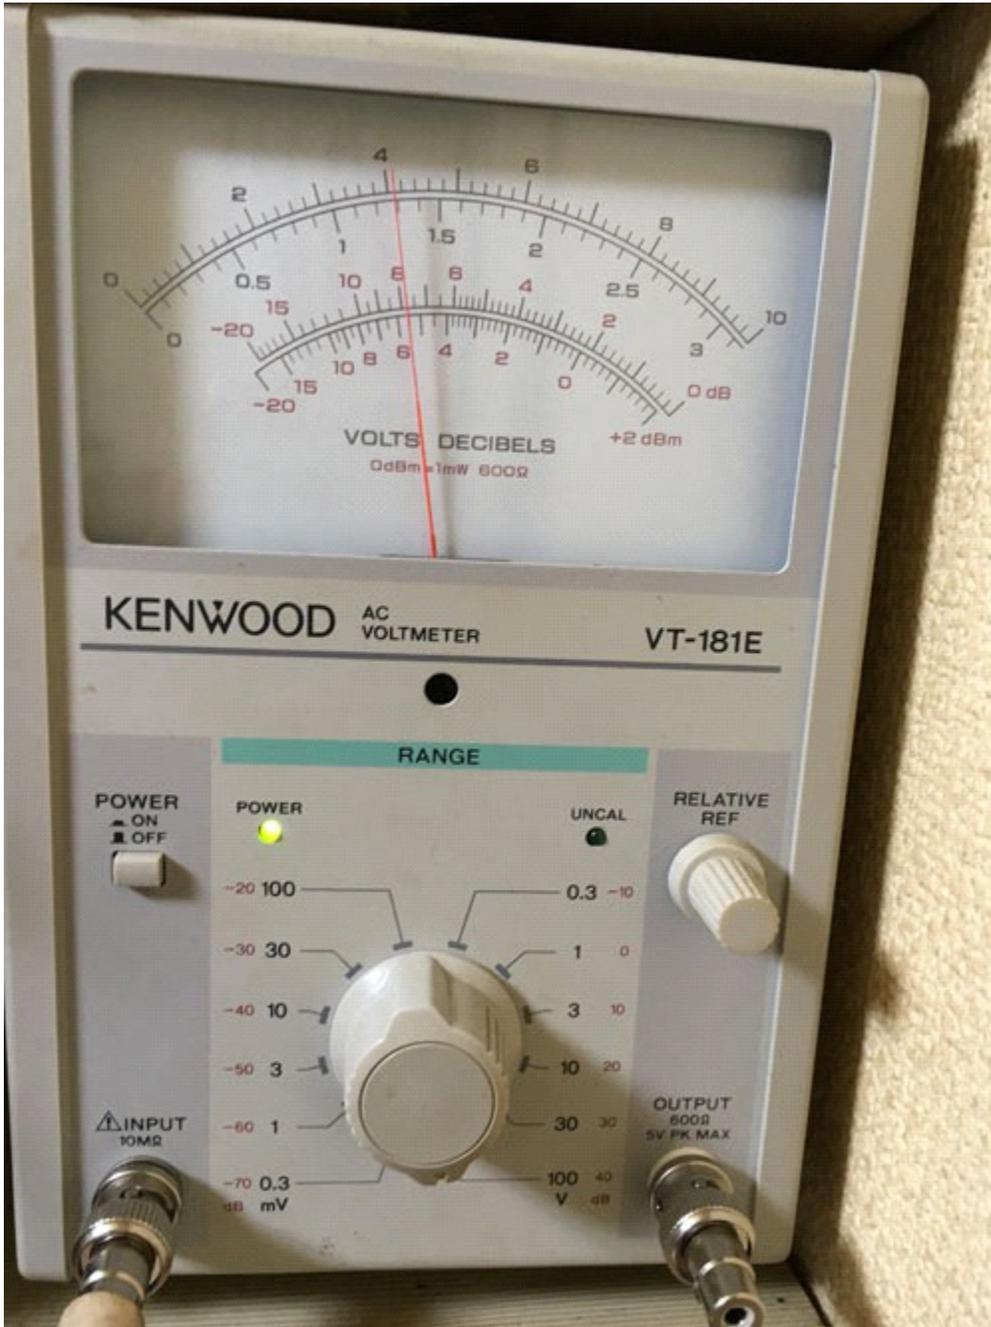
205W+205W 8Ω 最大負荷

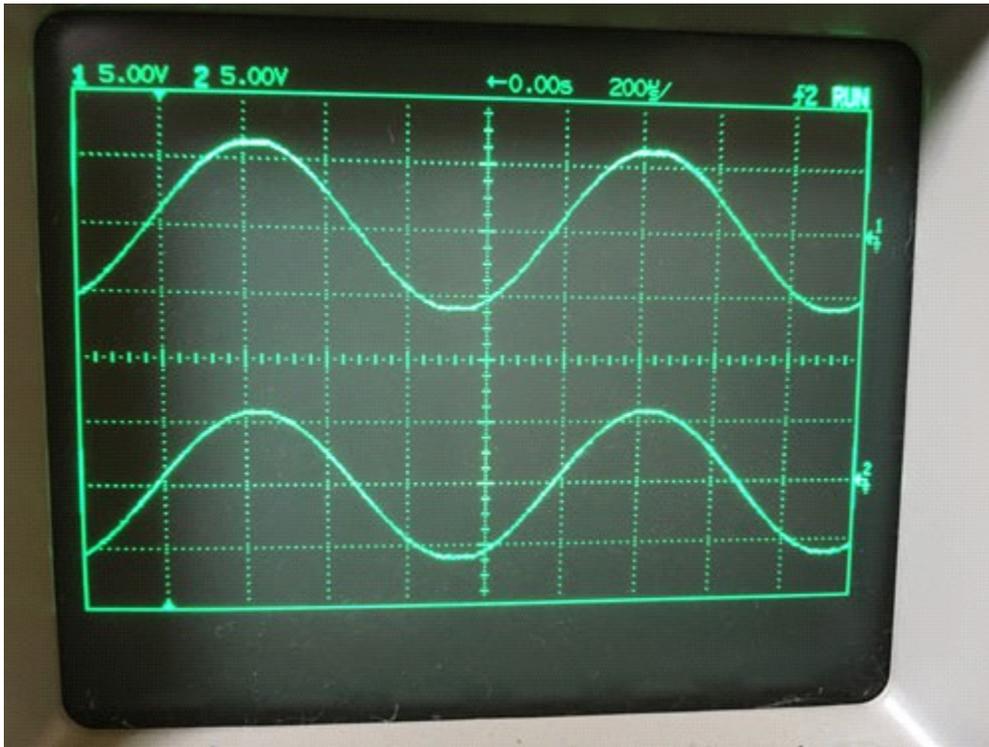
最大負荷時の波形 (1000KHz 205W 8Ω)
