LUXMAN SQ503X

故障内容 片側が出音しない

修理内容 プリ、パワーアンプモード切替スイッチの接点改善、ミュートスイッチの接点改善、動作確認

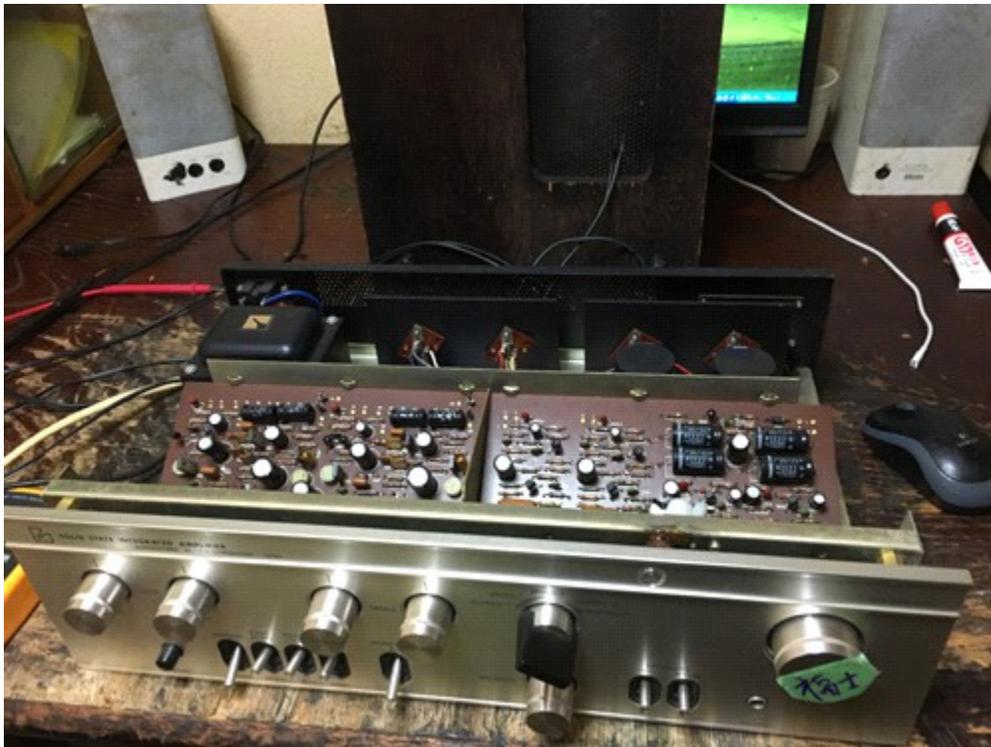
アンプ回路には問題なし、背面の切り替えスイッチとミュートスイッチの接触不良あり

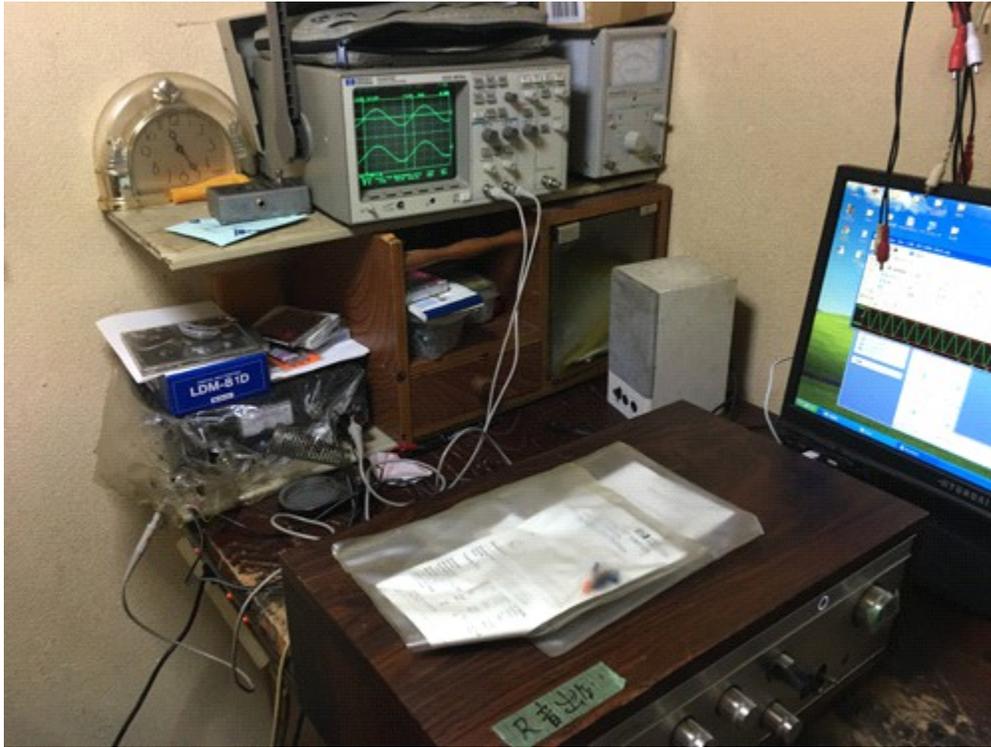
出音確認中

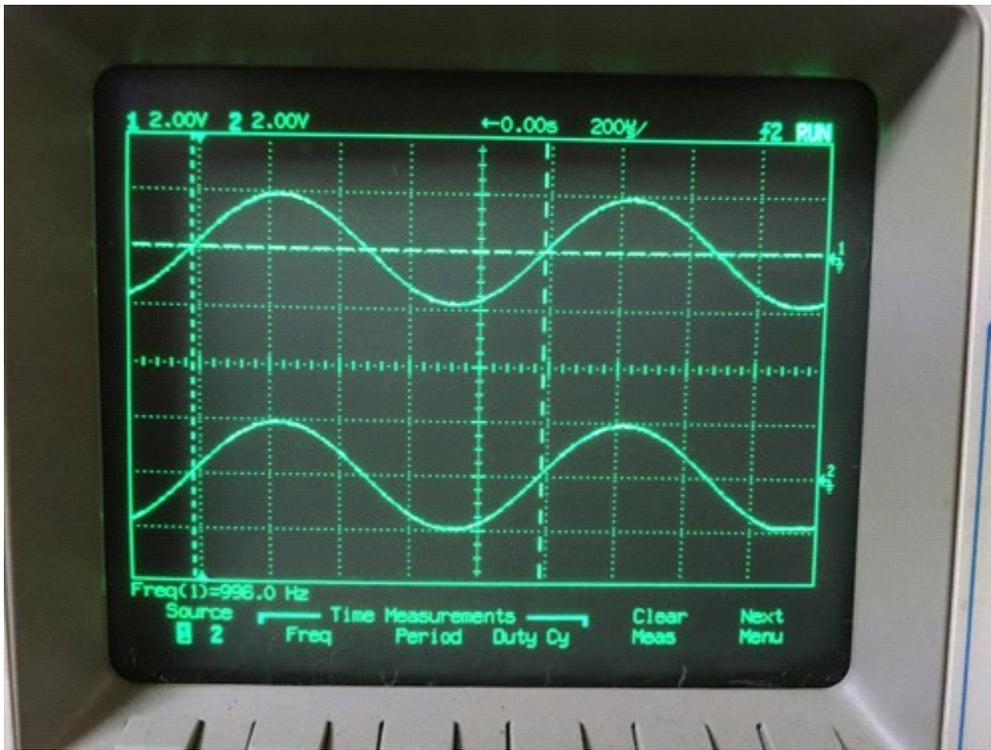
左右の波形 (20W+20W 8Ω負荷 1kHz)
