LUXMAN L-A3550

故障内容 片側の音が小さい、ノイズ

修理内容 プリ段の抵抗交換、配線修理、BIAS調整、動作確認

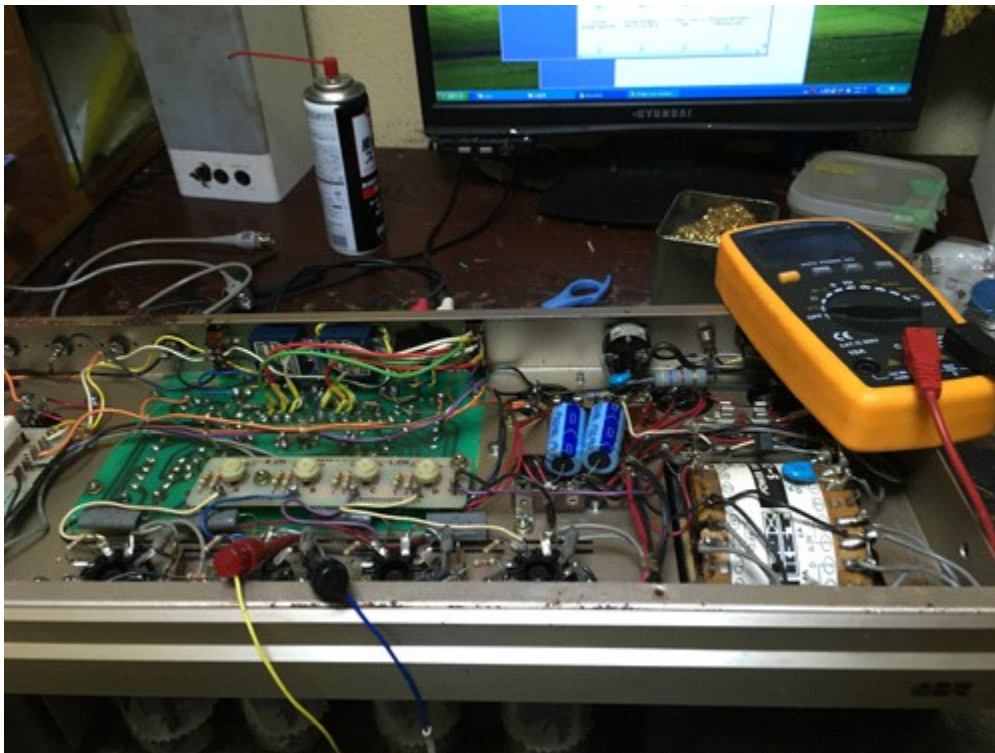
プリ段の修理をして、BIASの調整をする（配線は修理済み）

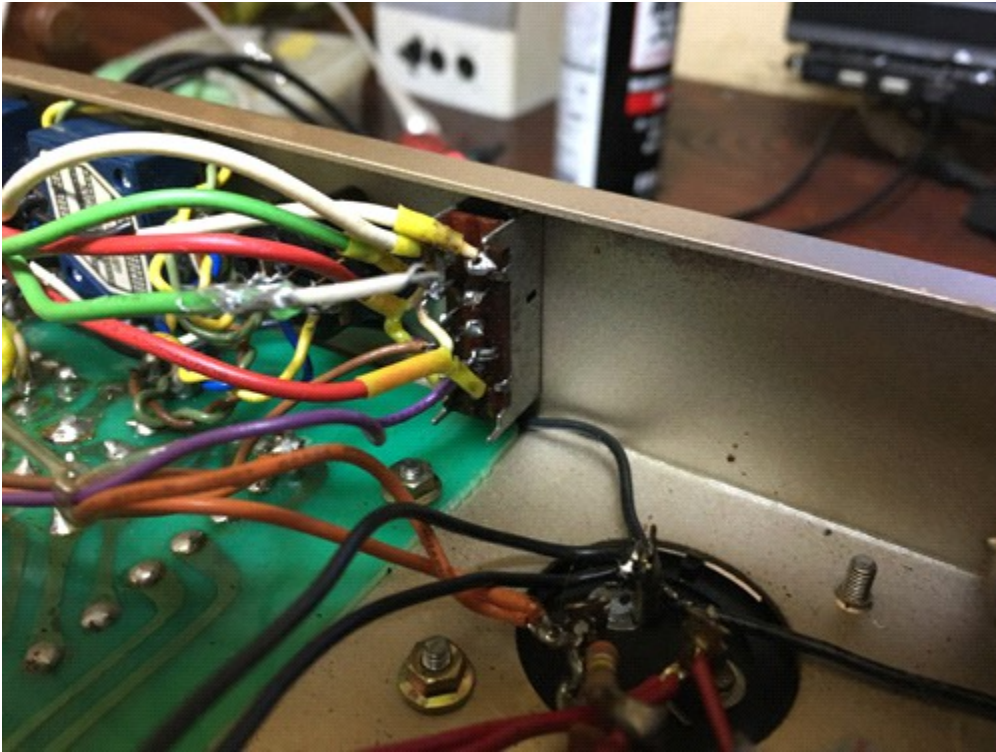
配線の修理前

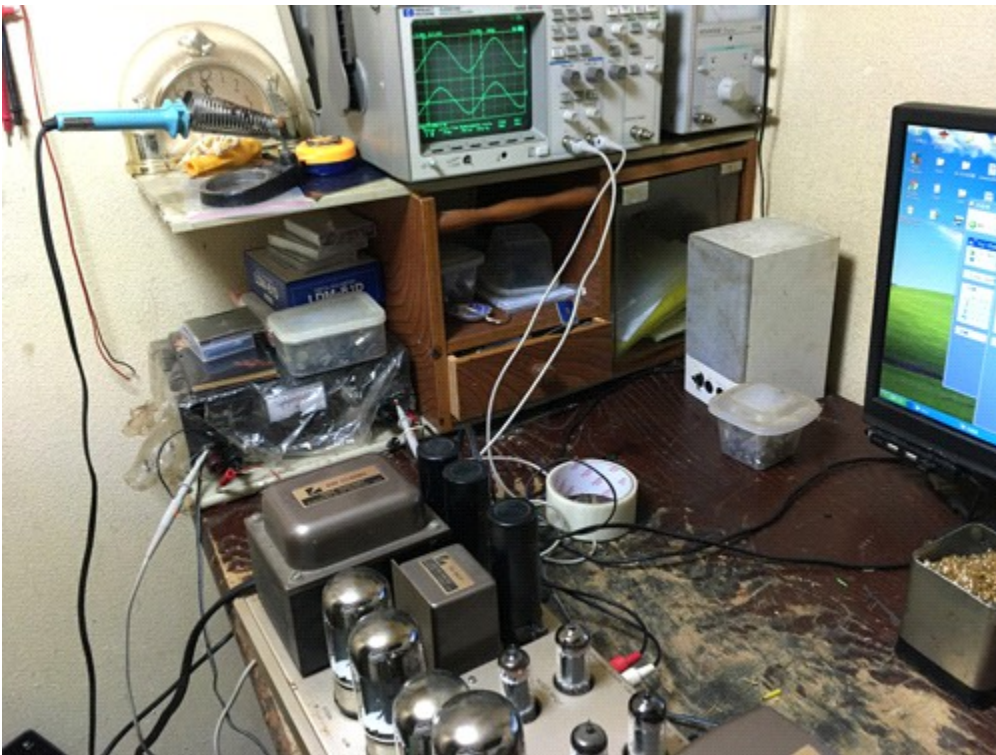
動作確認中

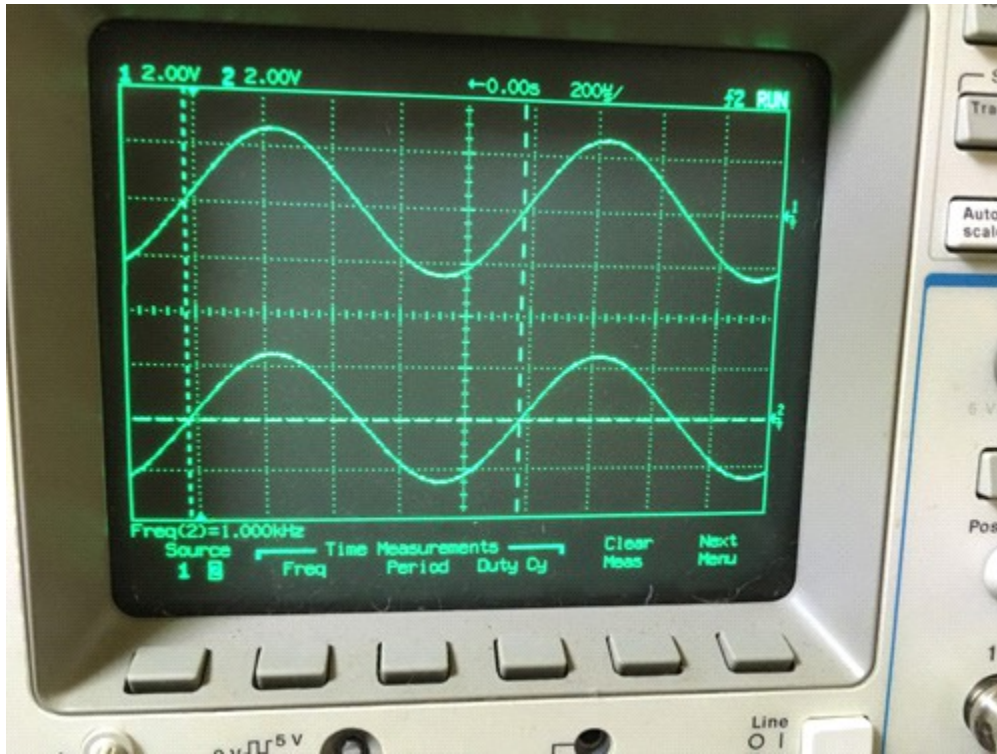
最大時 50W+50W 8Ω負荷 1kHzの波形
