LUXMAN L-505F

故障内容 メーターランプの片側が光ってない 指摘に無い不具合>スピーカー切替時に出音しなくなる、ボリュームのガリ

修理内容 メーターランプの交換 (LED化 電球色) スピーカーリレーの接点清掃、ボリュームの接点改善、動作確認

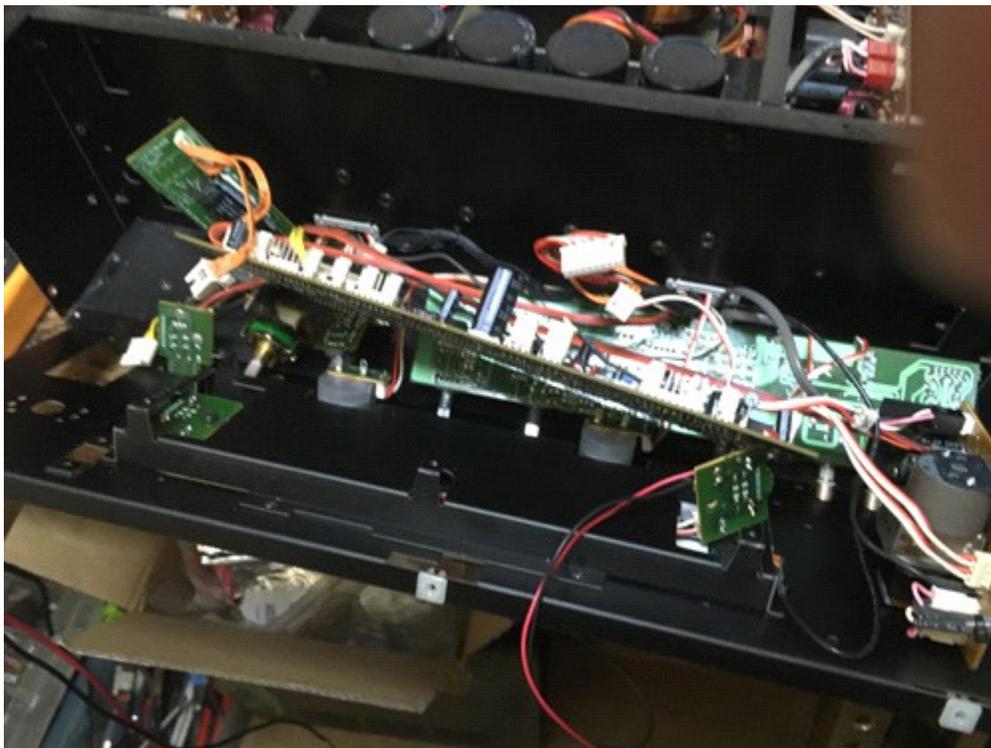
パネルを分解してメーターランプにアクセスする。

配線や基盤もあり非常に困難

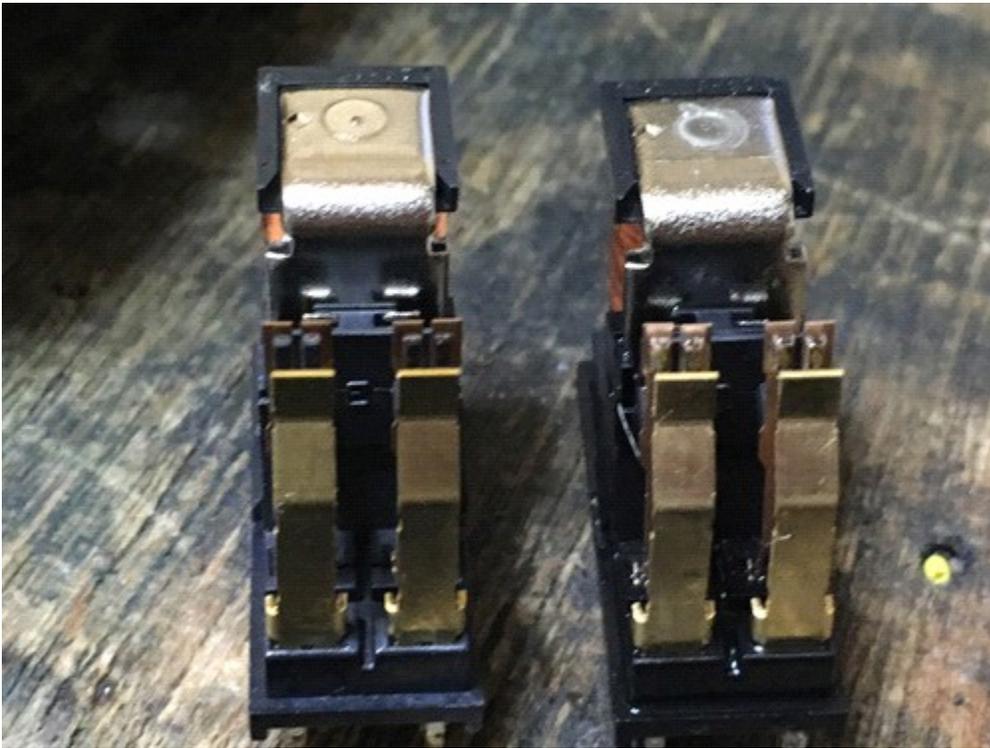
スピーカーリレーの清掃（左が未清掃、右が清掃済み）

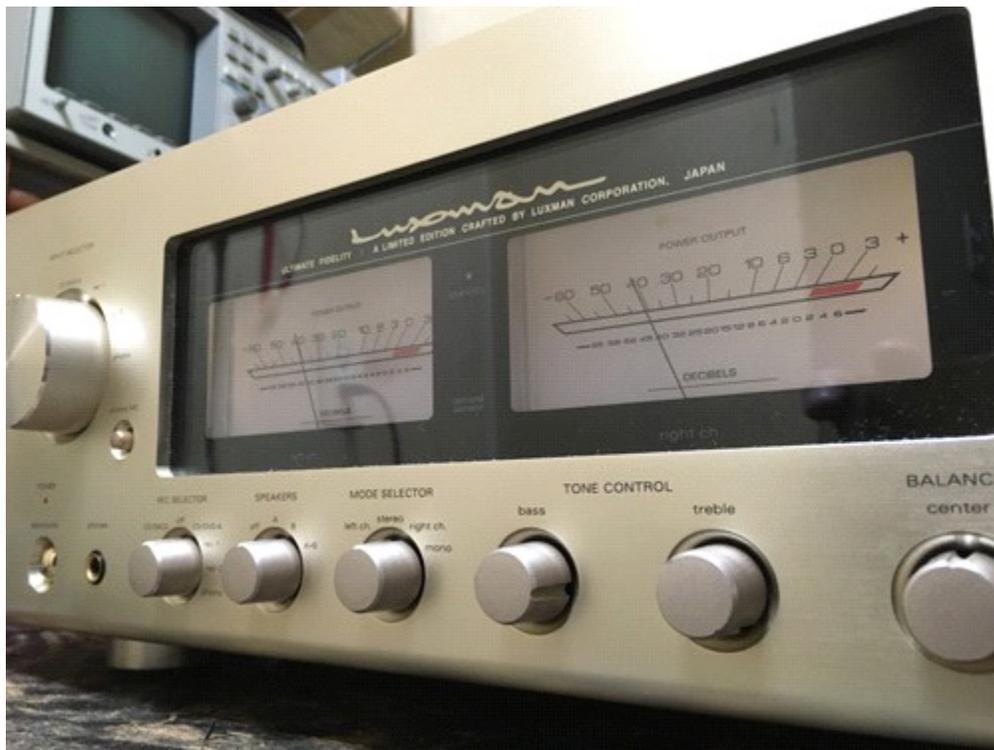
ランプも含めて全体の動作を確認する
