LUXMAN MA-88(2台)

故障内容 片側の出音がおかしい

修理内容 パワー真空管交換、整流管交換、カーソード抵抗交換（オーディオ用無誘導巻線抵抗）BIAS調整、動作確認を2台

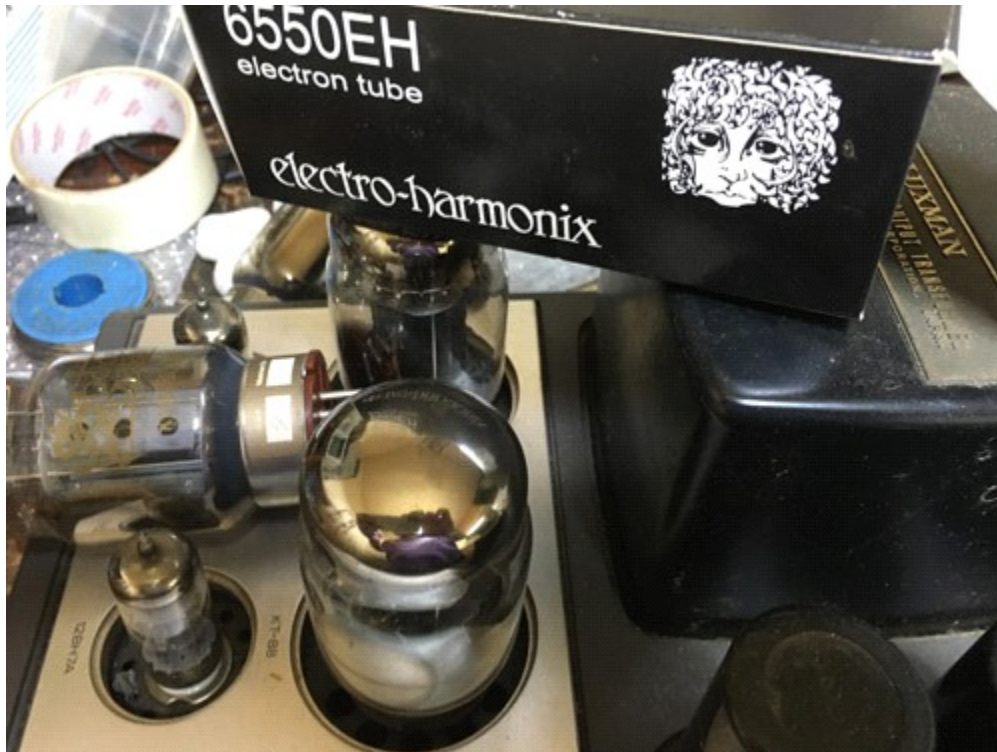
パワー管の交換

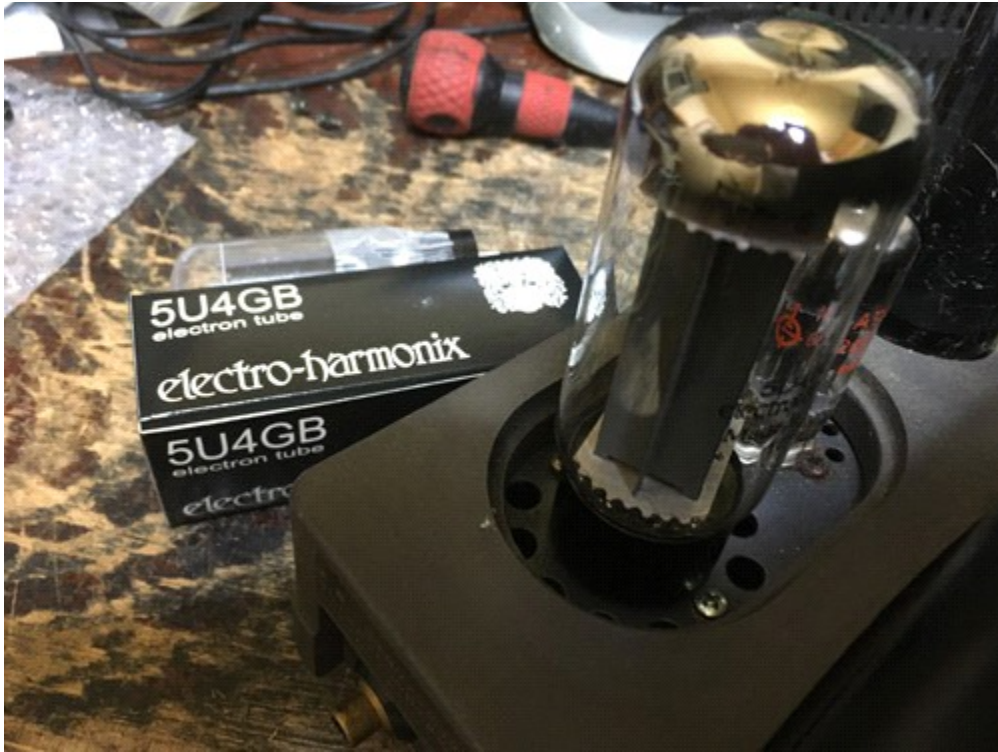
整流管の交換

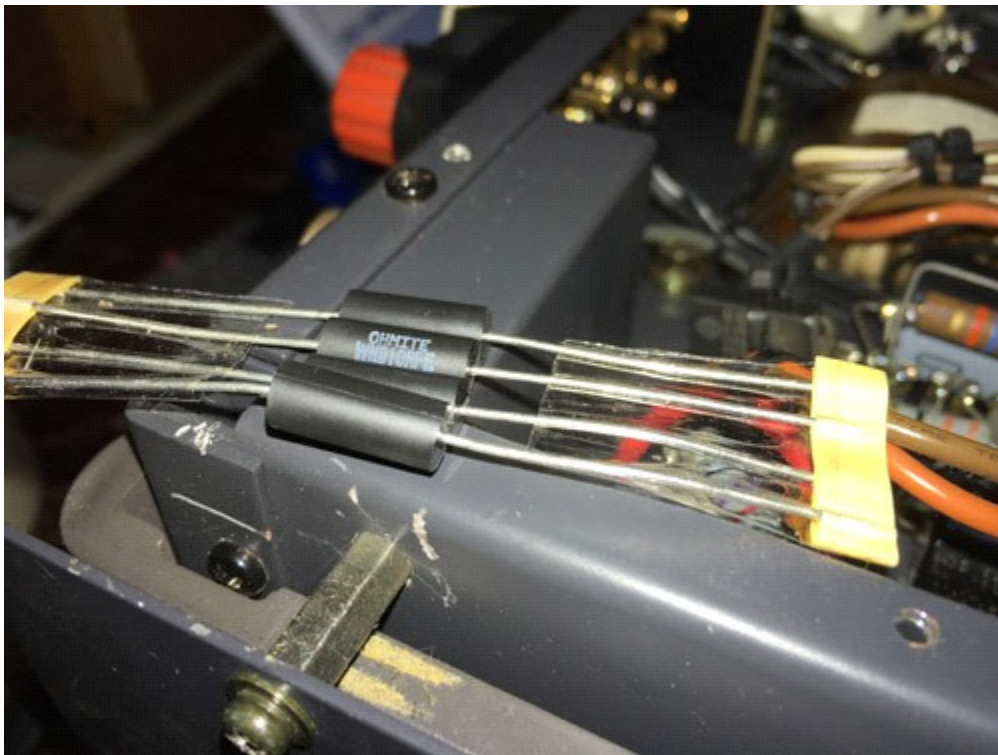
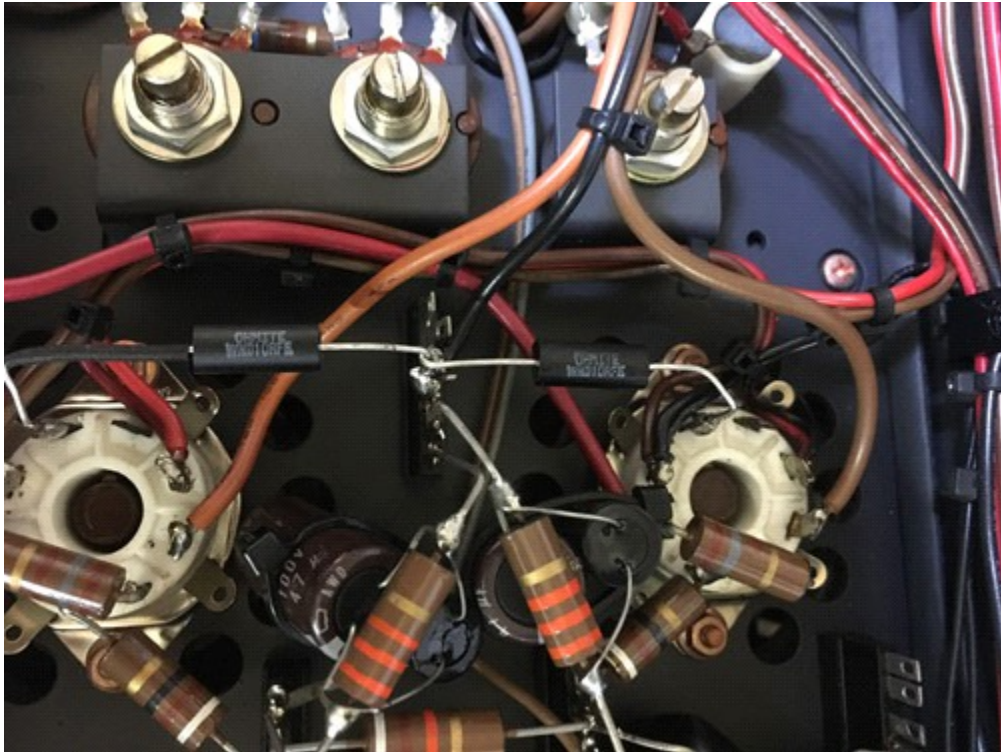
オーディオグレード抵抗に交換（2台）

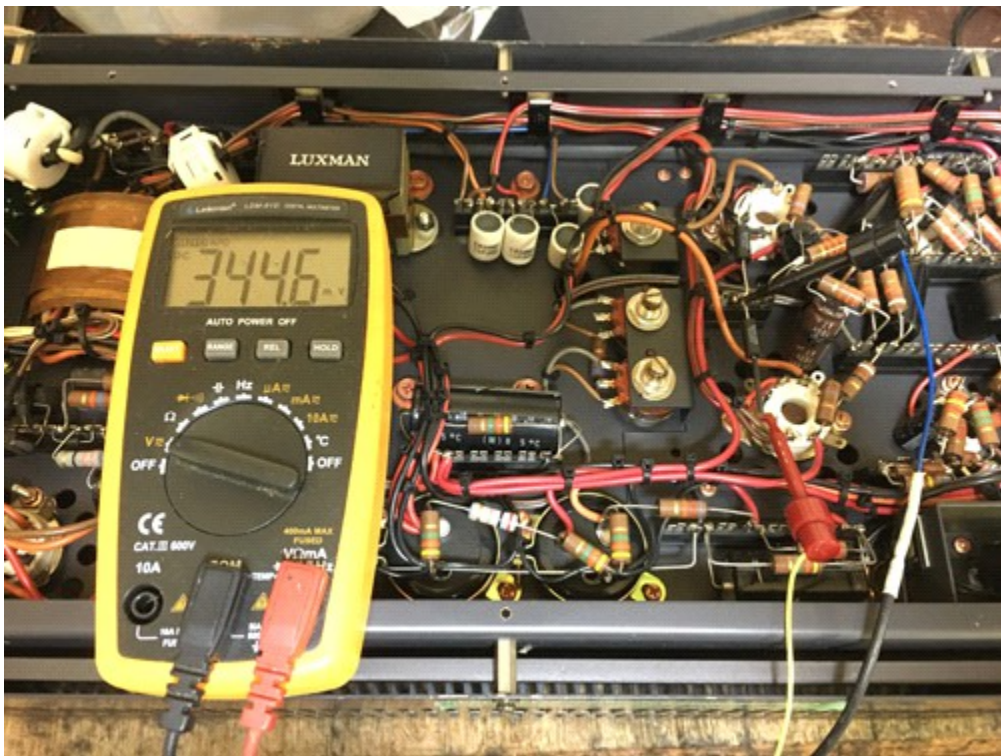
BIAS調整中

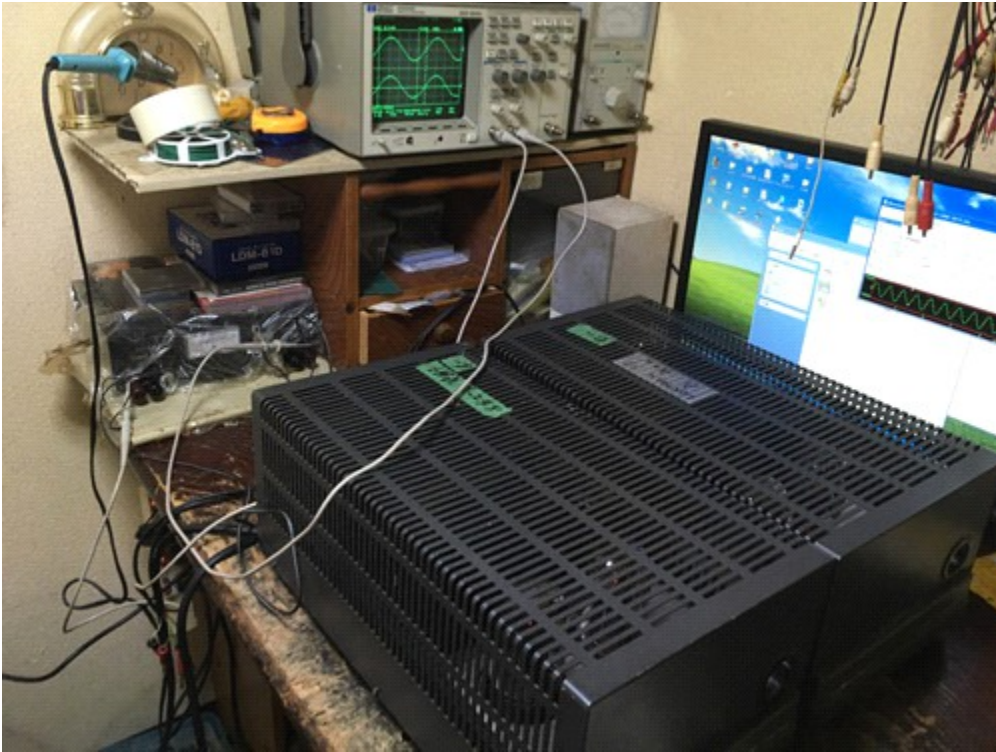
出力テスト 40W/8Ω負荷

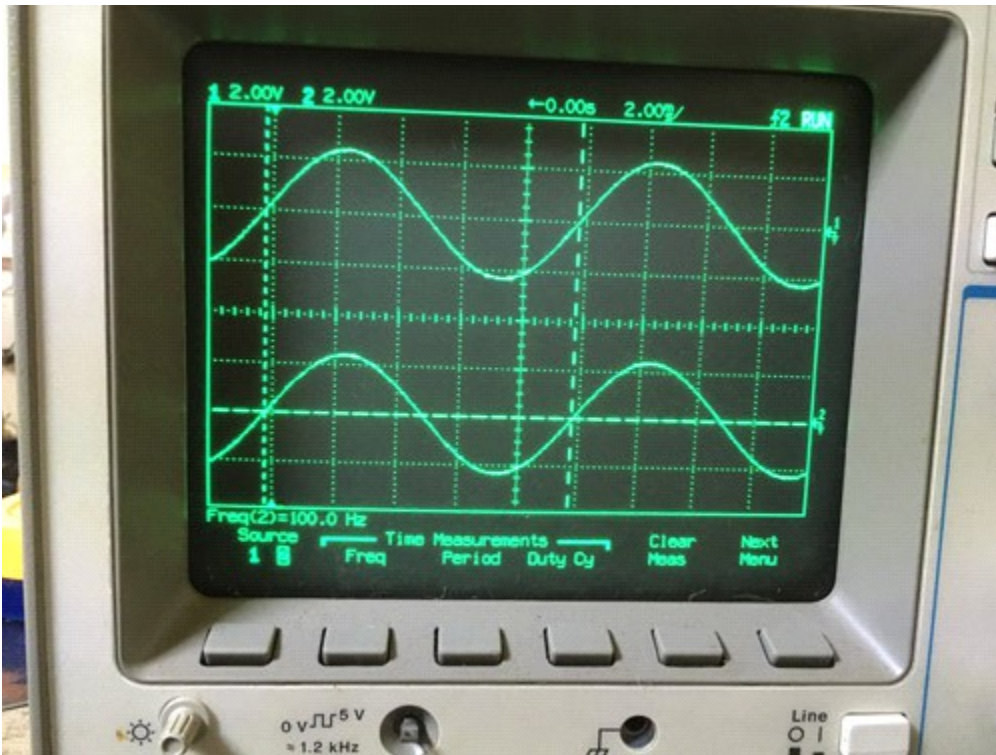
100Hz時

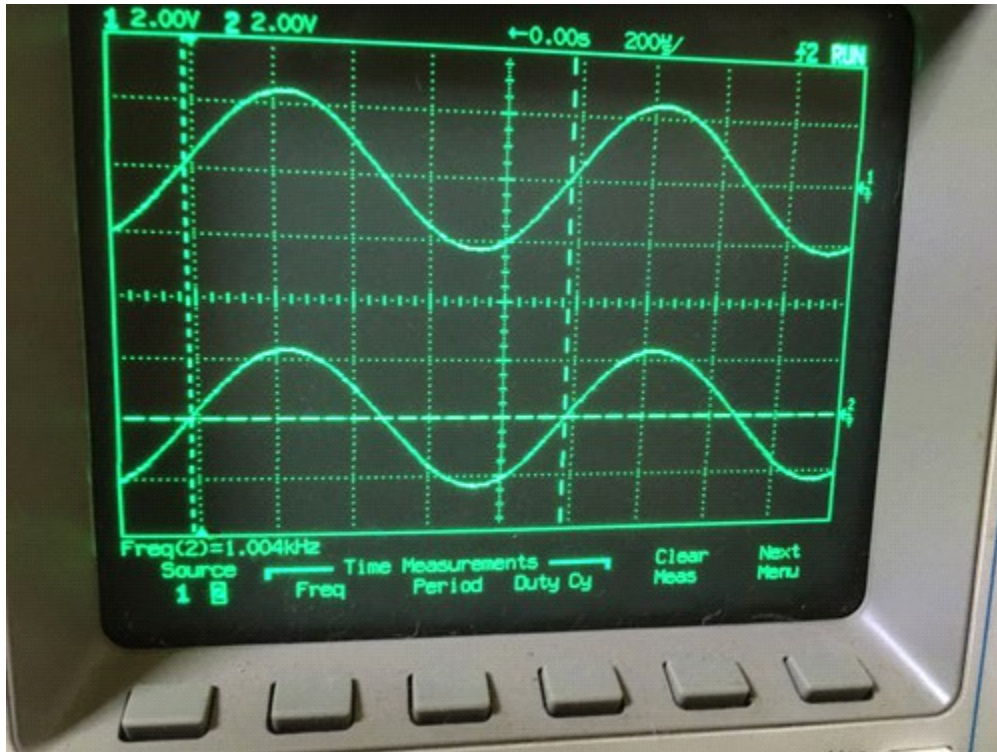
1KHz時

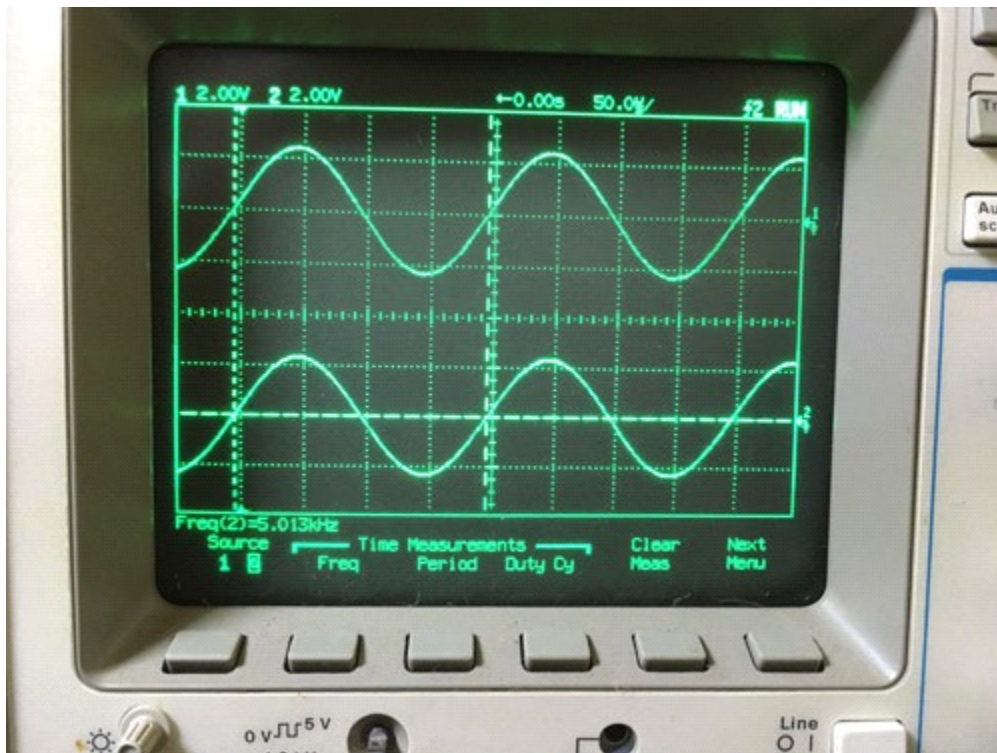
5KHz時

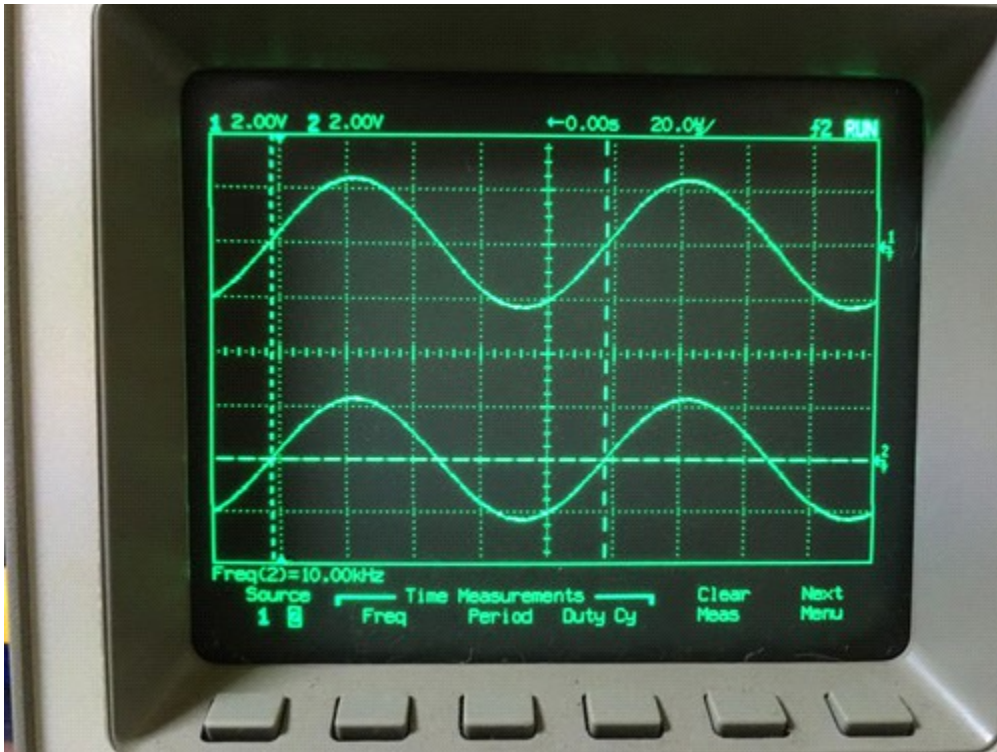
10KH z 時

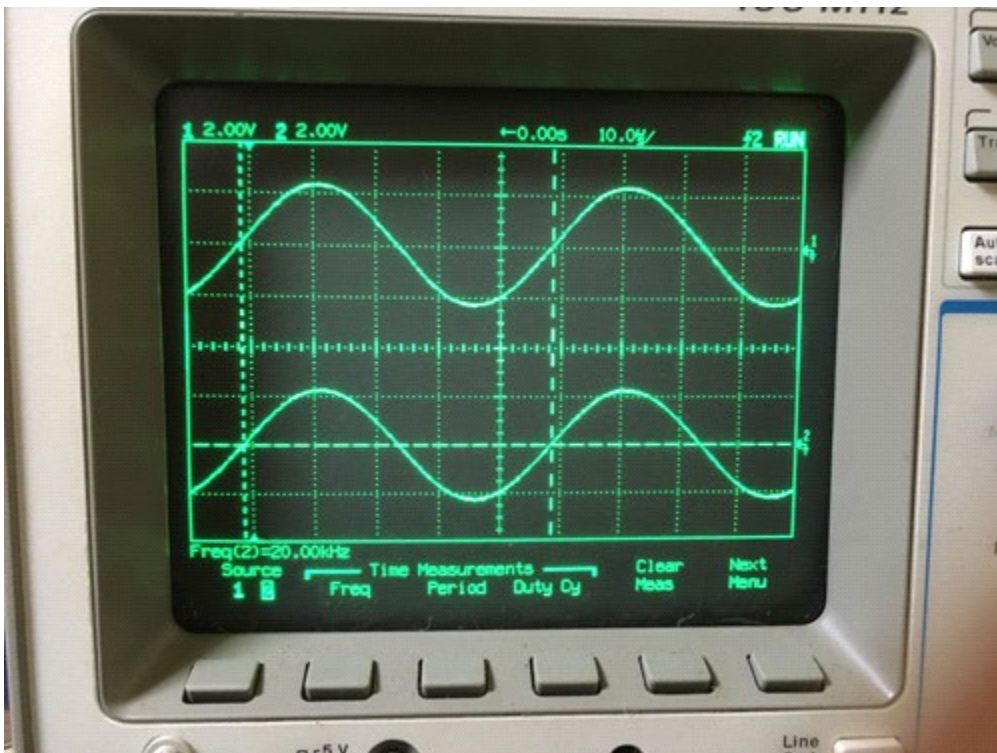
20KH z 時
