Audio Space AS-9 Mk2

故障内容 スイッチが折れてしまっており動作未確認

修理内容 破損スイッチ交換2か所、液漏れコンデンサー交換、BIAS調整

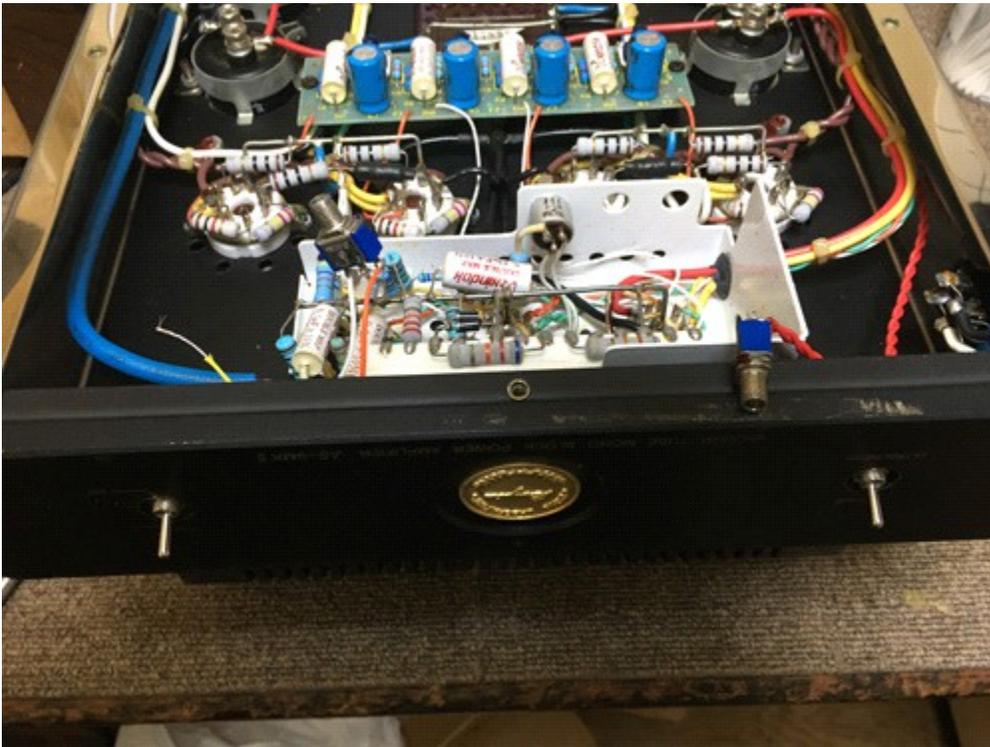
破損スイッチの交換（2接点式にして信頼度UP）

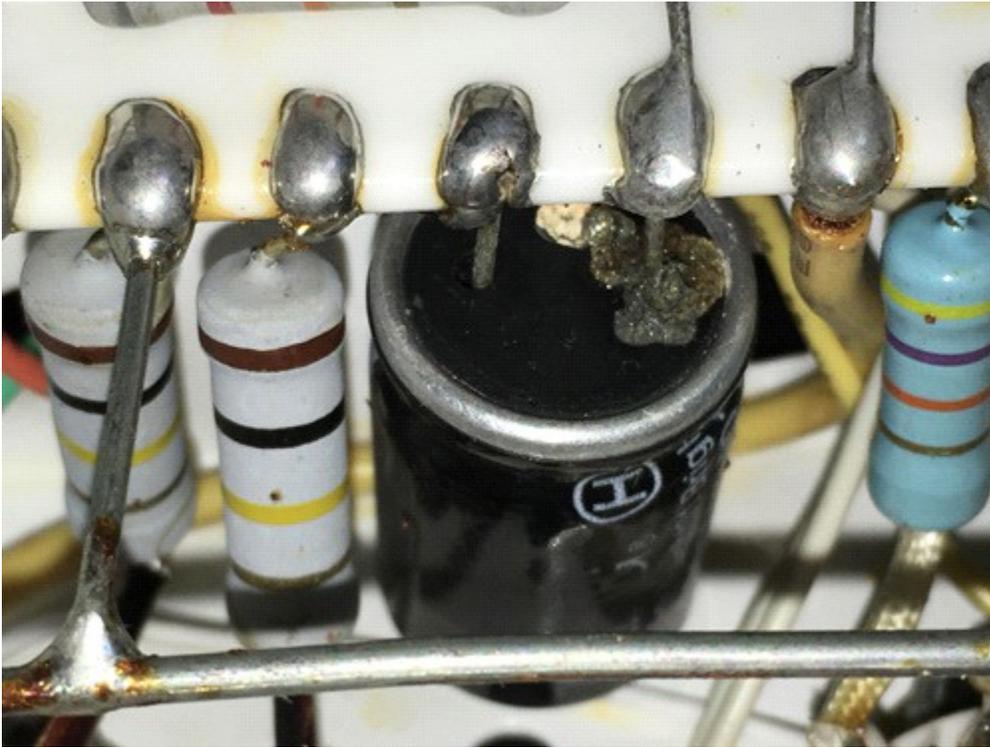
プリ電源用コンデンサーの液漏れ（ノイズあり）

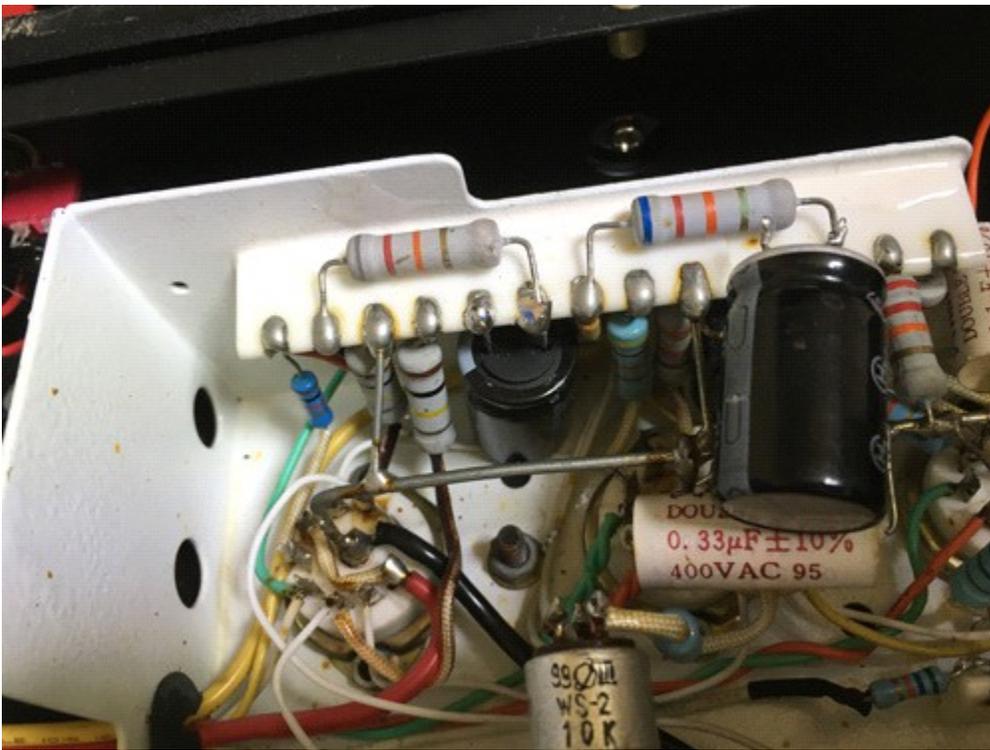
新品に交換

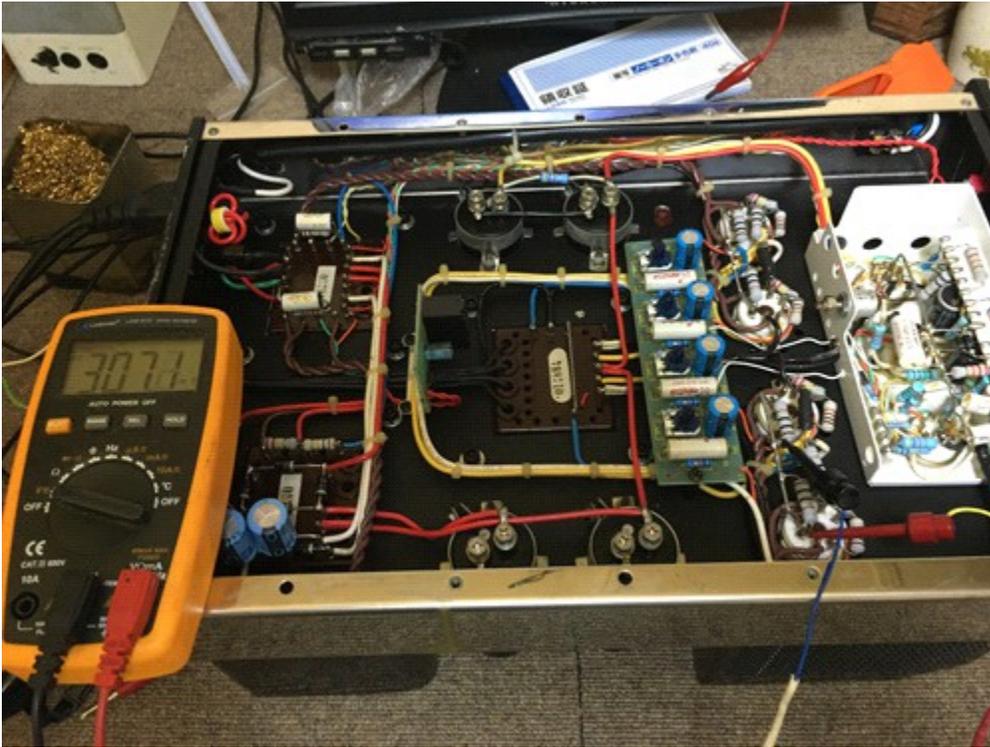
BIAS調整

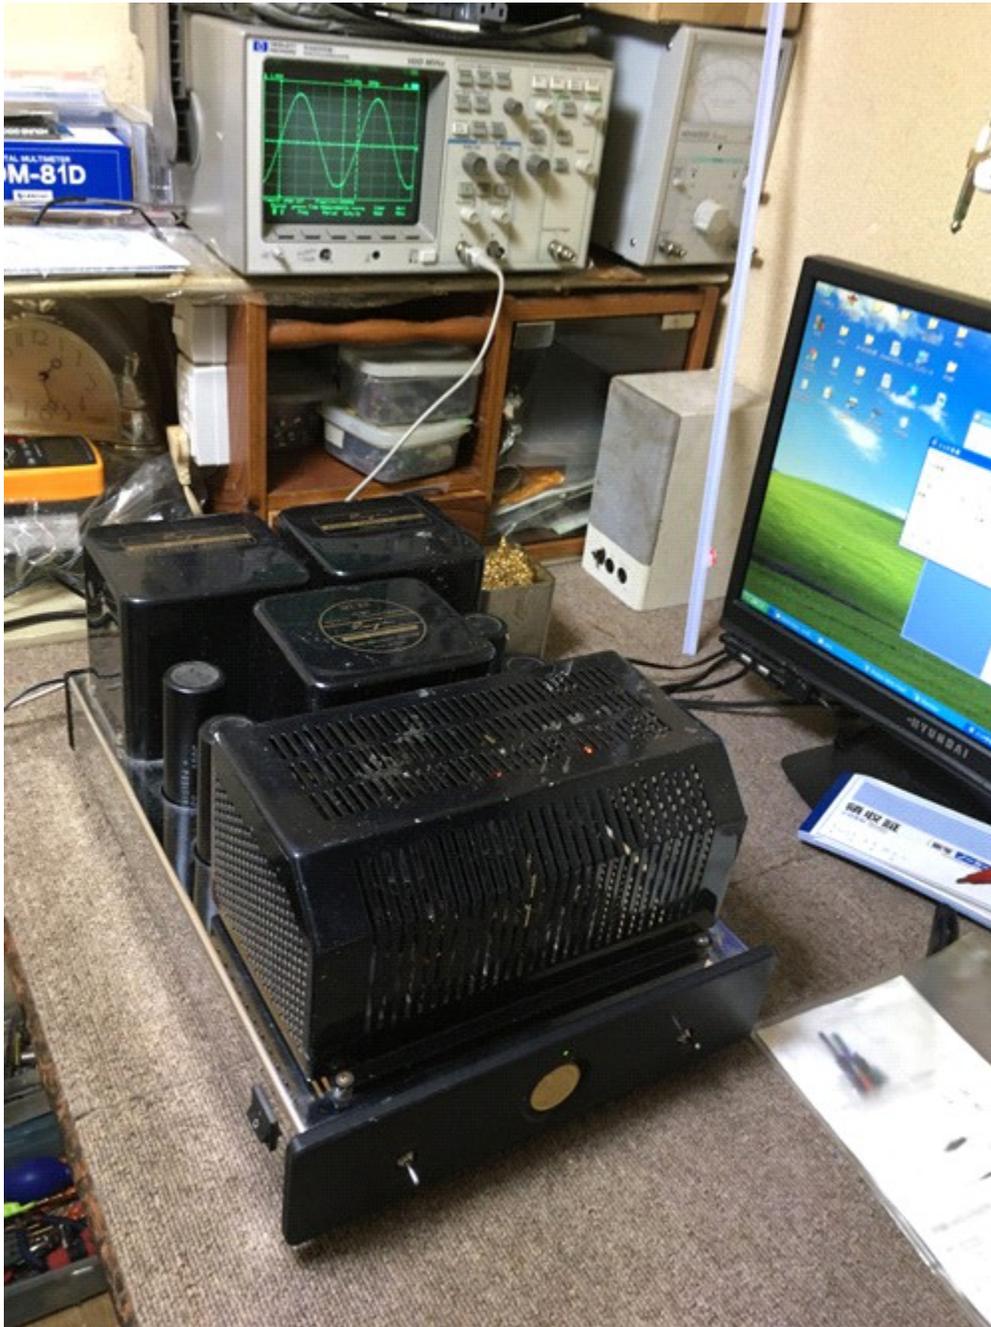
負荷テスト 60W 8Ω 1000HZ

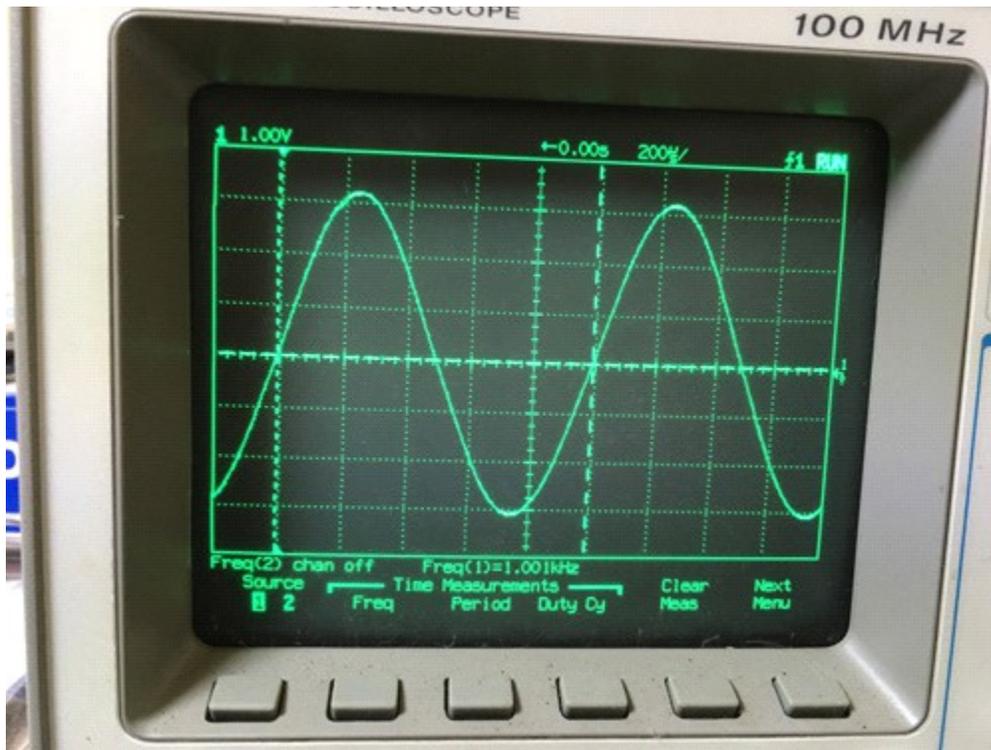
出力問題なし
