MCINTOSH MC2505

故障内容 スピーカー出力端子台破損、動作未確認

修理内容 スピーカー端子台交換（お預かりのC24から）メーター戻り具合の調整、
メーター0位置調整、改造箇所を除去、BIAS量確認、スピーカースイッチの接点清掃、
電球交換（一か所）ノブ清掃

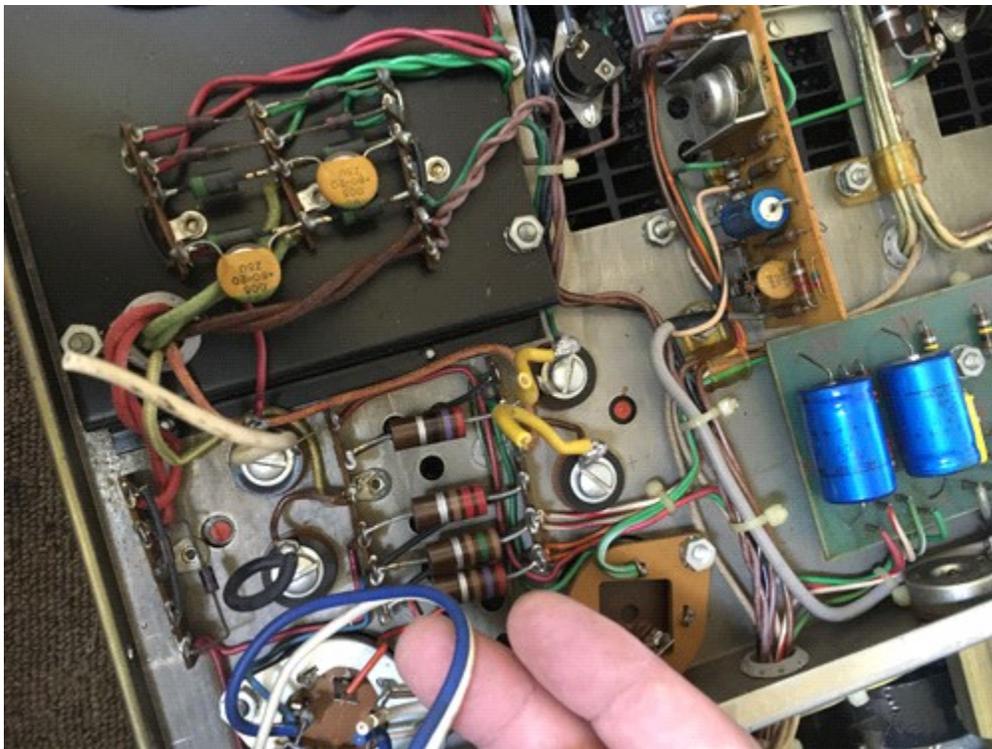
改造されている配線などを除去

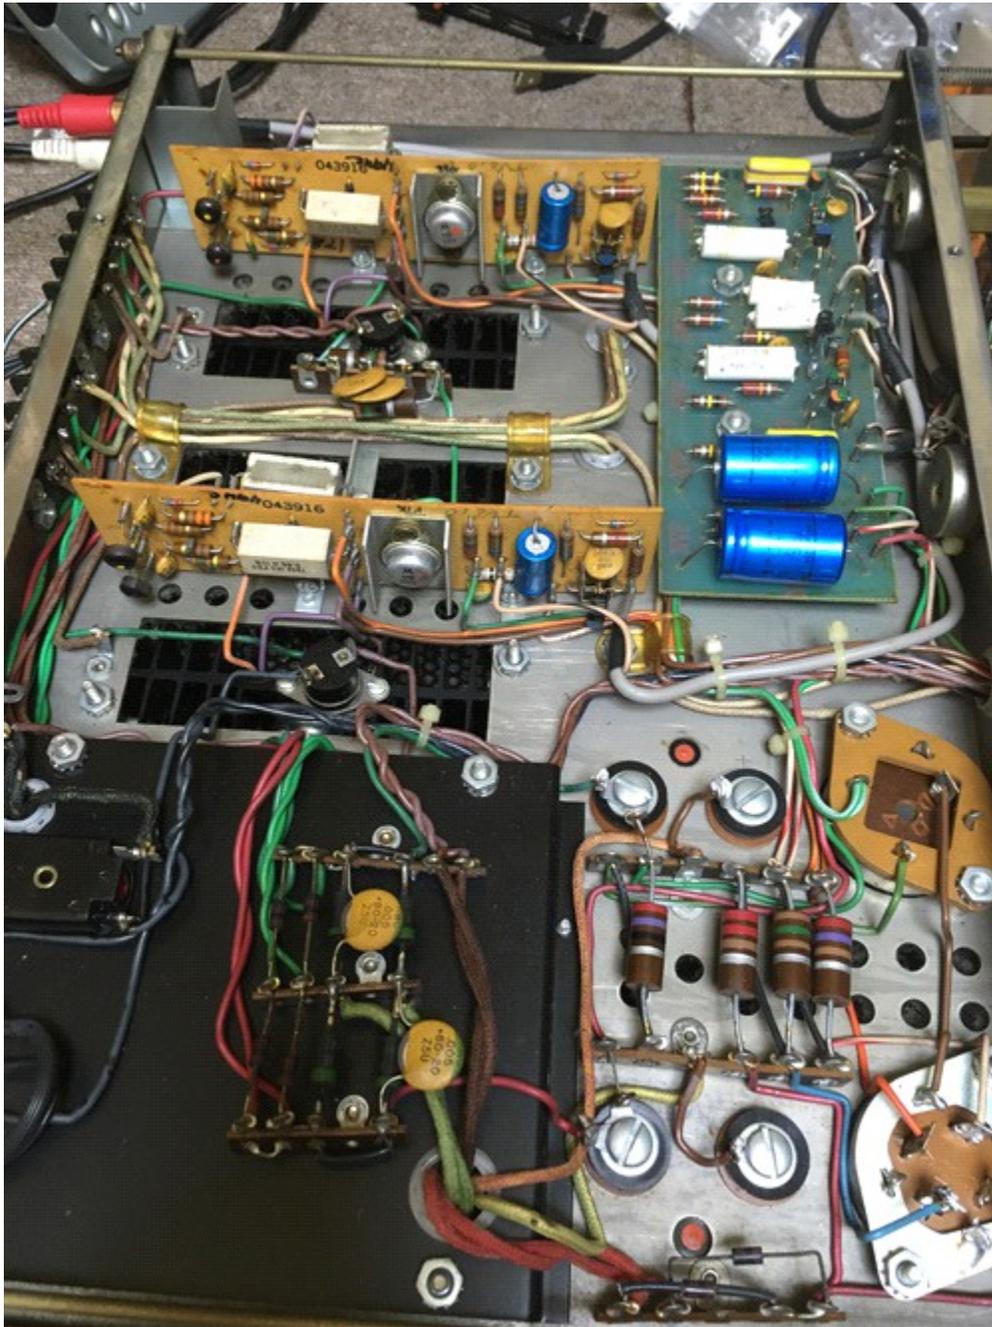
ケーブルの再配線、スピーカースイッチの清掃、BIAS確認など

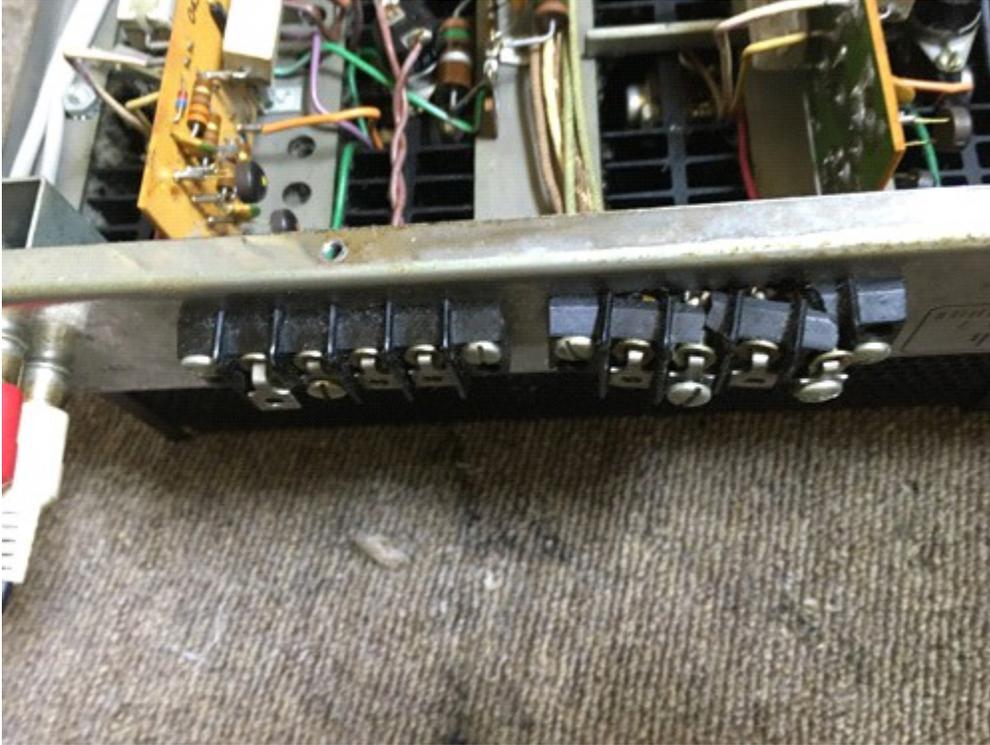
出力端子破損のためC24から移植交換（C24は別の端子に交換予定）

国内で販売されている端子台ではミリ/インチサイズのため位置が合わない。

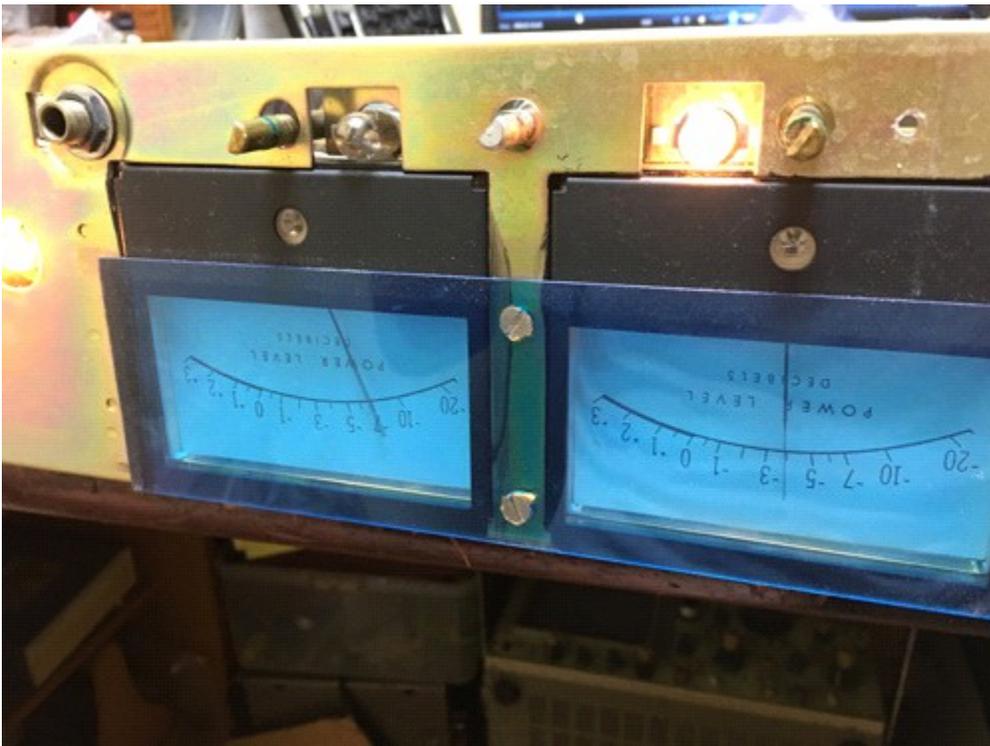
ランプが切れてしまっている

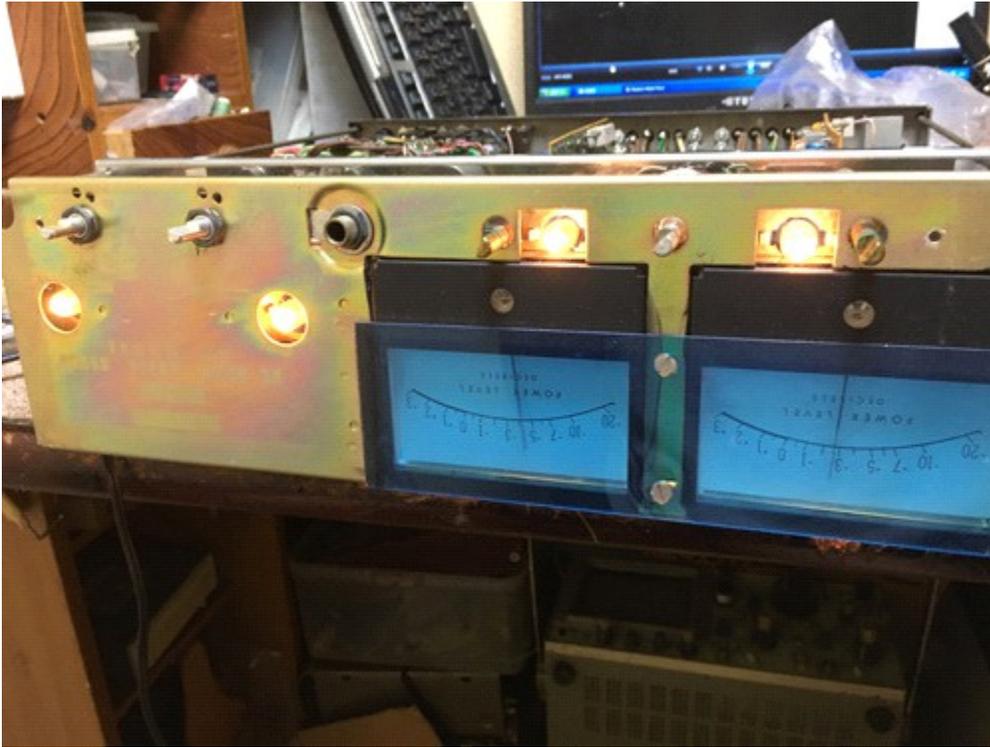
予備手持ちの純正球に交換

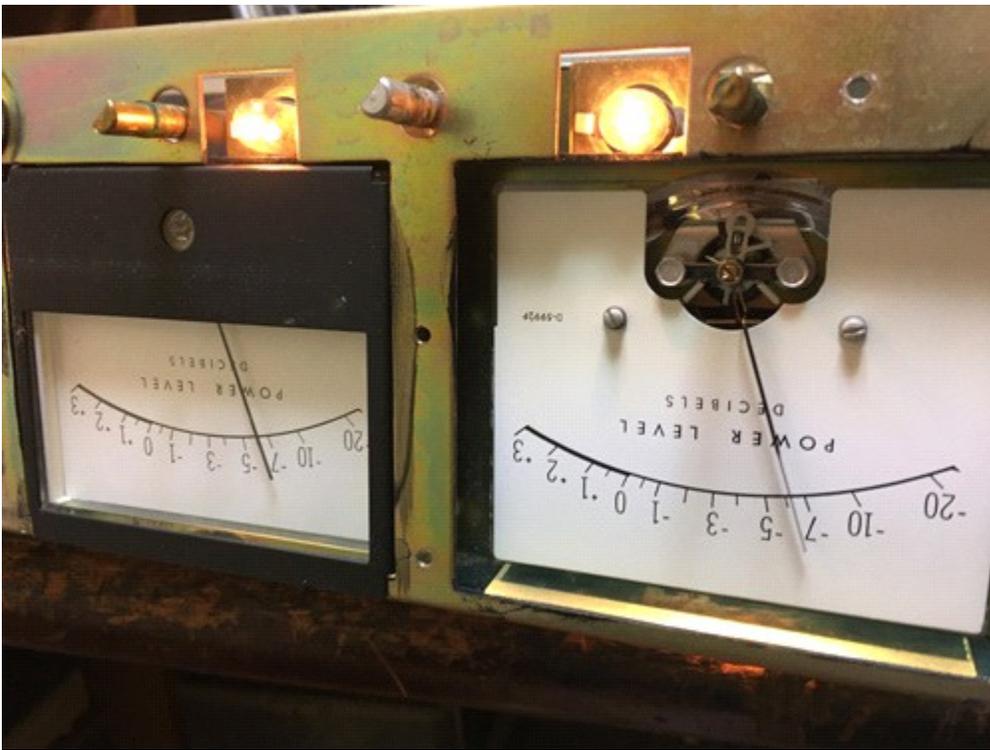
右側のメーター針の戻りが悪いため調整

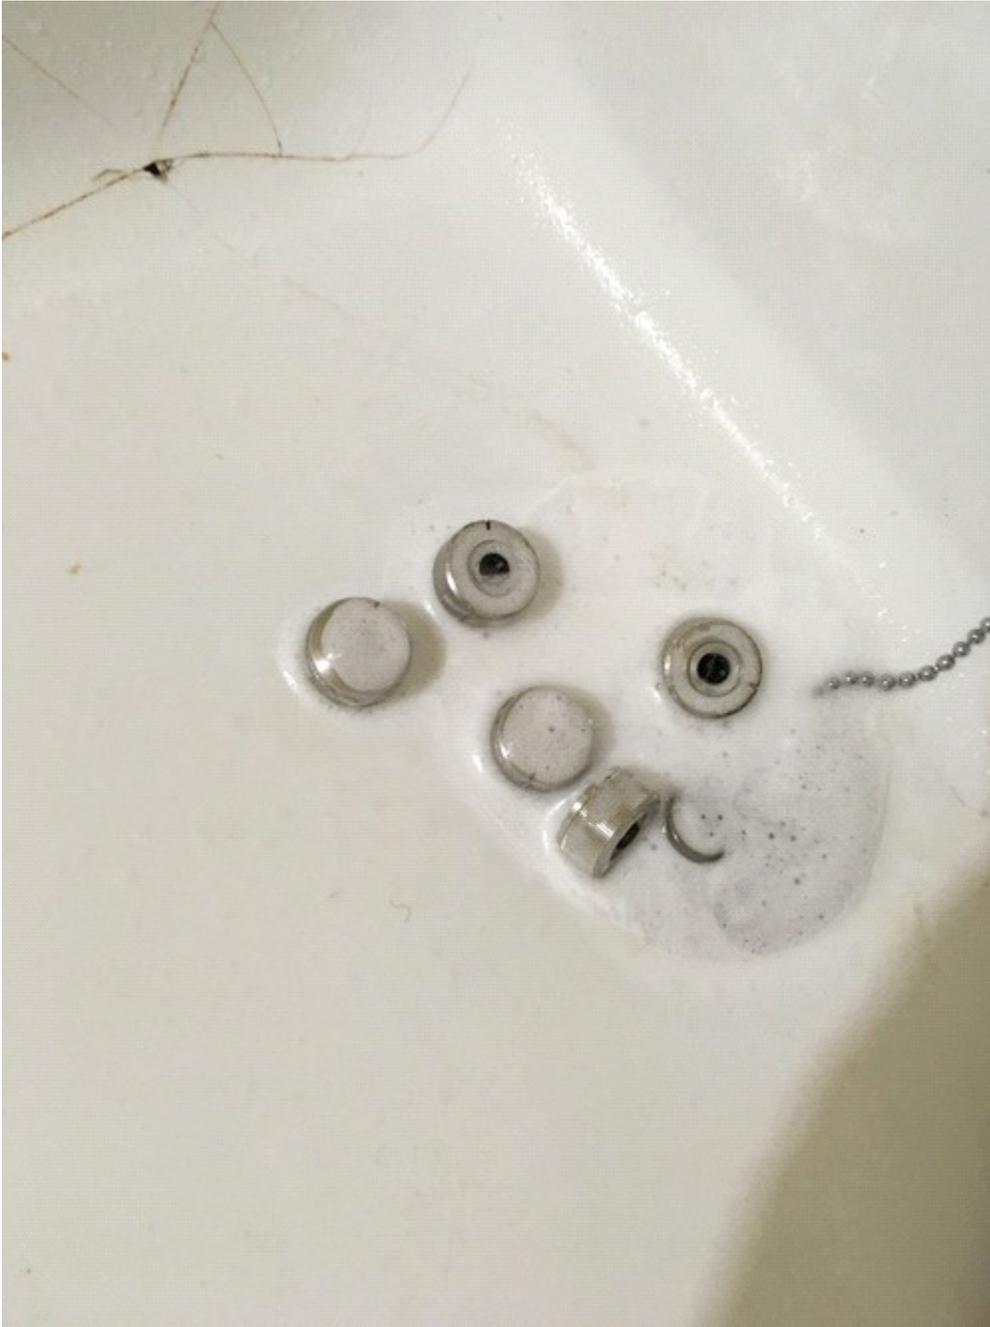
ノブ類は清掃

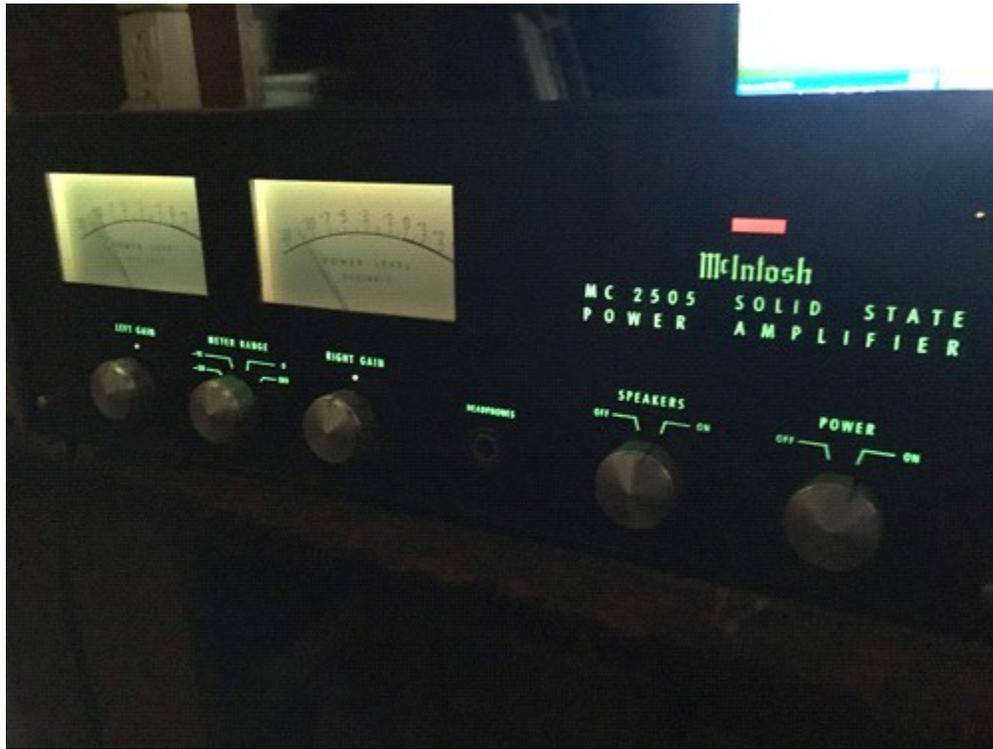
夜間照明の確認

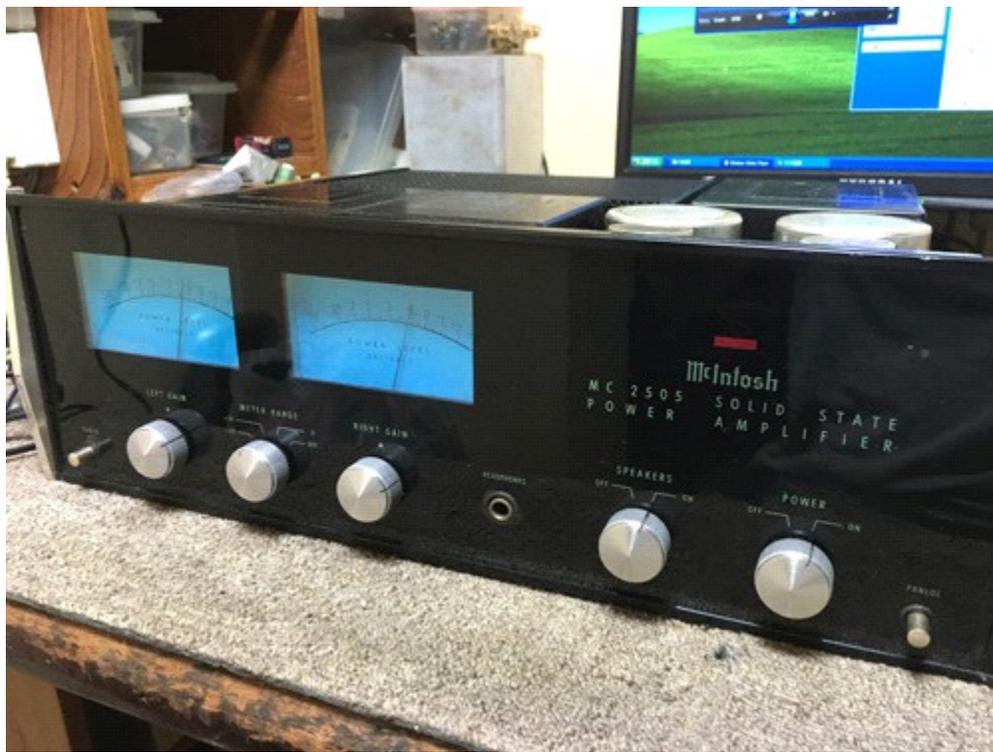
動作確認
