GAS THAEORA

故障内容 片側の出音しない、バランスなどのガリ

修理内容 バランスVRの接点、ボリュームの接点改善、ラインアンプの配線修理（接点異常）LINEアンプのDC調整

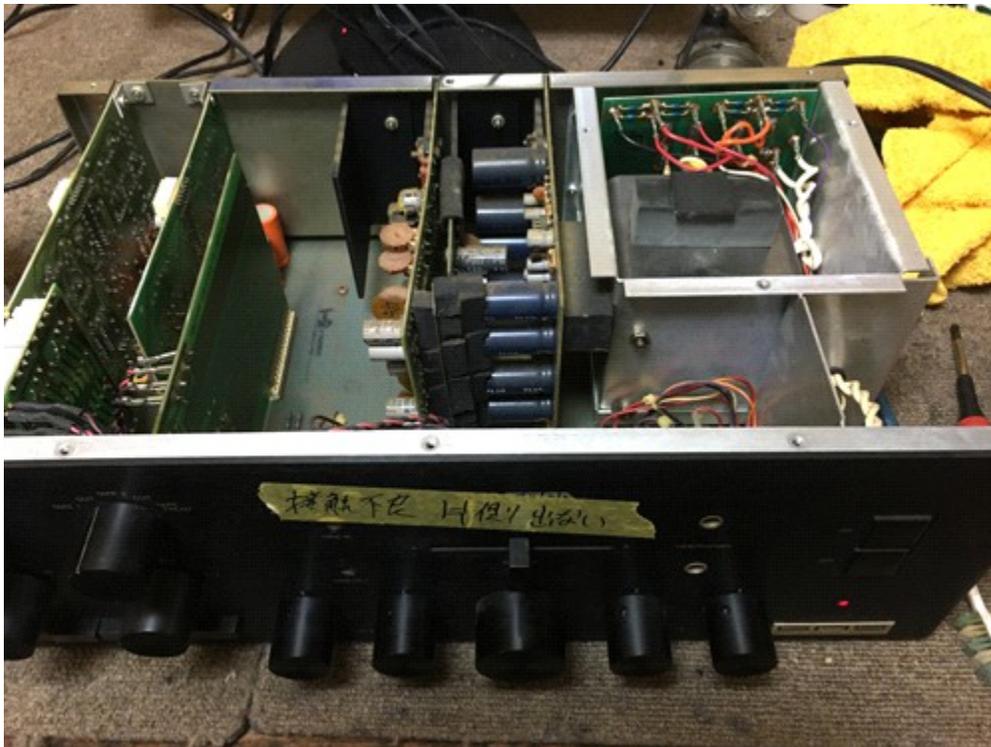
VRやセレクタースイッチなどの接点、DC調整

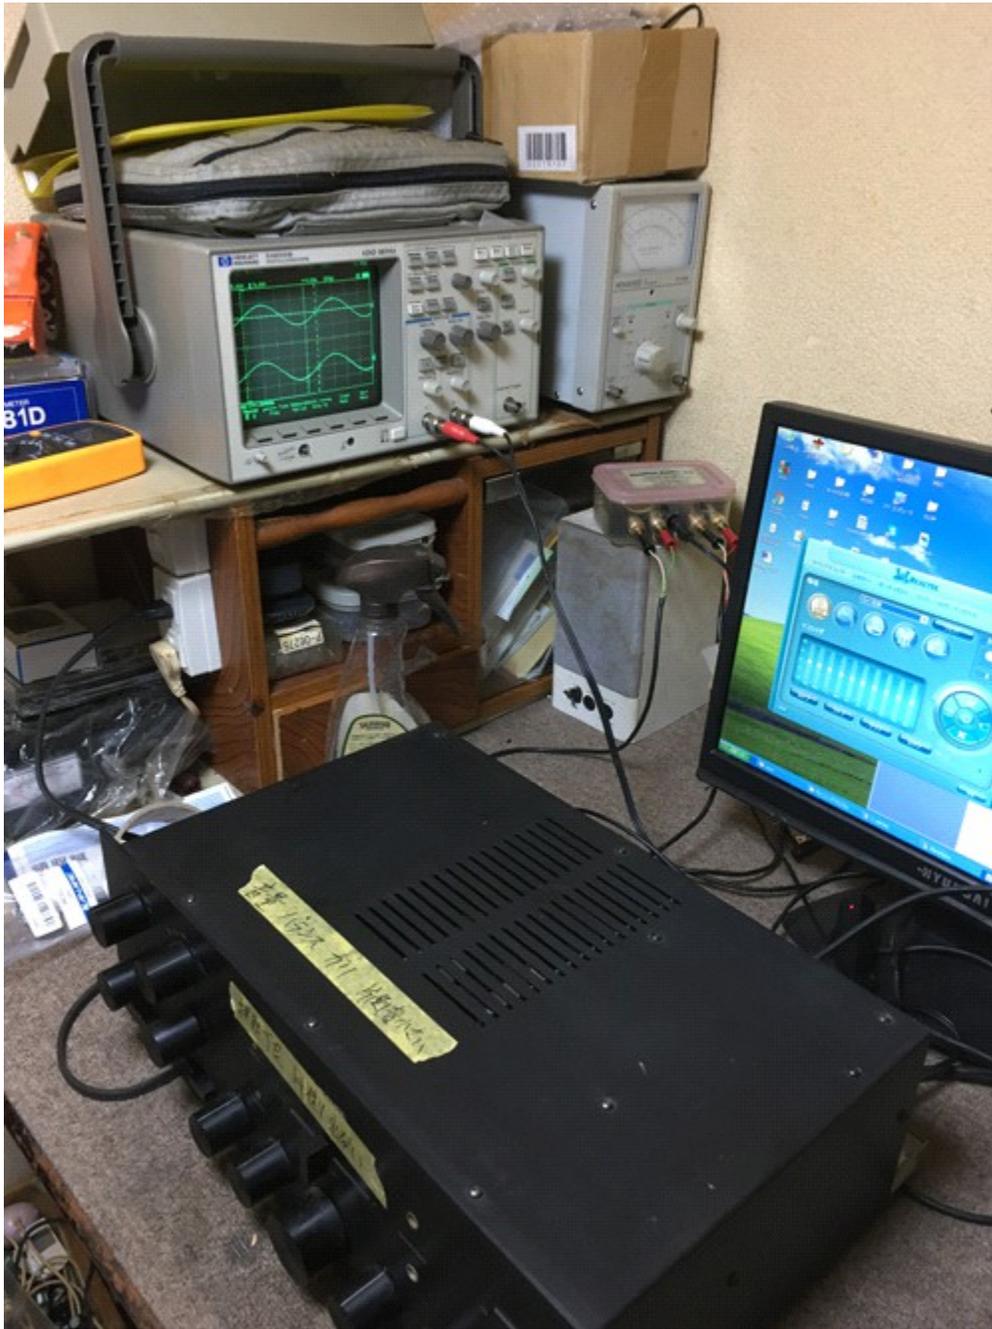
動作確認 1KH z

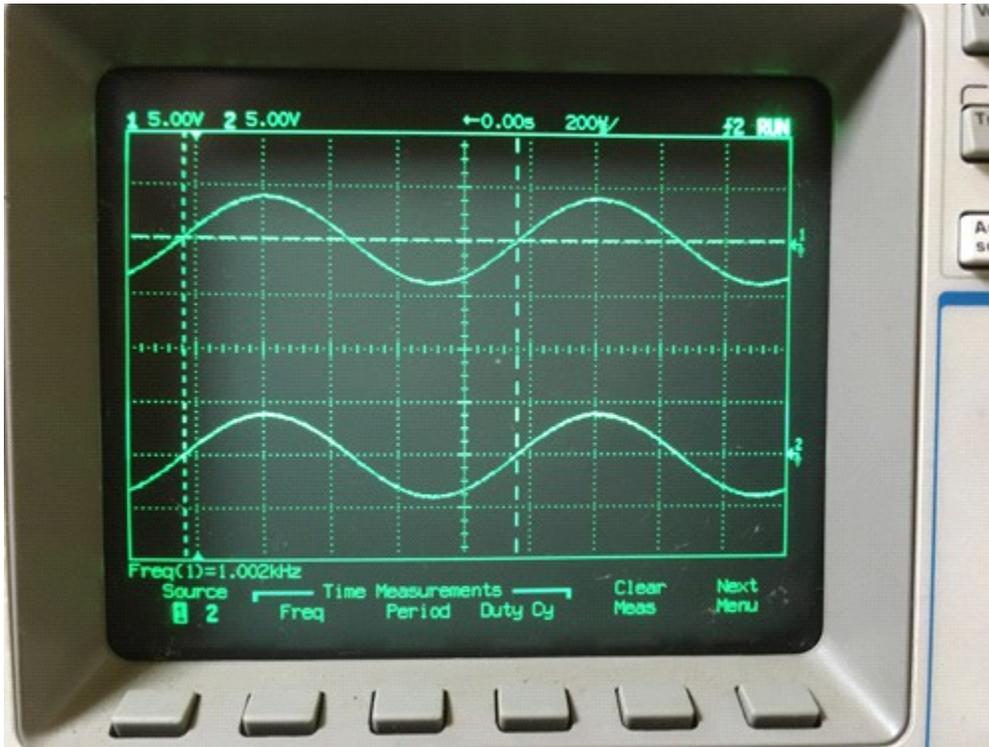
1KHz時の波形（異常ありません）

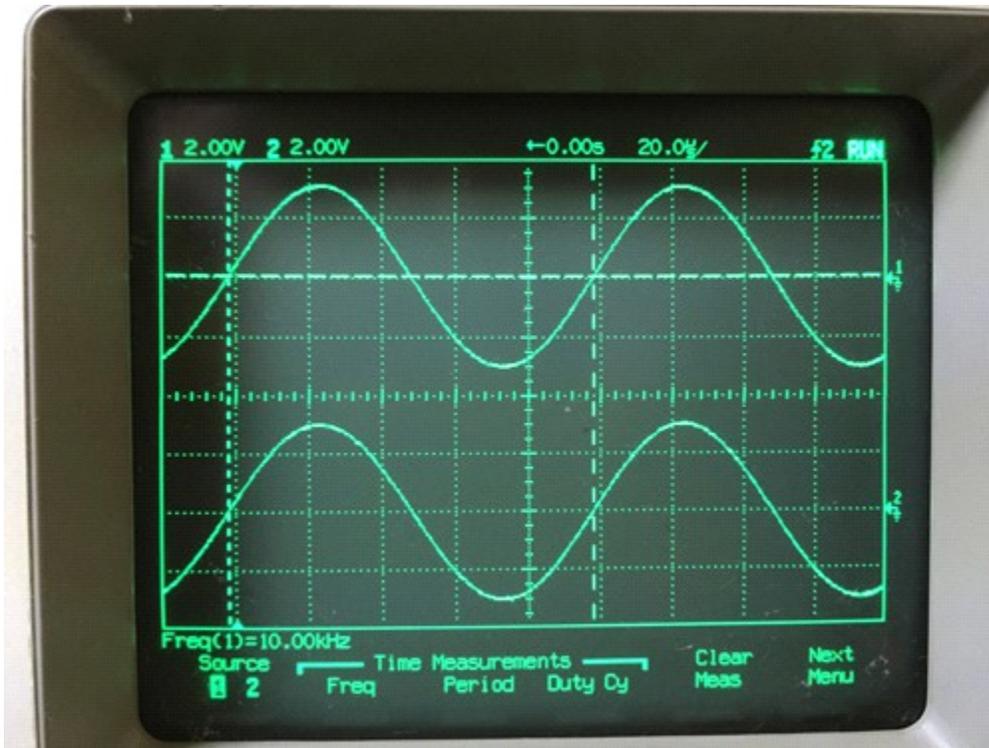
10KHz時の波形

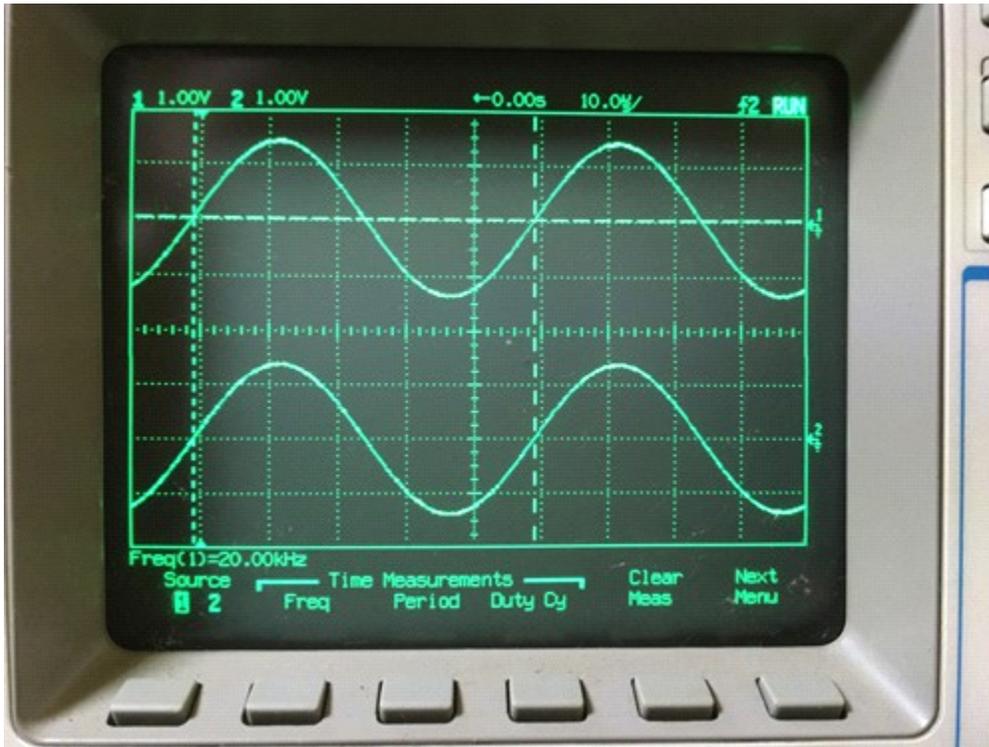
20KH z 時の波形、左右とも綺麗に出ています

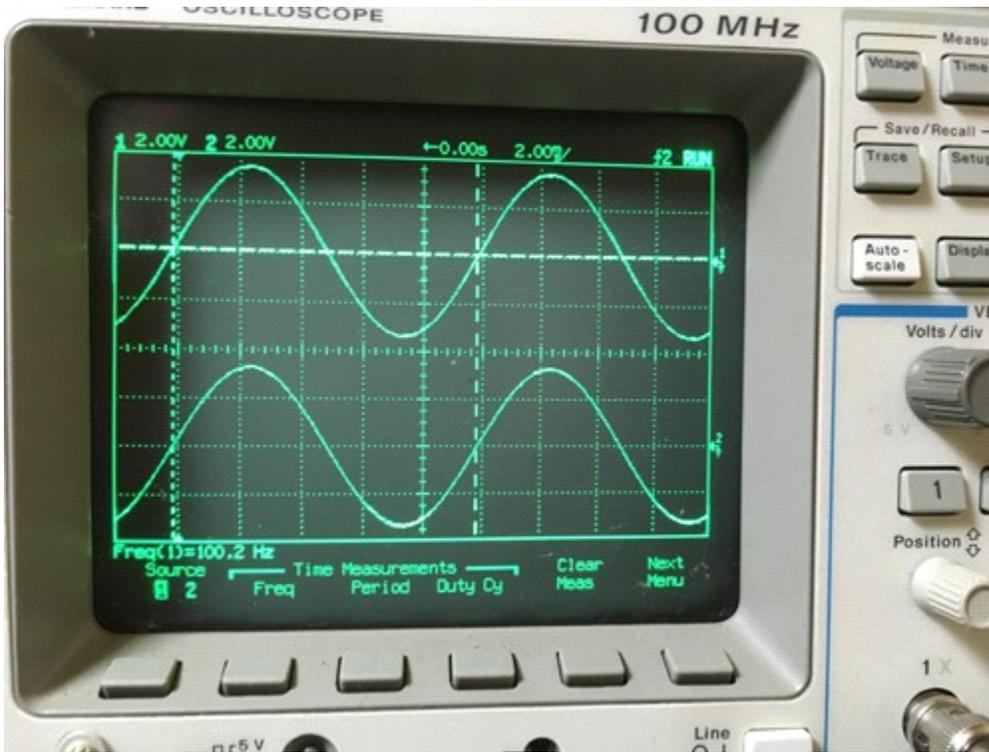
100Hz時の波形 (LOWフィルターなどの動作確認をしましたが異常ありませんでした)
