MCINTOSH C26

故障内容 電源入らない、内部で異音がする

修理内容 電源FUSEBOX交換、FUSE取付、電源回路修理、HIGH側アンプ回路修理（劣化トランジスター交換）照明ランプ交換、改造箇所の除去 ボリューム、バランス、ラウドネス
ボリュームの接点改善、セレクタースイッチの接点改善、動作確認

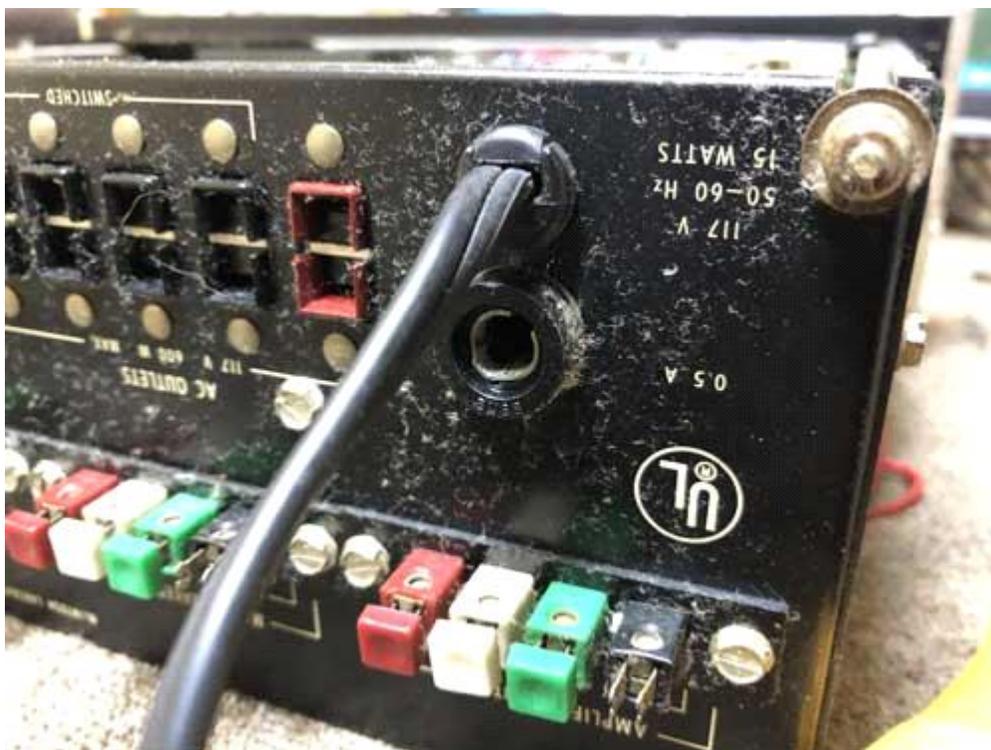
電源が入らない、FUSEホルダーのキャップが欠品。

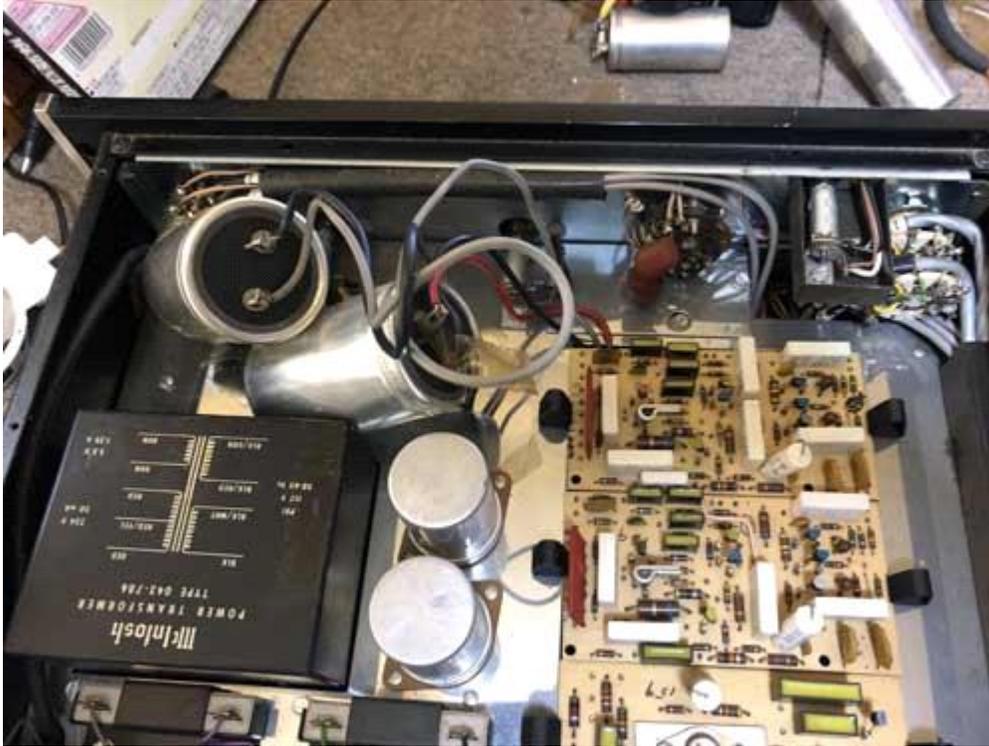
本体を傾けると内部から異音、蓋を開けると・・・

無理矢理取付、大きなコンデンサーが転がってる！

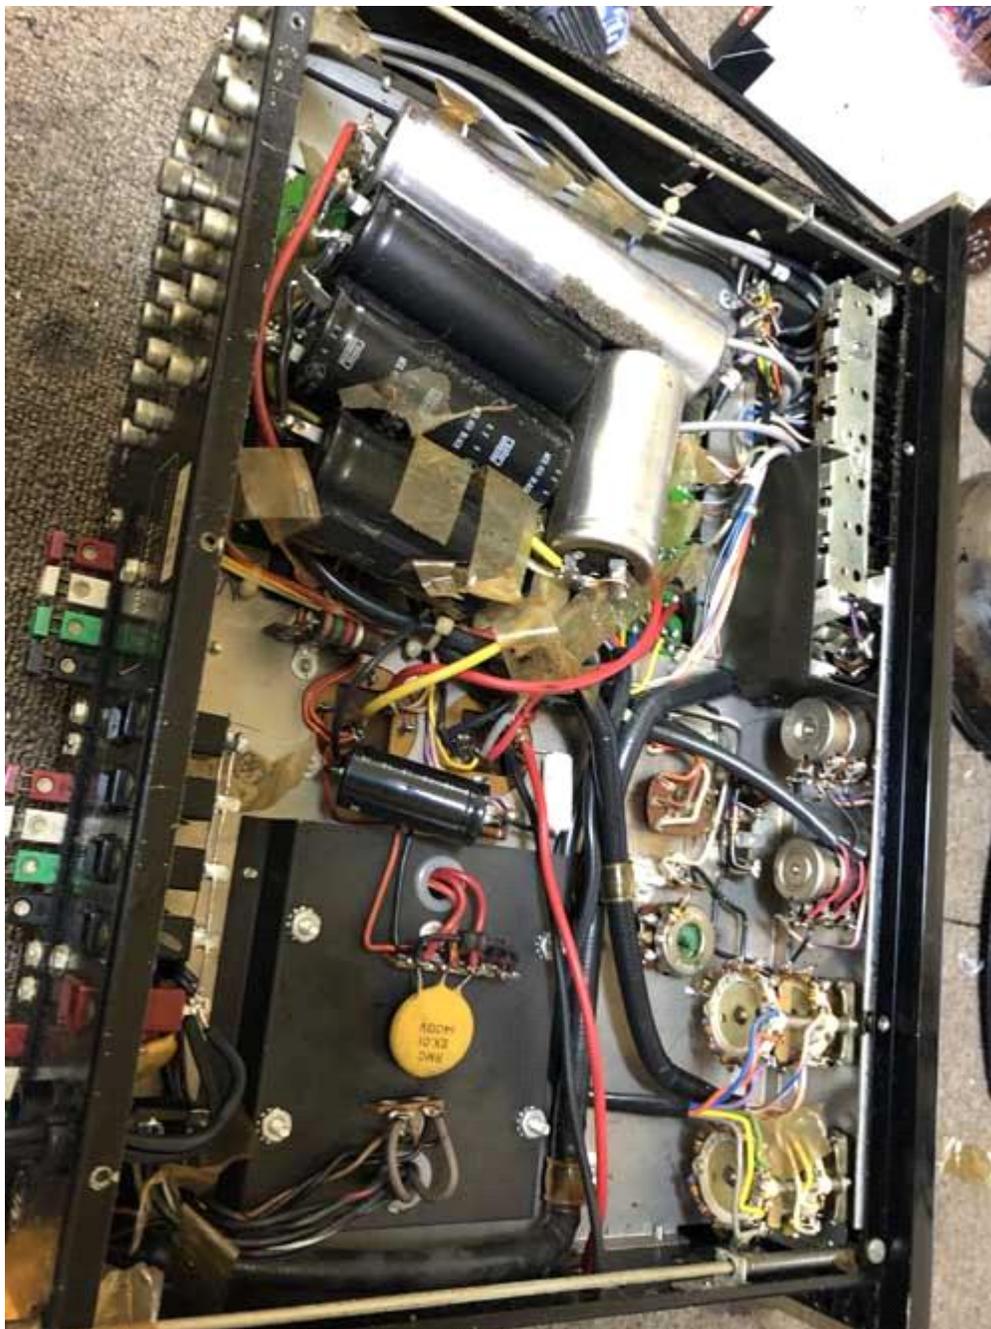
裏蓋を開けるとそこは!!! 時限爆弾入り?? しかも端子部分に絶縁をされておらずとても危険。

他の改造箇所は全て元に戻しております。

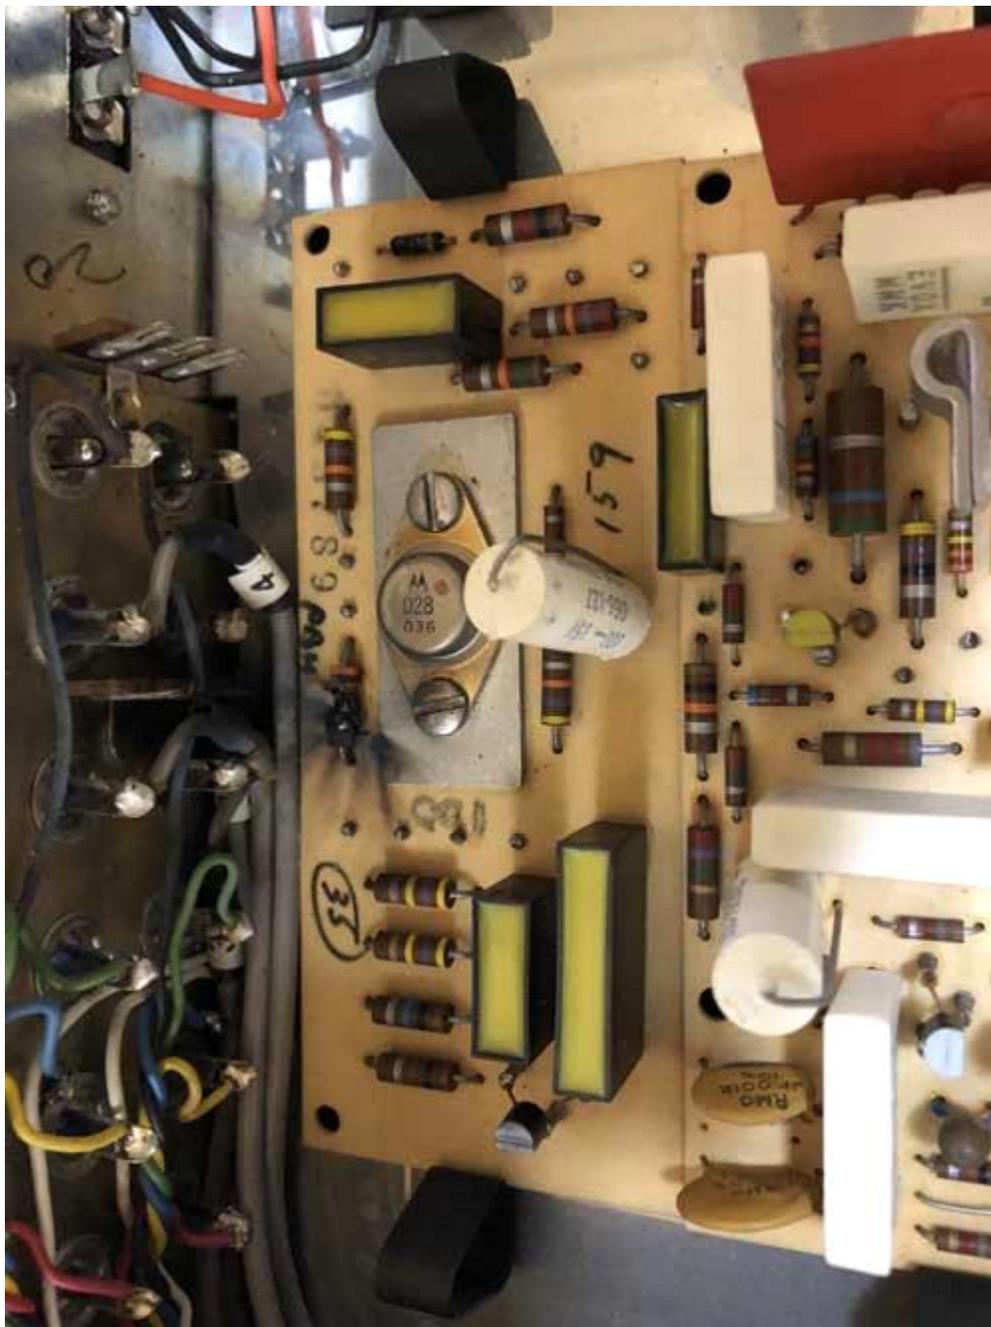
電源回路部分の抵抗が焼き切れている、これだけのコンデンサーを繋げたら設計以上の大電流が流れるのでその影響で焼き切れた物と思われる。

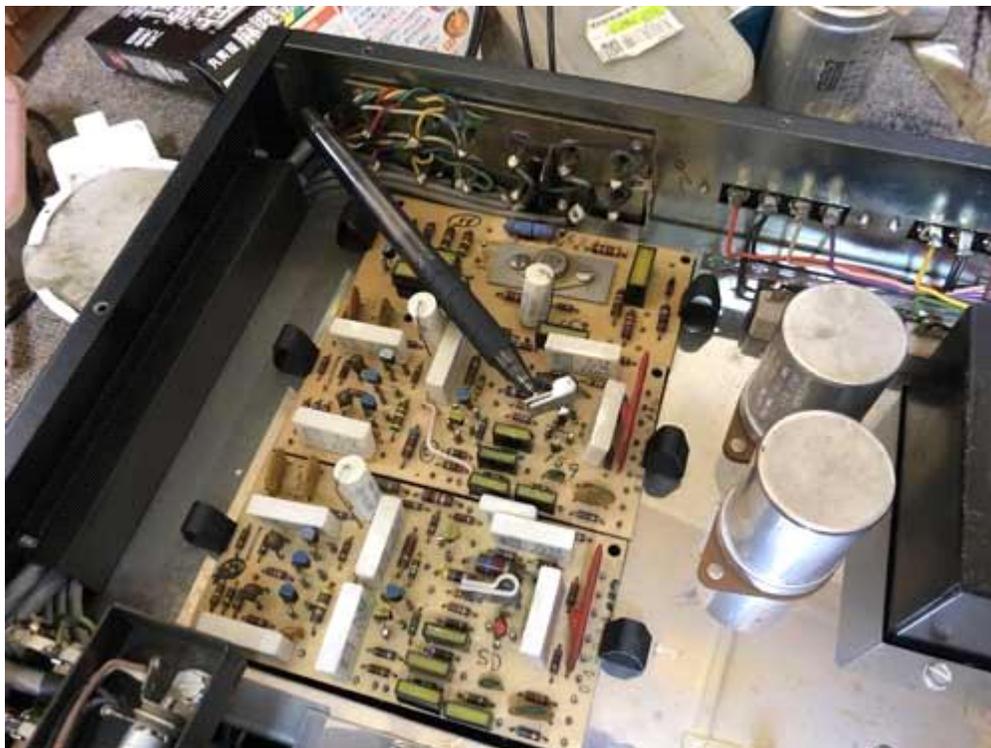
電源回路を修理するも片側が全く出音しない。最終バッファアンプ部のトランジスタ2個が故障してしまっていたので交換。（非絶縁部品が基板裏で転がっている影響で故障）

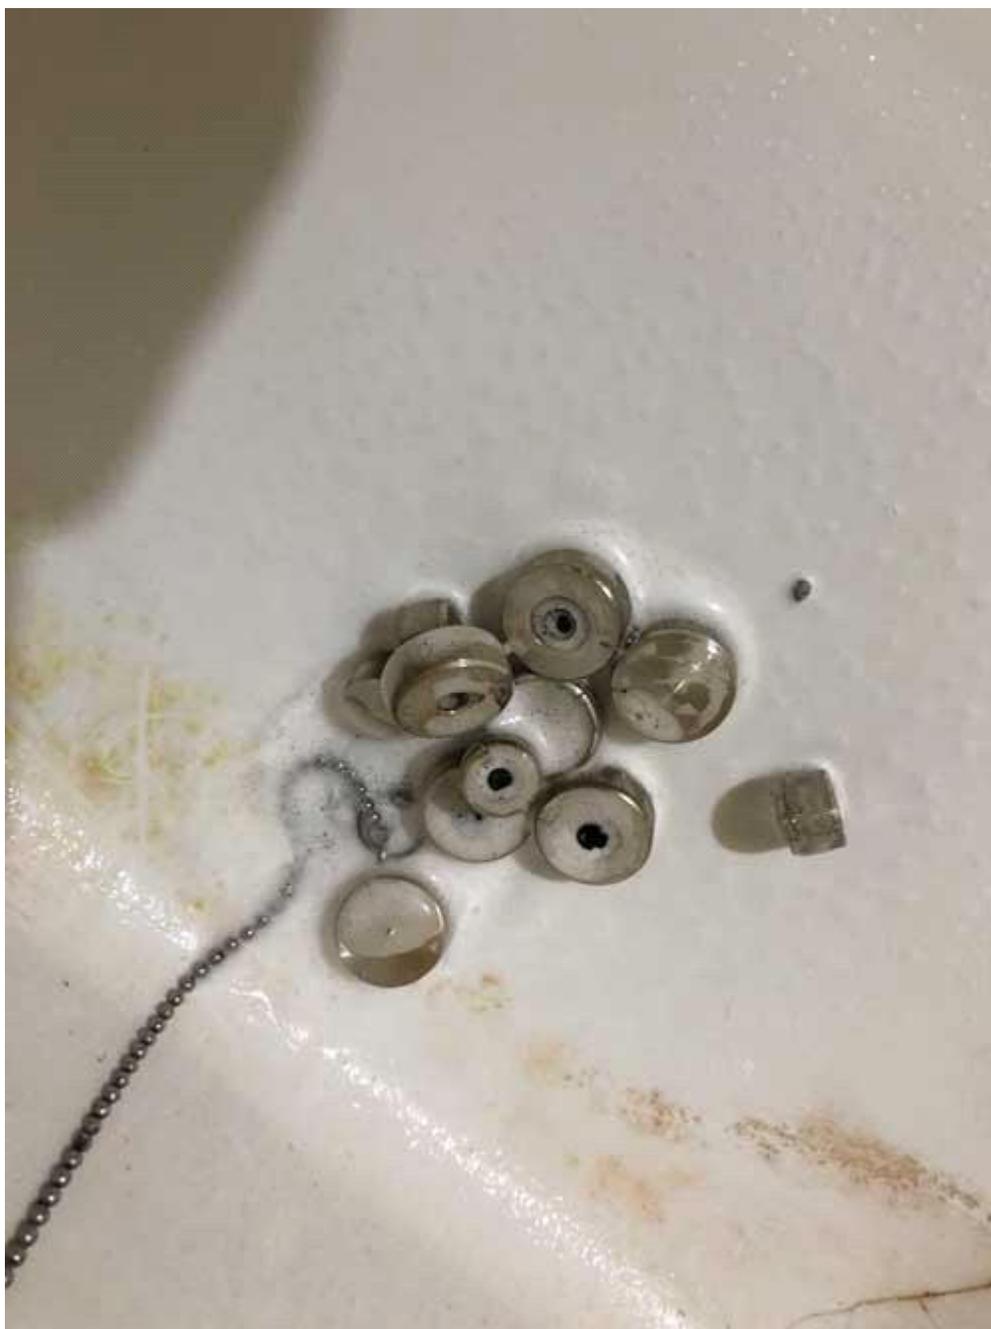
放熱シリコンが乾くまでの時間、ノブの清掃をする

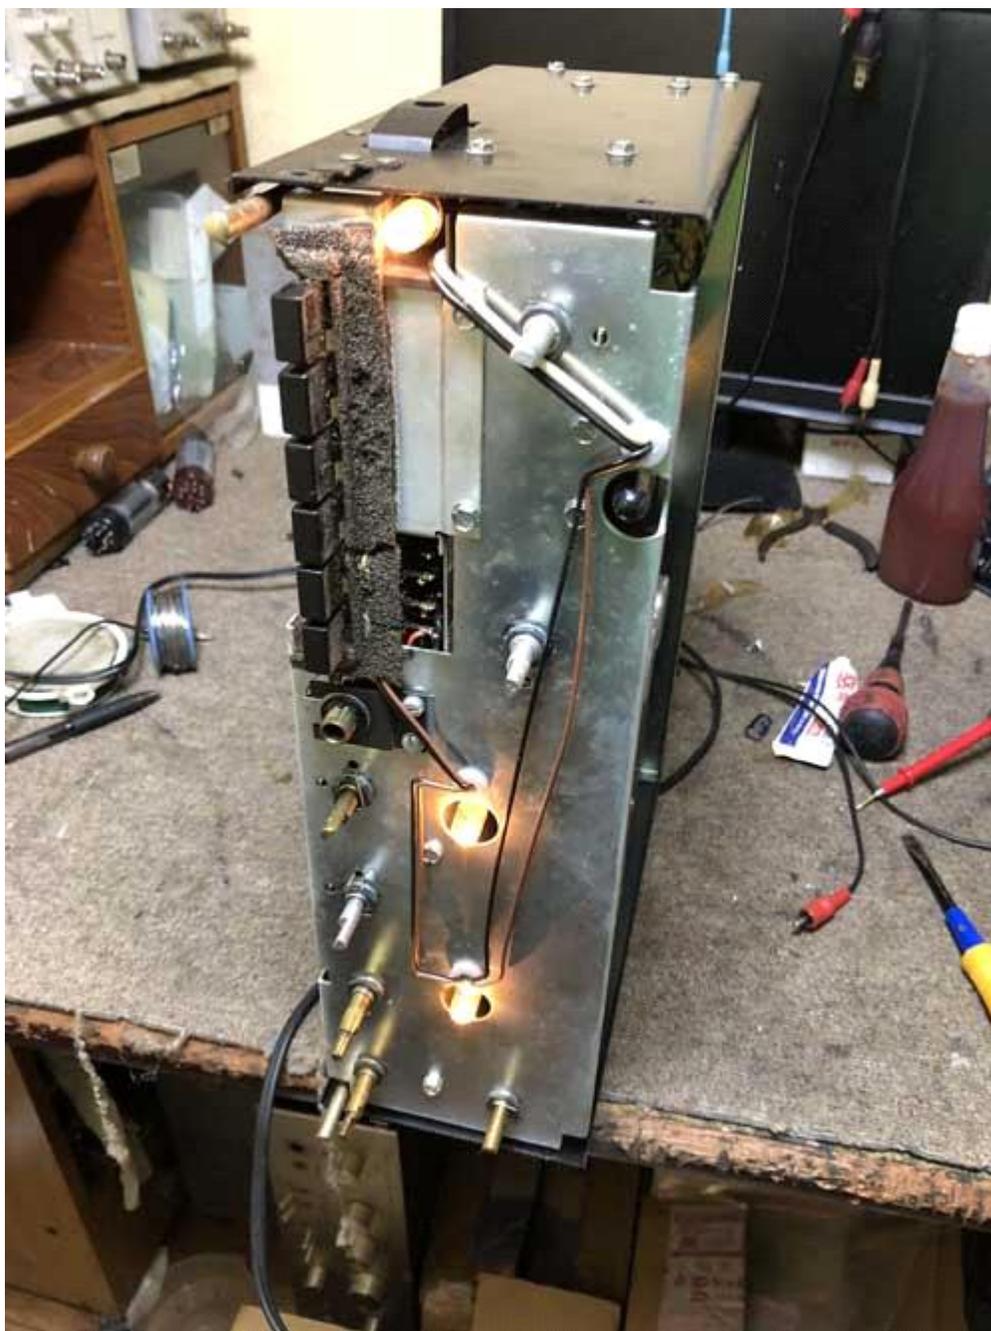
パネル照明は一か所の電球が切れてしまっている。

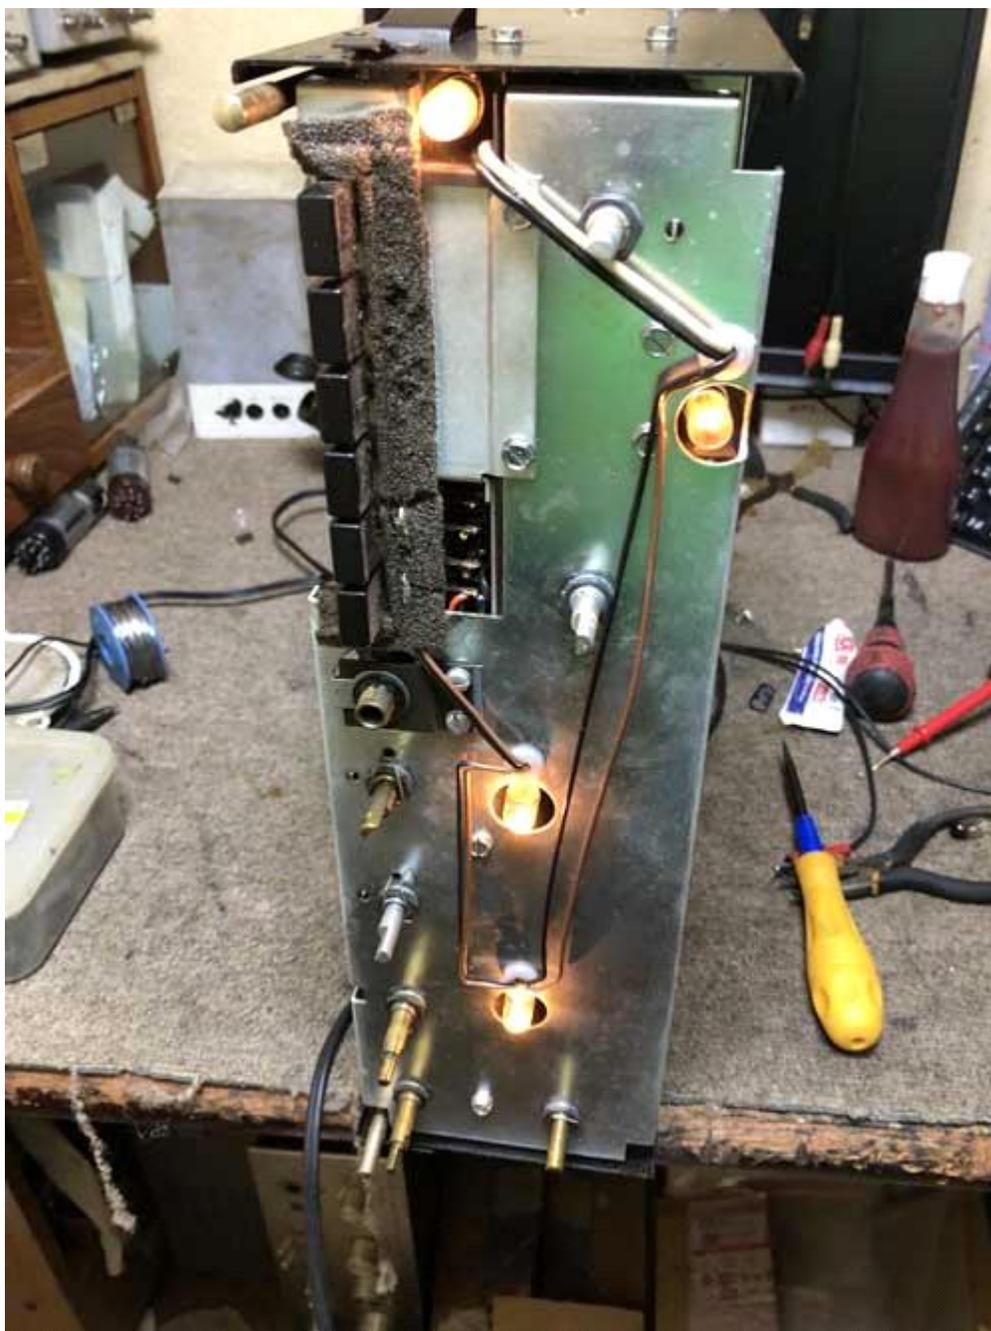
交換をして照明の確認をする。

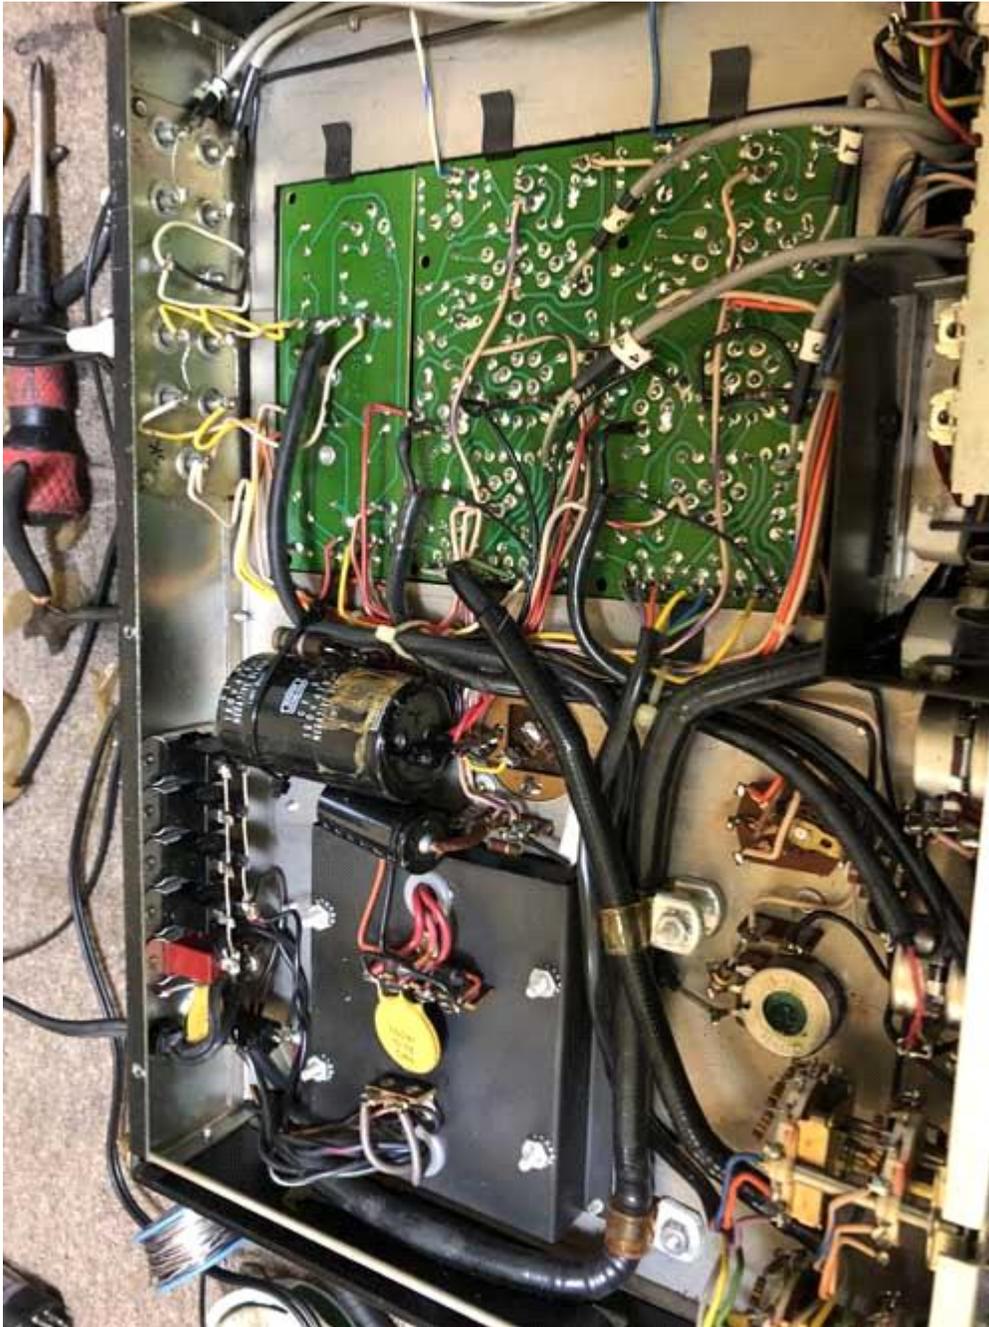
セレクタースイッチやボリュームの接点を改善して電源部のコンデンサーは劣化しているので追加（改造部から安全に使えるものを使用）80Vライン

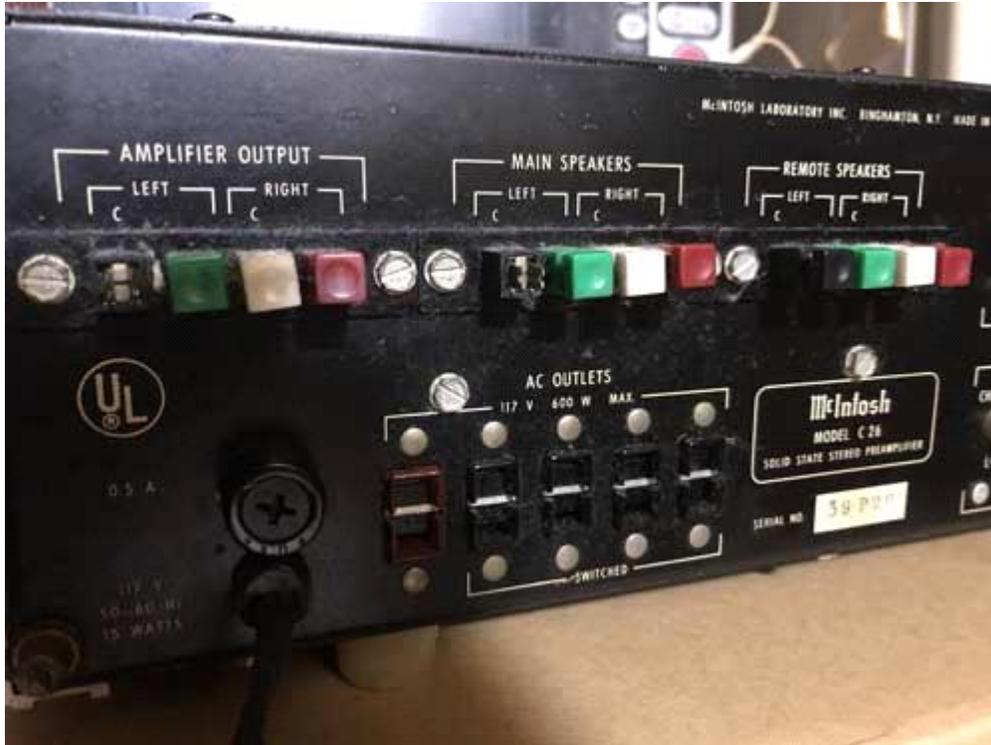
背面の状況、FUSEホルダーは同等品に交換、スピーカー端子のボタン部分は代替品がありません。また一般のスピーカーターミナルも取付位置の関係で使用不能。

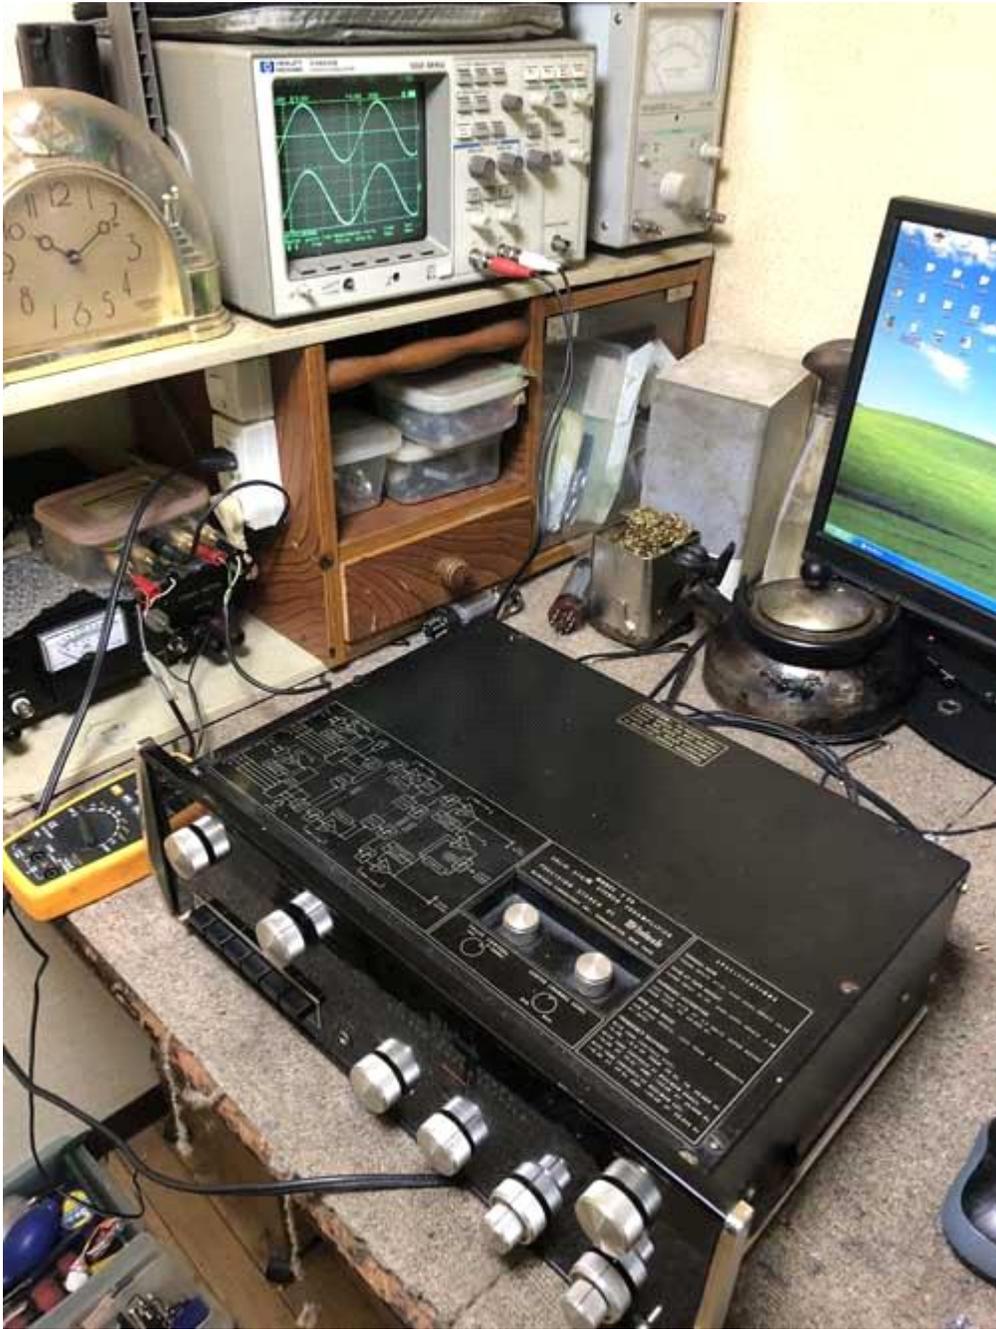
出音確認。フォノや他のファンクションも問題ありません。

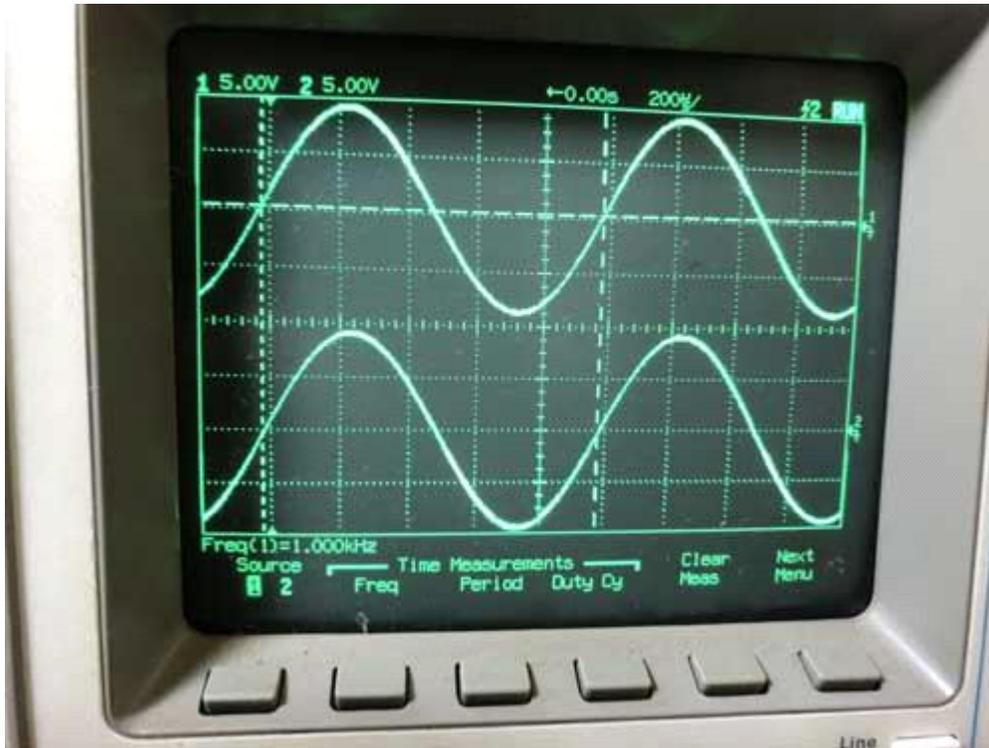
左右とも異常ありません。
