SONY TAF222ESA

故障内容 常に右側の出力が無い、ボリュームを上げると出る時がある。

修理内容 セレクタースイッチの接点改善、RECセレクタースイッチの接点改善、フォノMM/MC切替スイッチの接点改善、RCA基盤のはんだ修正、スピーカーリレーの接点清掃、スピーカー端子のはんだ修正

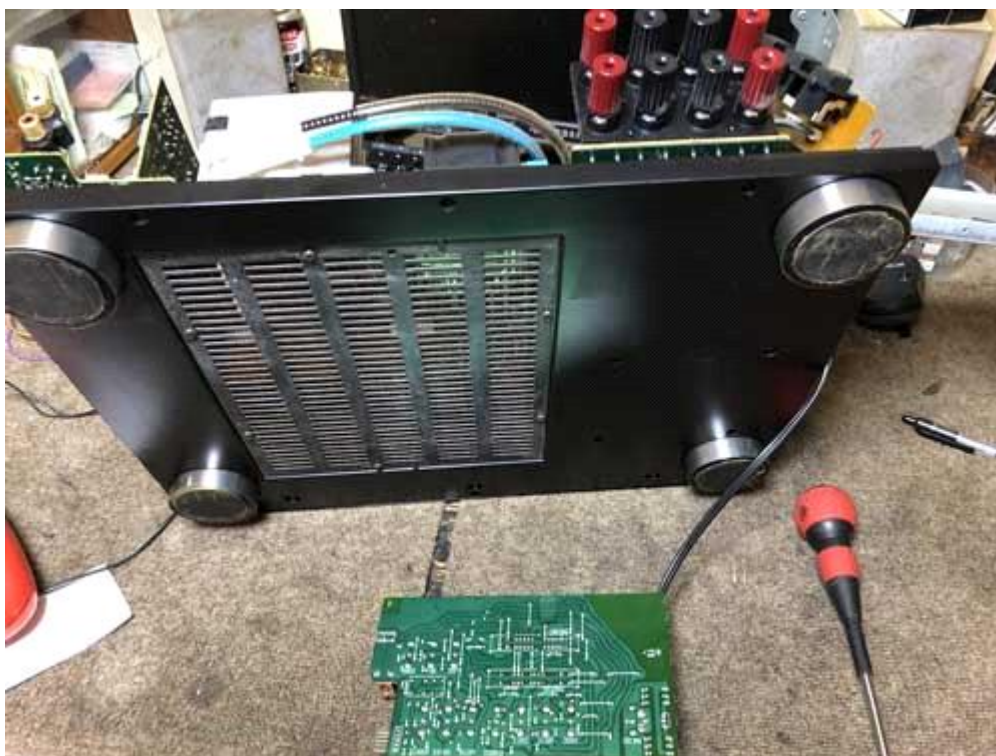
セレクター基板を取り出す

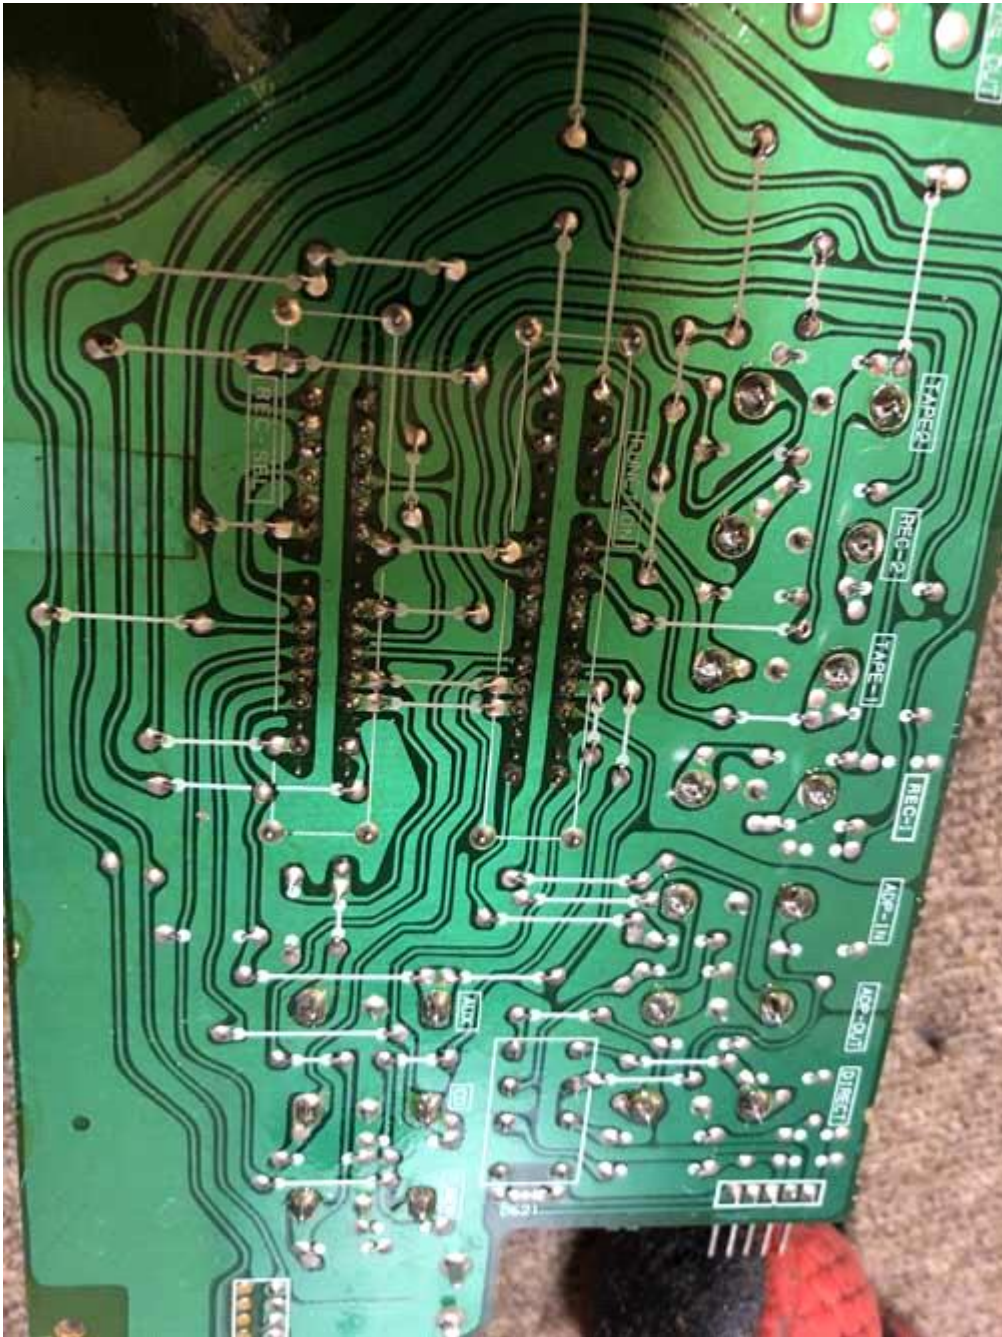
セレクター基板のはんだ修正とスイッチの接点改善をする

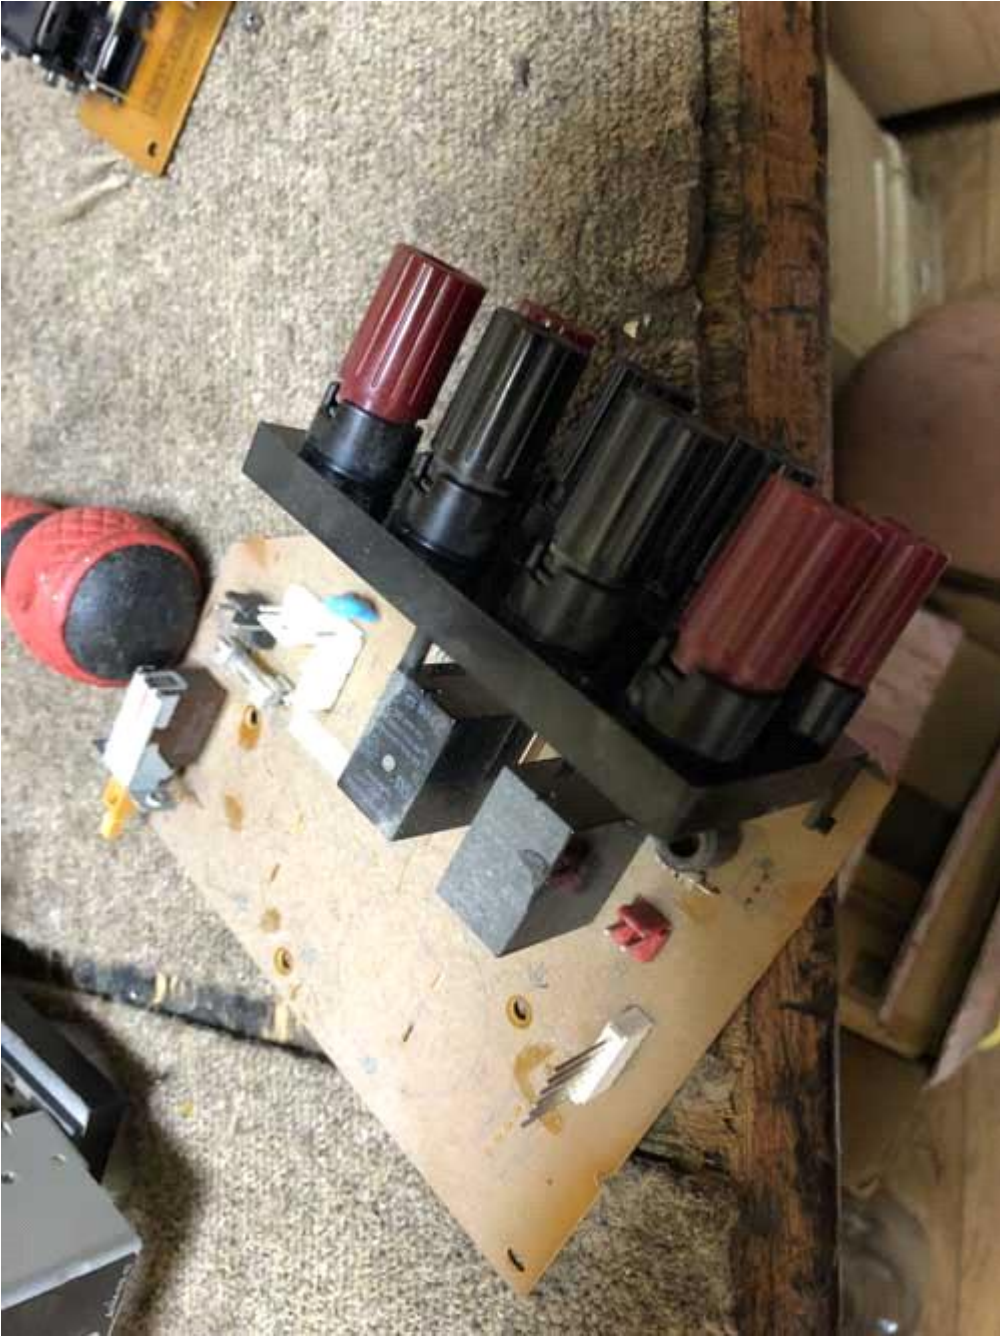
スピーカー基板を取り出す

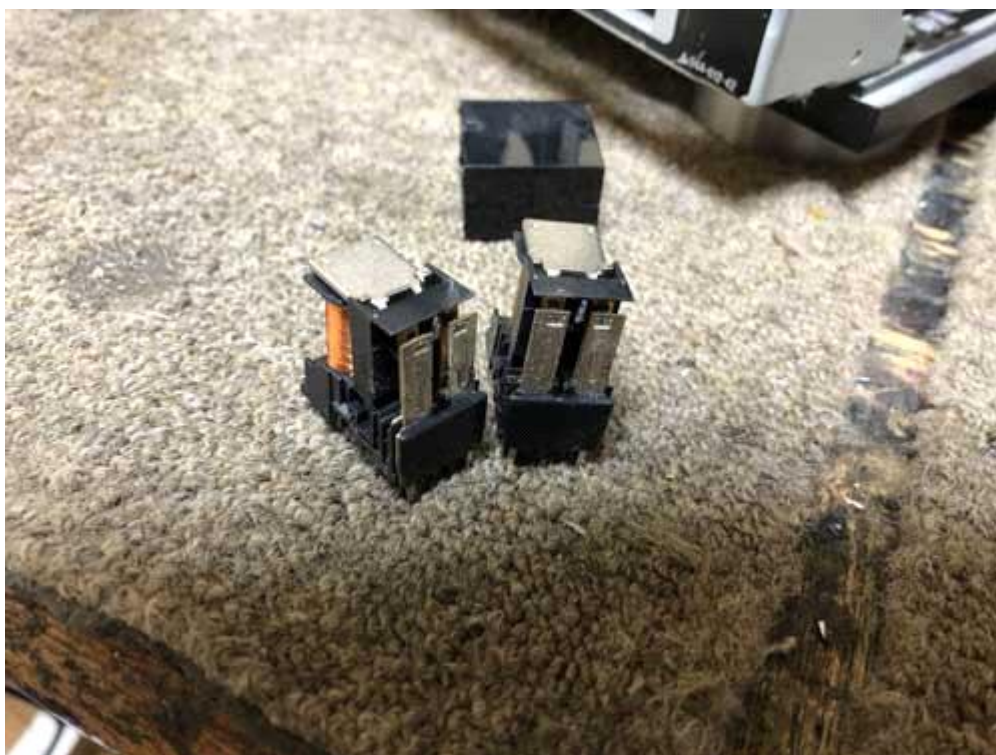
リレーの接点清掃をする

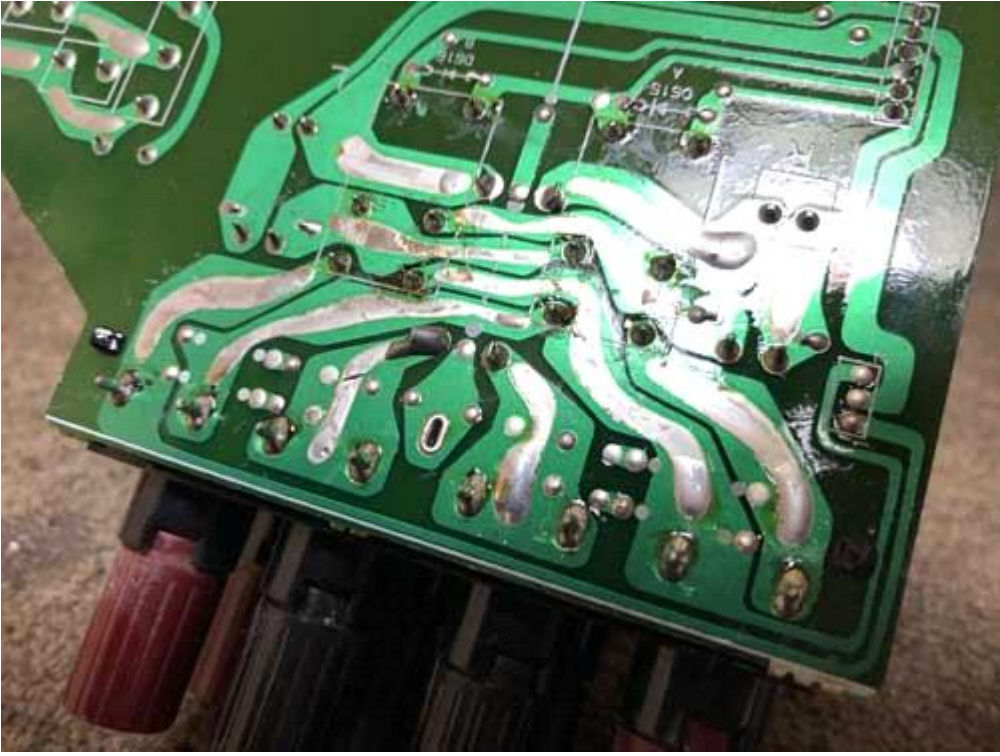
スピーカー基板のはんだ修正をする

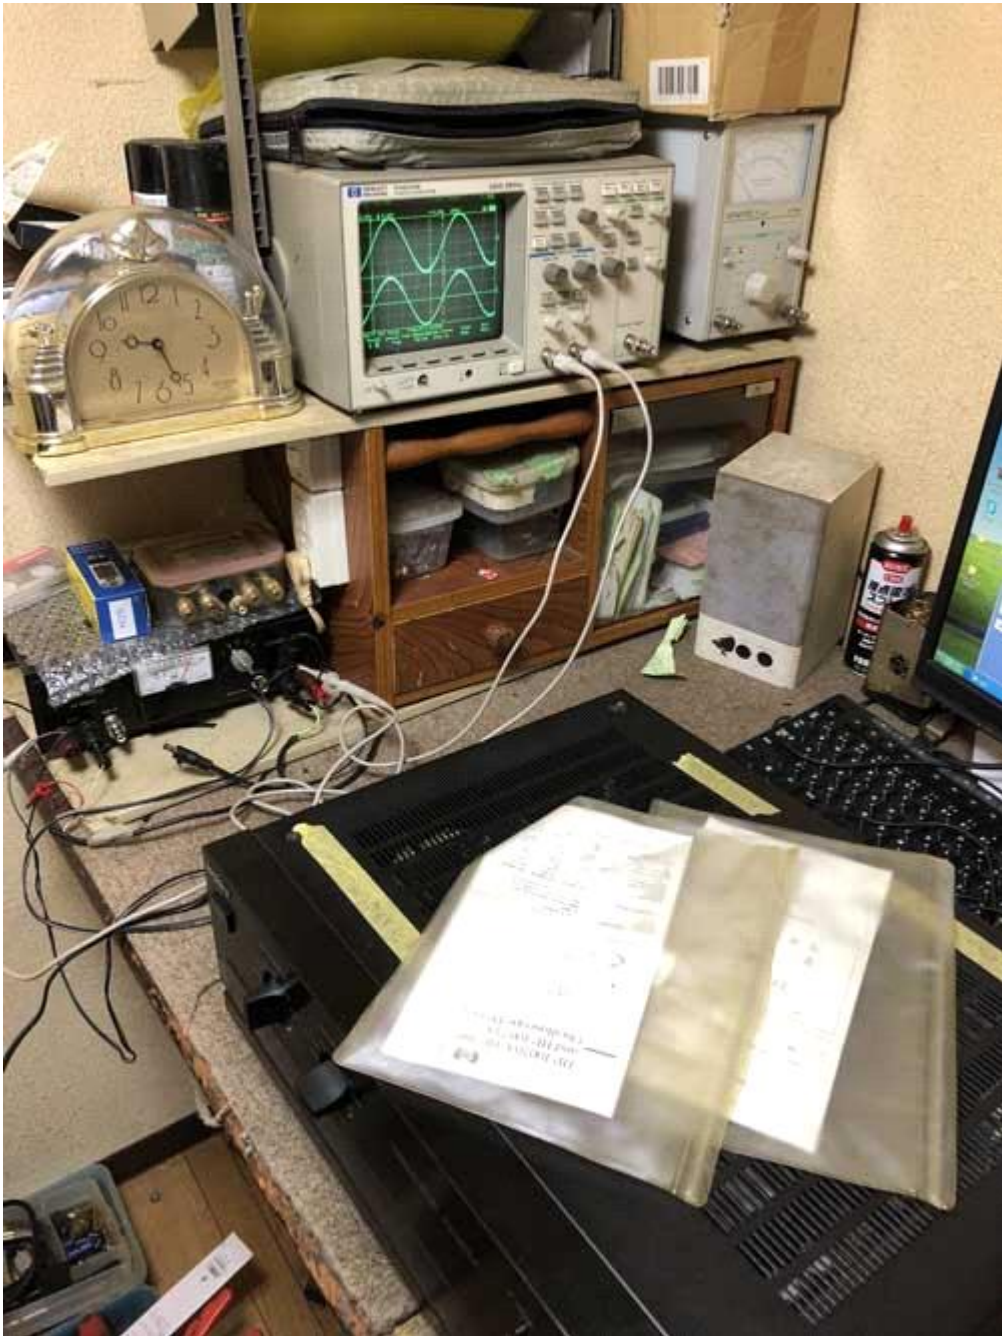
動作確認をする

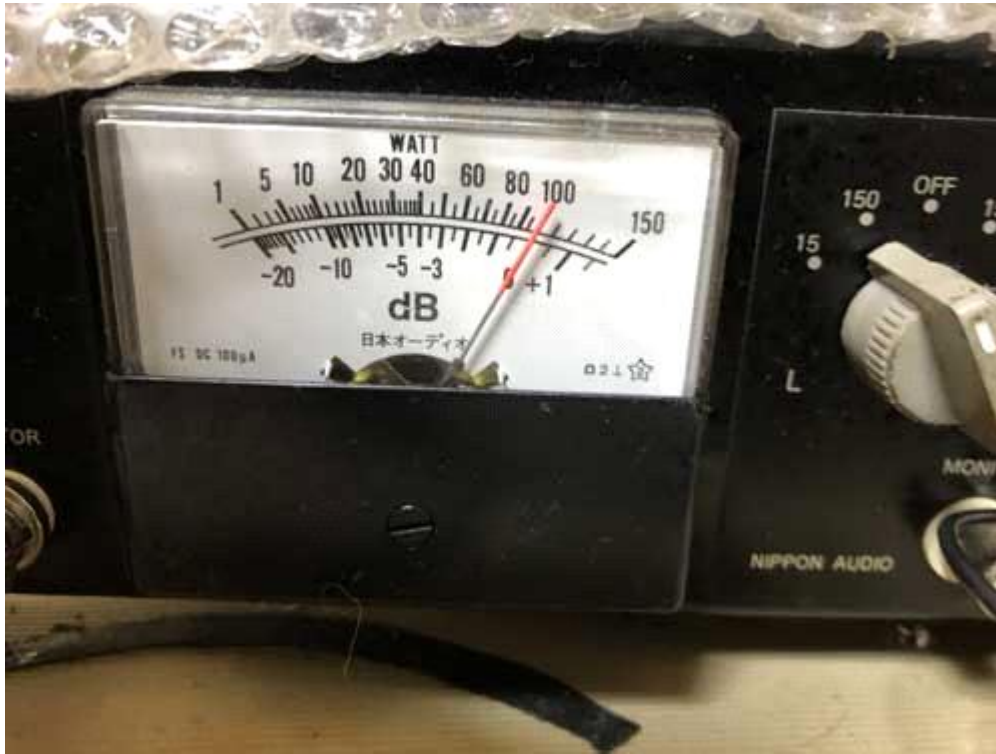
100W+100W 1KHz 8Ω負荷テストをする

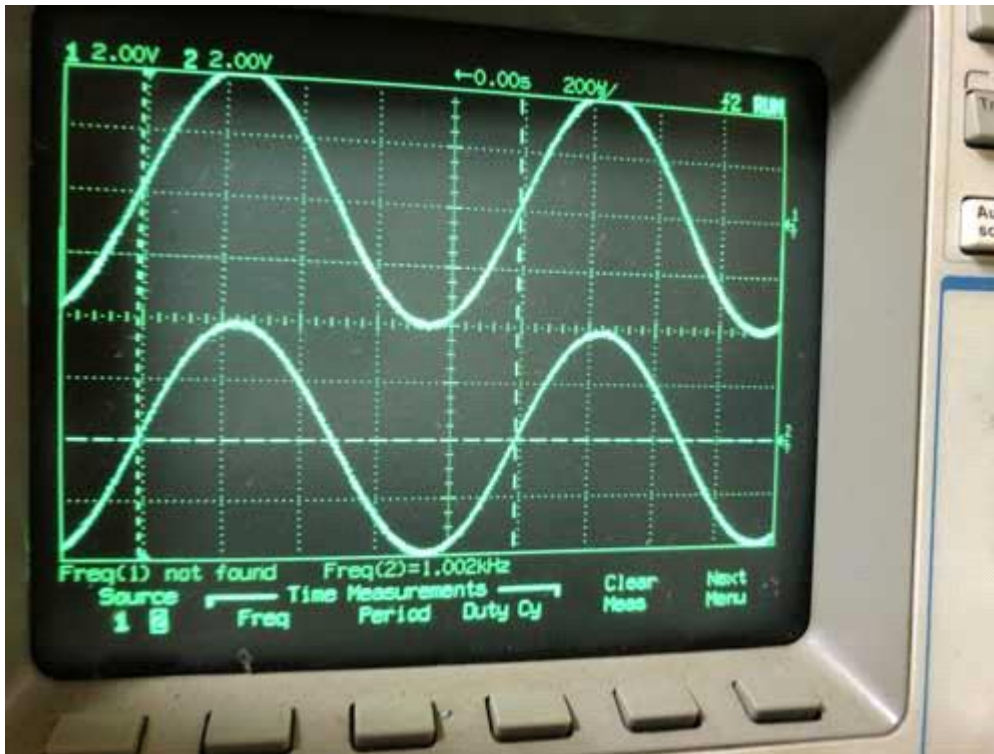
左右とも波形に異常ありません。。
