ALTEC 1570B

故障内容 点検と内部の撮影をしてほしい（真空管を含めて）

修理内容 1台目

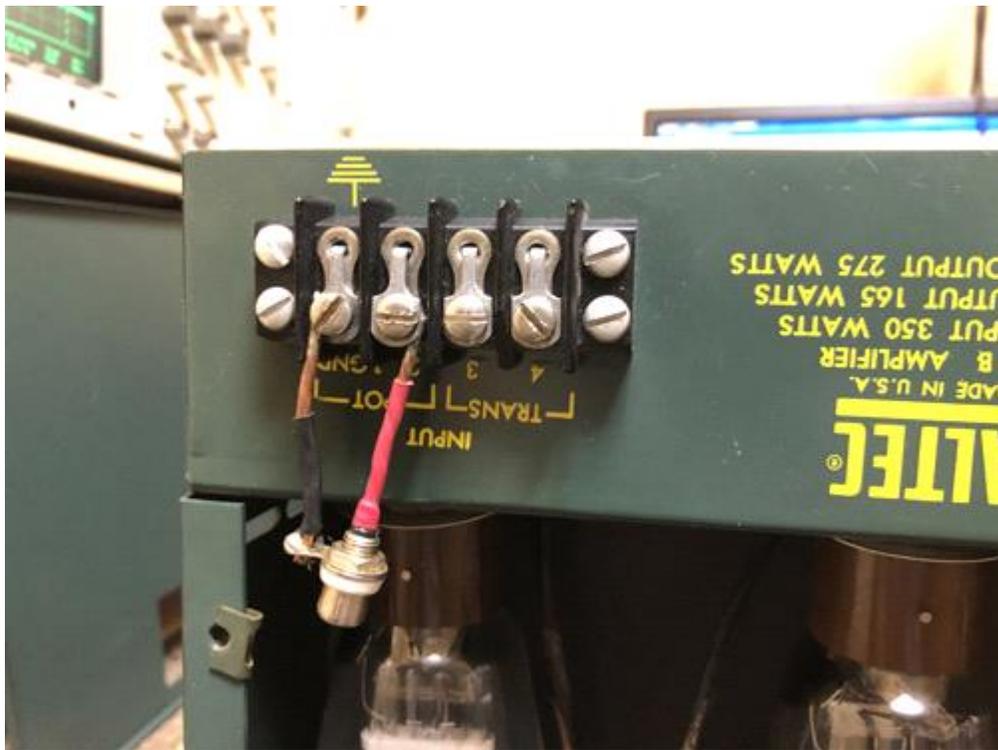
信号線を付ける

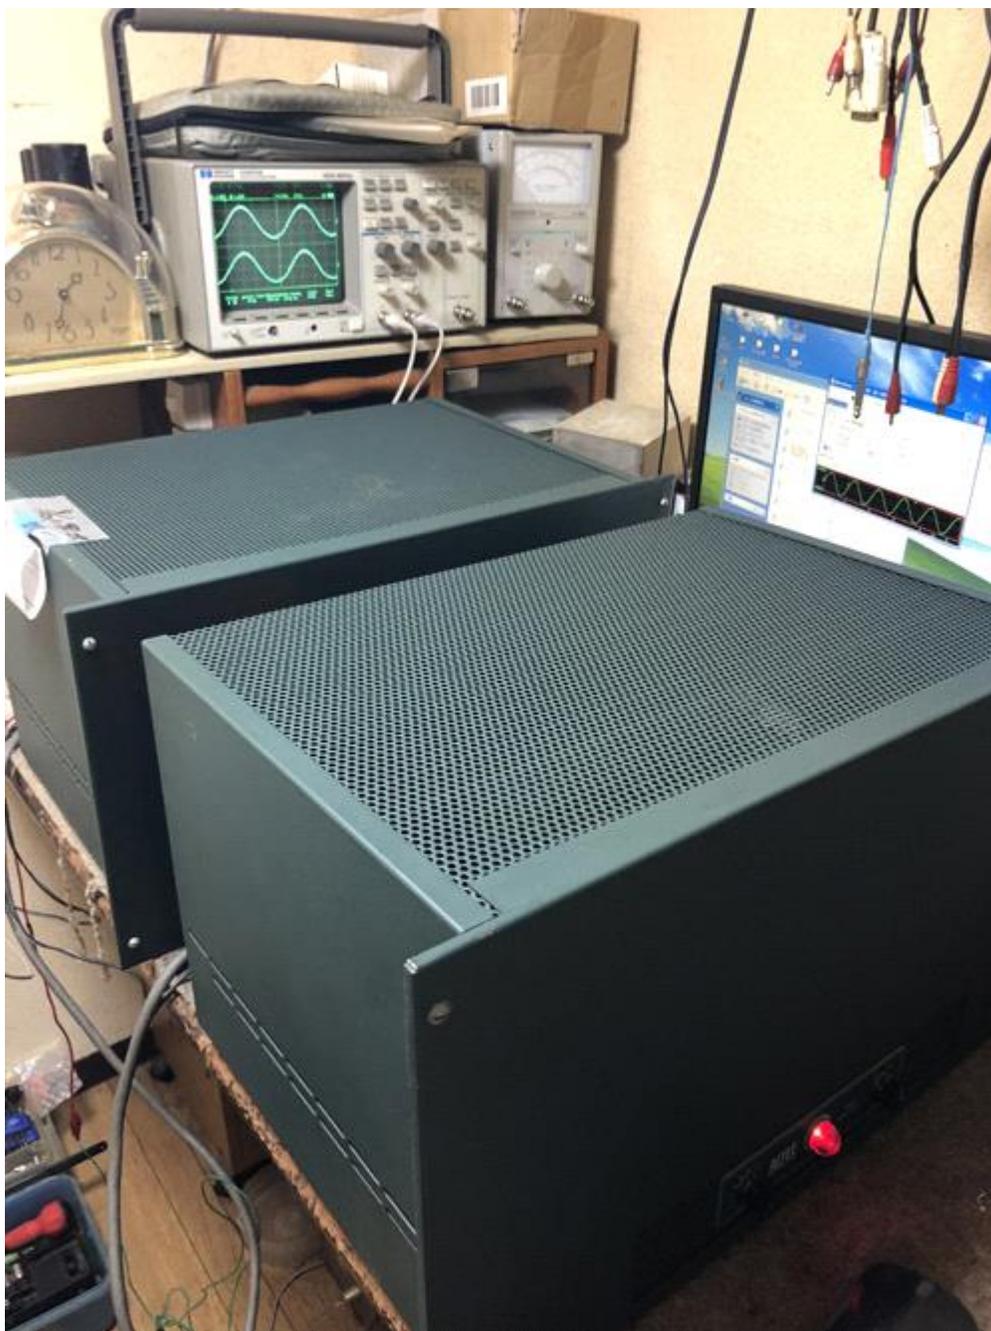
負荷を掛けてテストをする

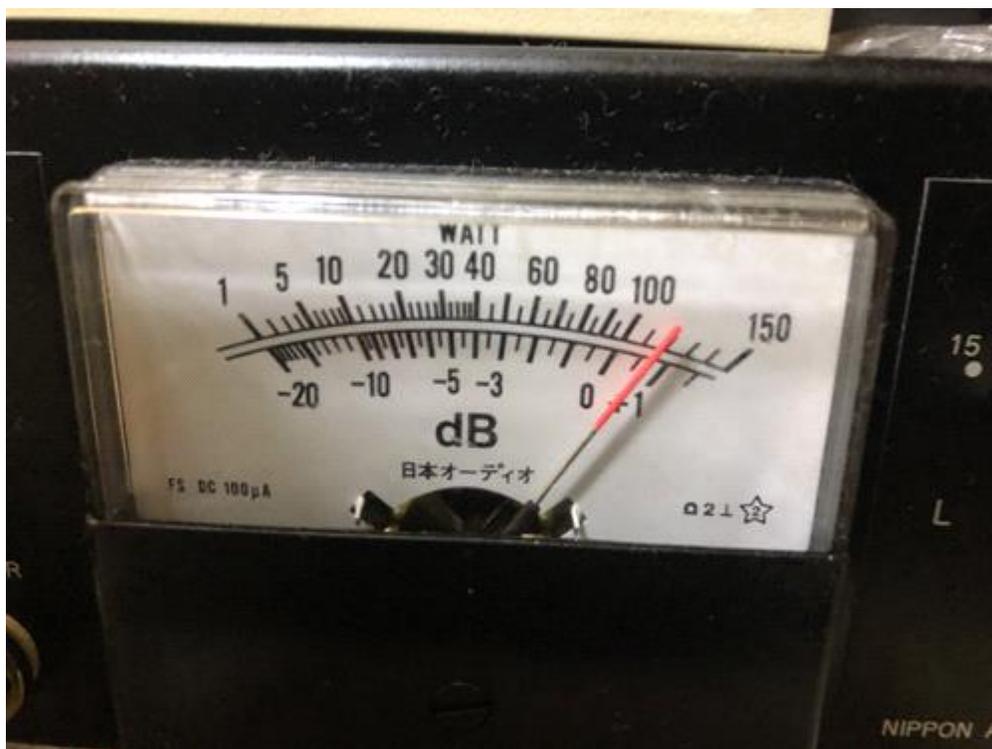
最大でも110W程度しかありません。(トランスが唸るので100Wでテストをします)

110W+100W 8Ω負荷（100V時の限界と真空管の経たりのためカタログ値の165Wは出力しません）

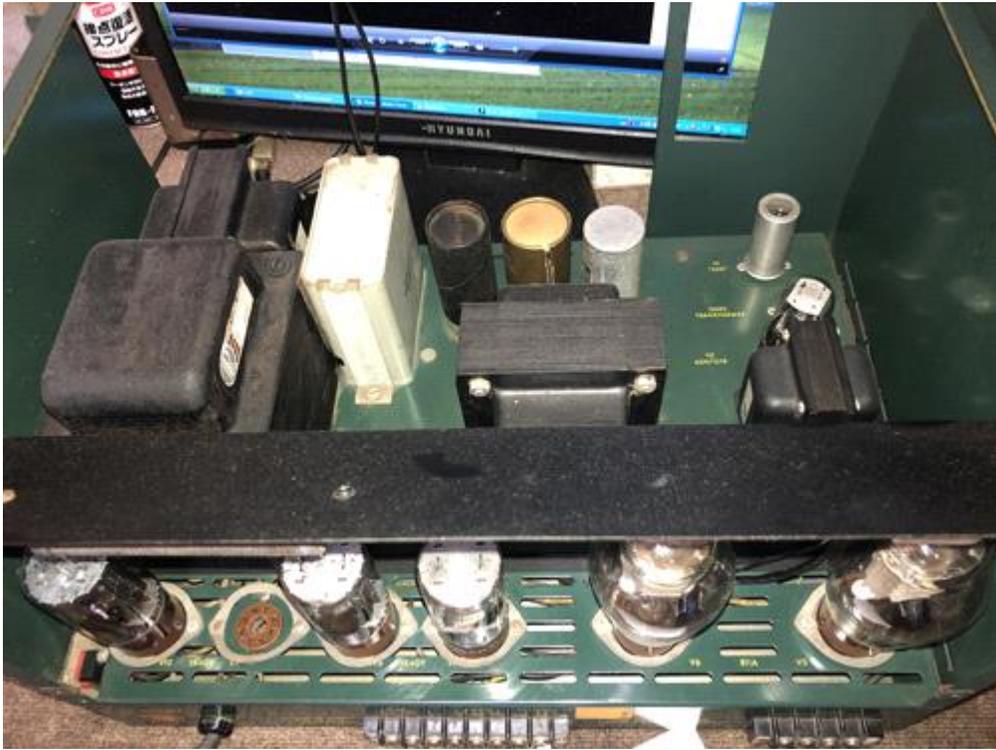
ケースオープンすると電源は安全のため入らなくなる。

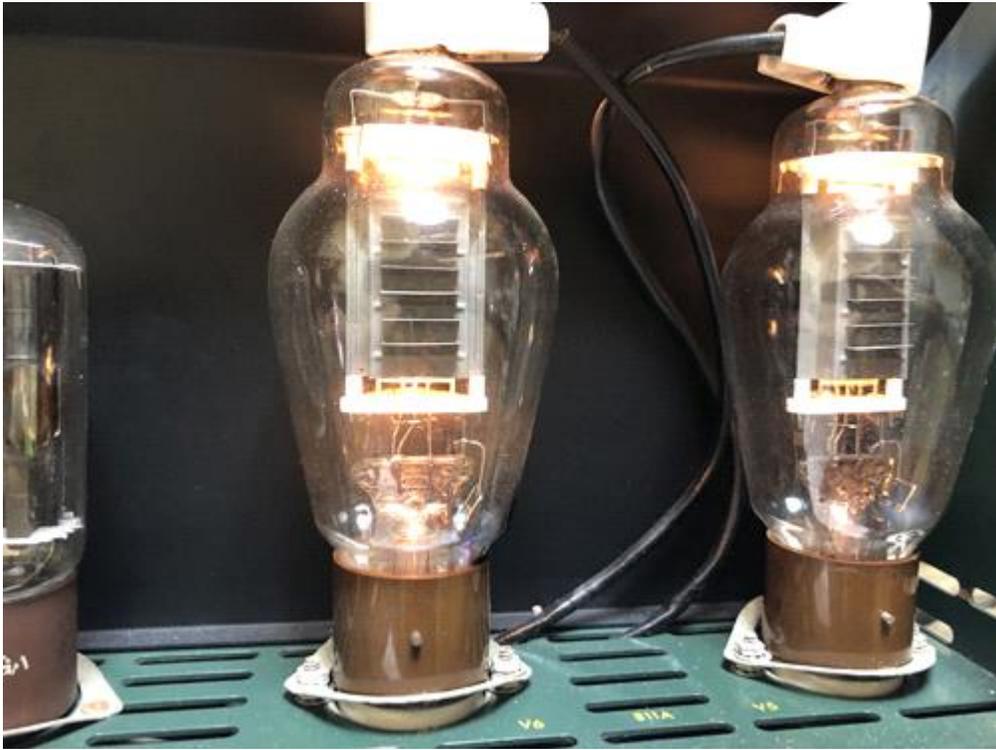
真空管の状態 寿命近い

真空管の状態 1台目より寿命が近い

811Aの状態
