TRIODE VP-120SE

故障内容　真空管が無い

修理内容　新品の真空管を取付（KT-88、6N3P）BIAS調整、セレクタースイッチの接点清掃、動作確認

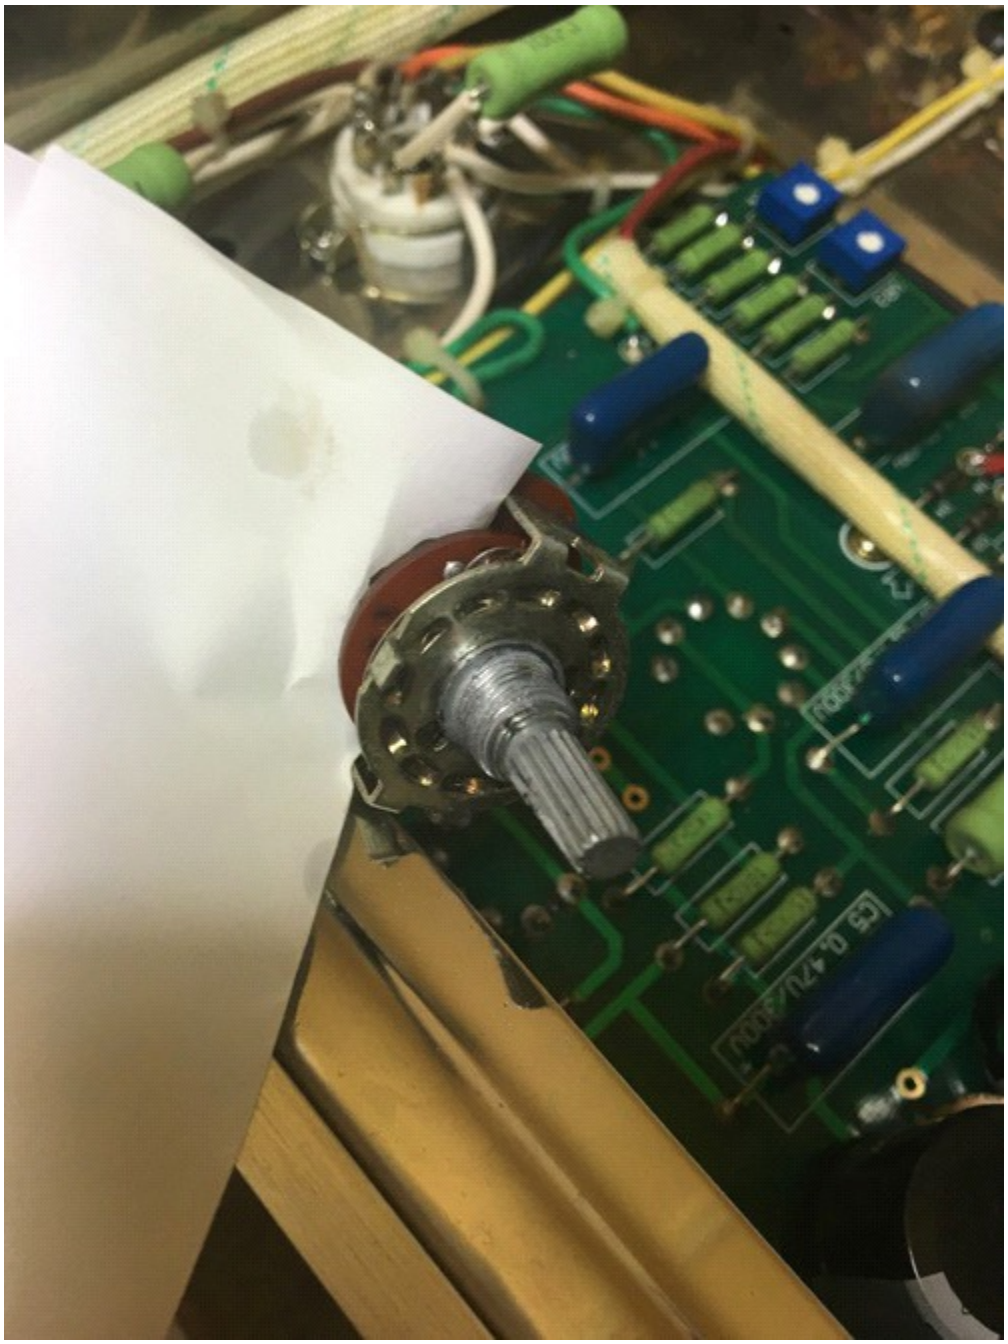
セレクタースイッチの接点清掃

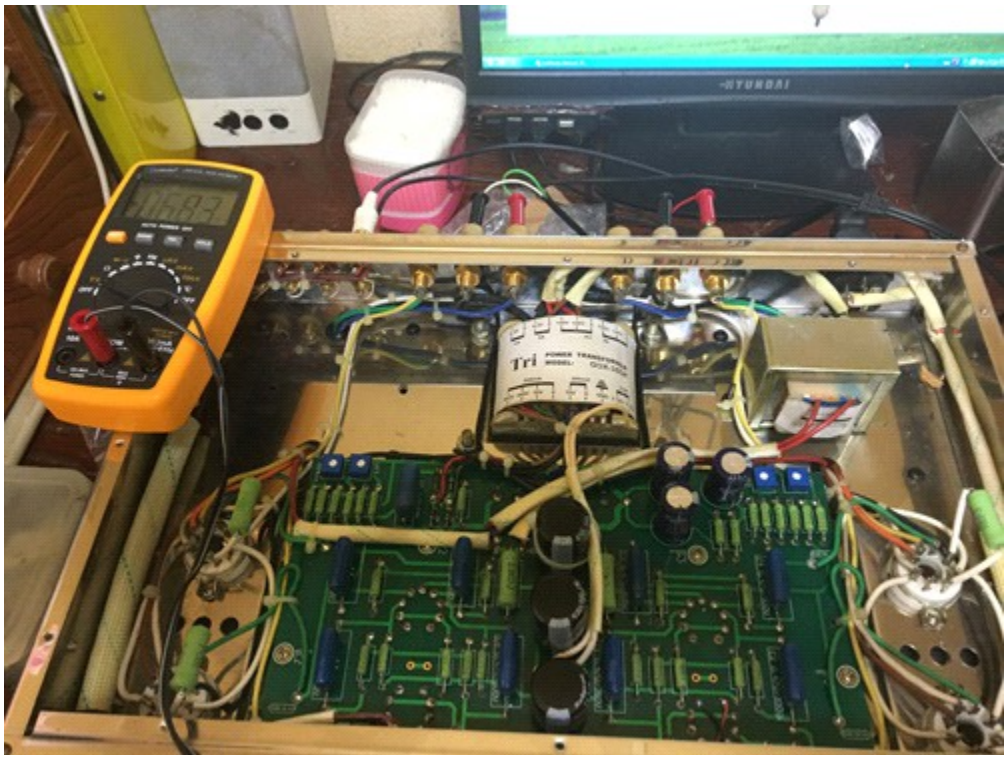
BIAS調整中

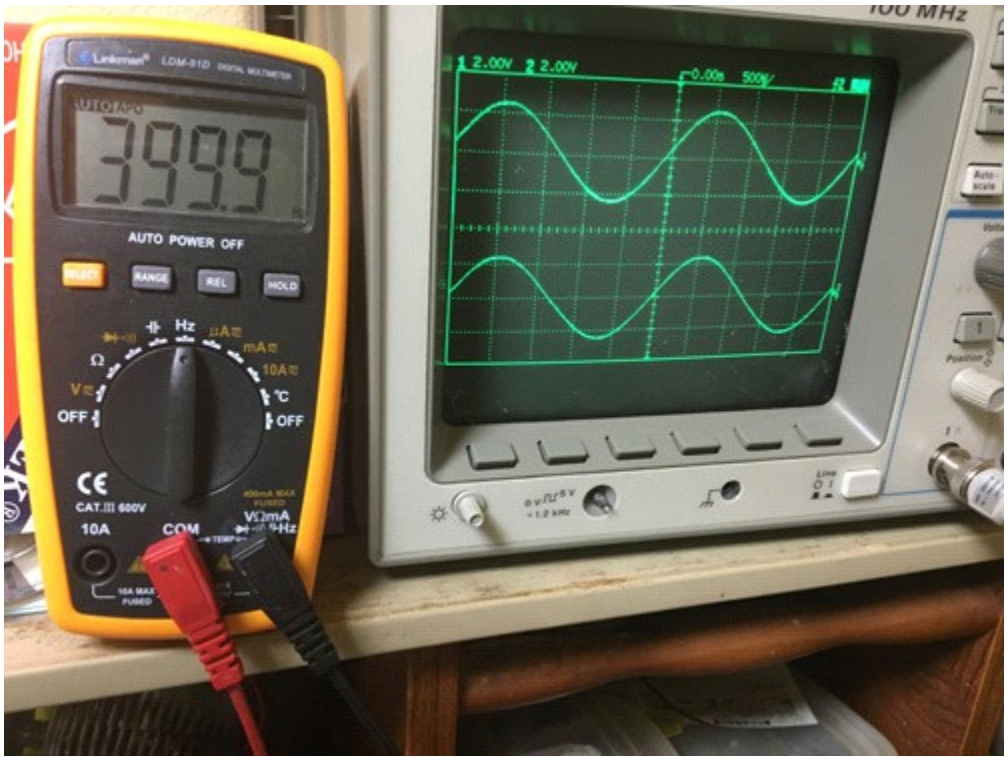
400Hz　45W8Ω時の波形

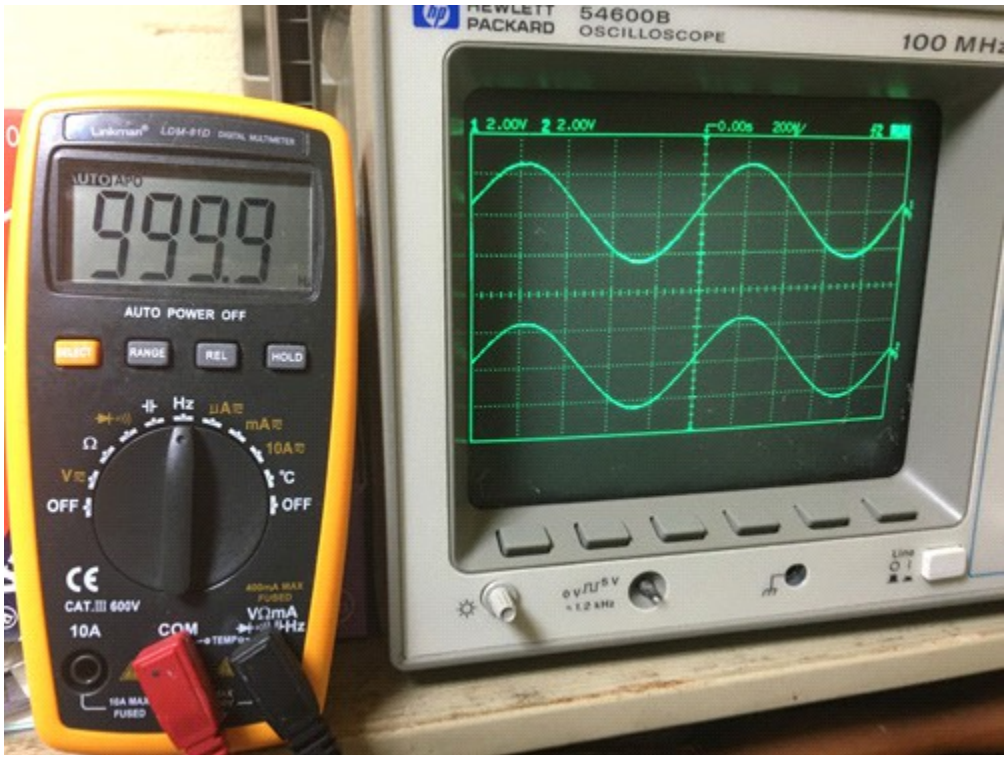
1KH z 45W時の波形

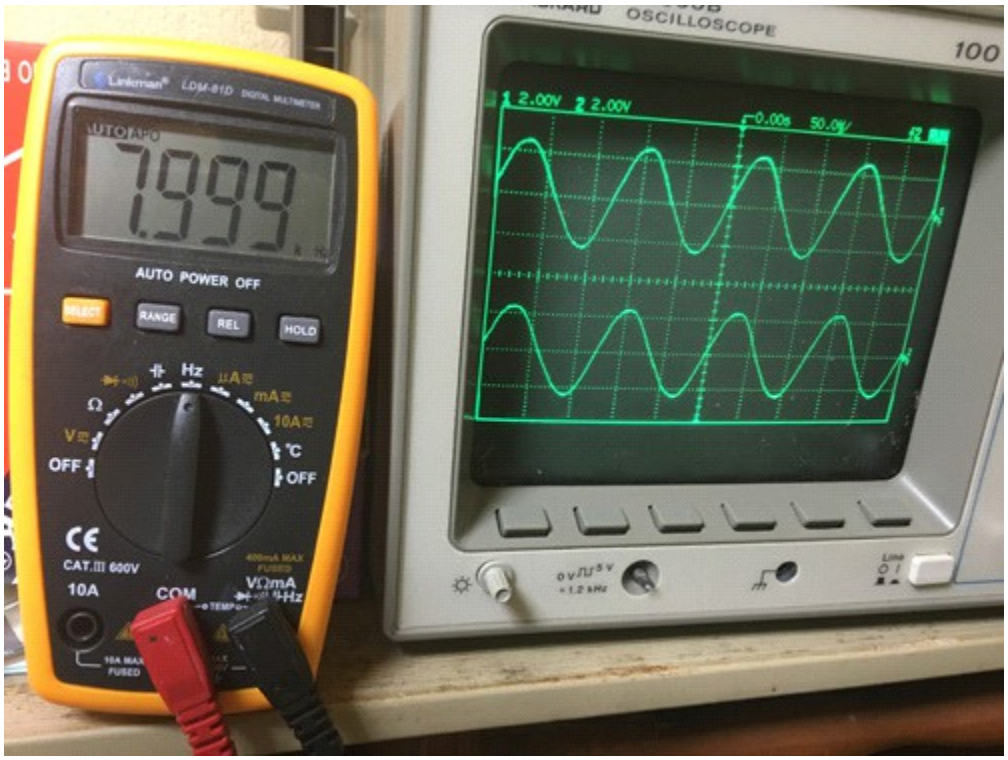
8KH z　45W時の波形
