CRDeveropments Kalypso

故障内容　動作しない

修理内容　パワー真空管交換（EL84×4）プリ真空管交換（12AU7×2本）電源FUSE交換、BIAS確認、動作確認

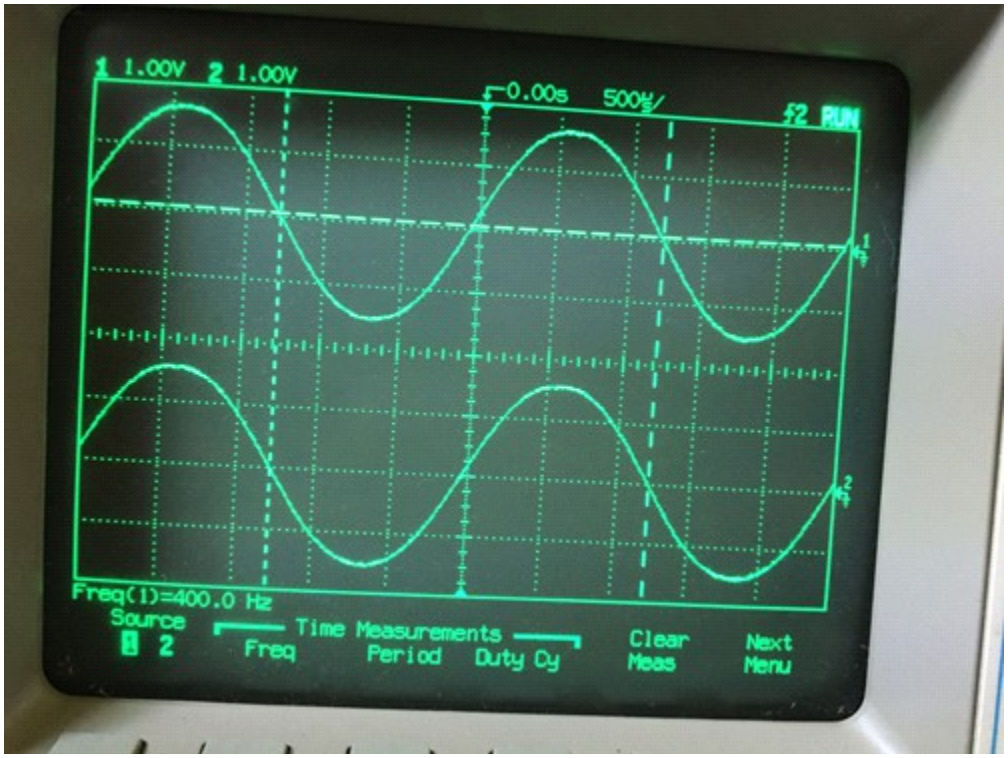
内部点検、コンデンサーや基盤に異常なし

パワー管などを交換して動作確認中

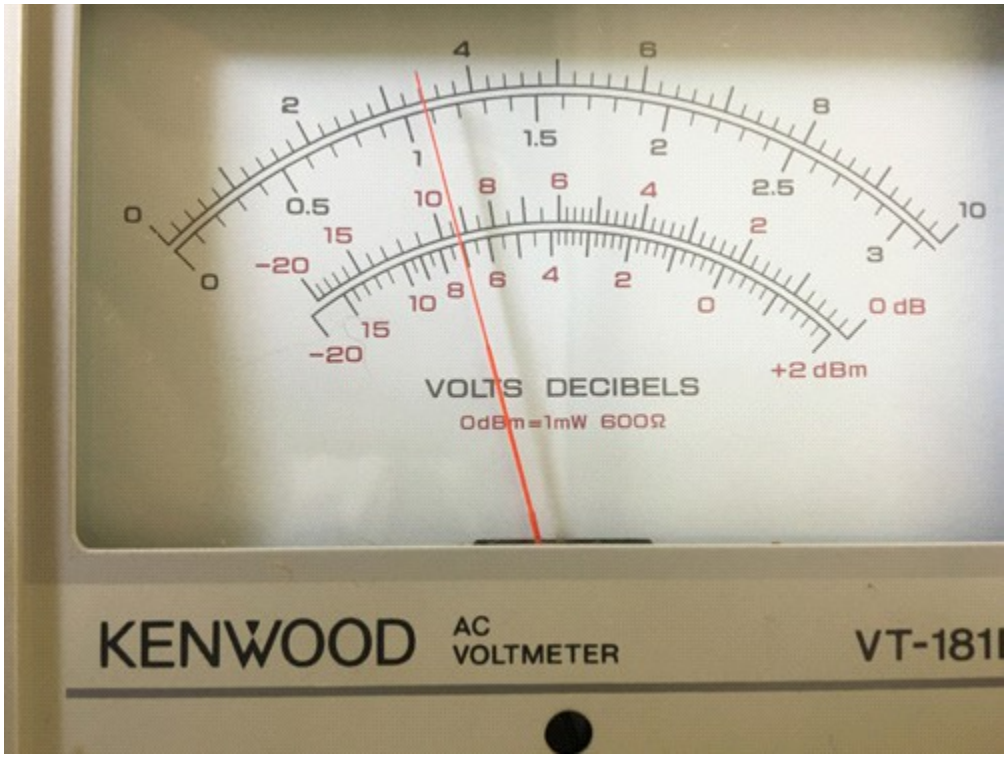
15W+15W　8Ω　400Hz最大負荷テスト

10.9V@14.85W
