LUXMAN L45

故障内容　音が出ない

修理内容　配線の外れ（金属疲労で断線）

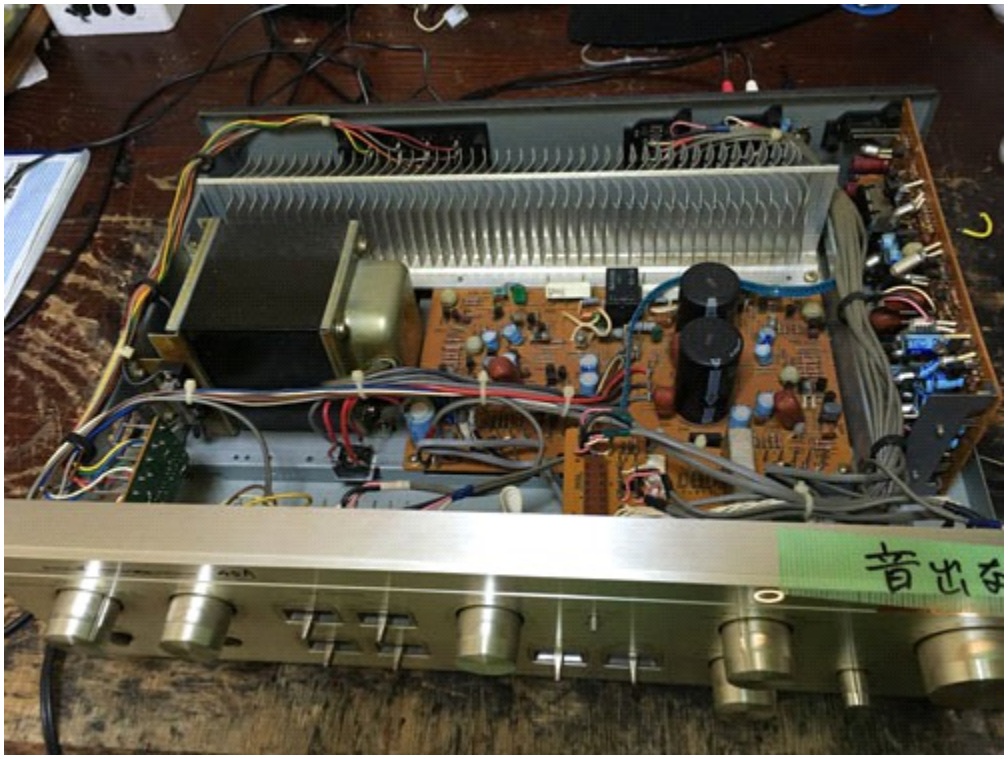
配線の断線のみ、他に異常なし。

ただしボリュームを交換してありラウドネス（バスブースト機能は無効となってます）

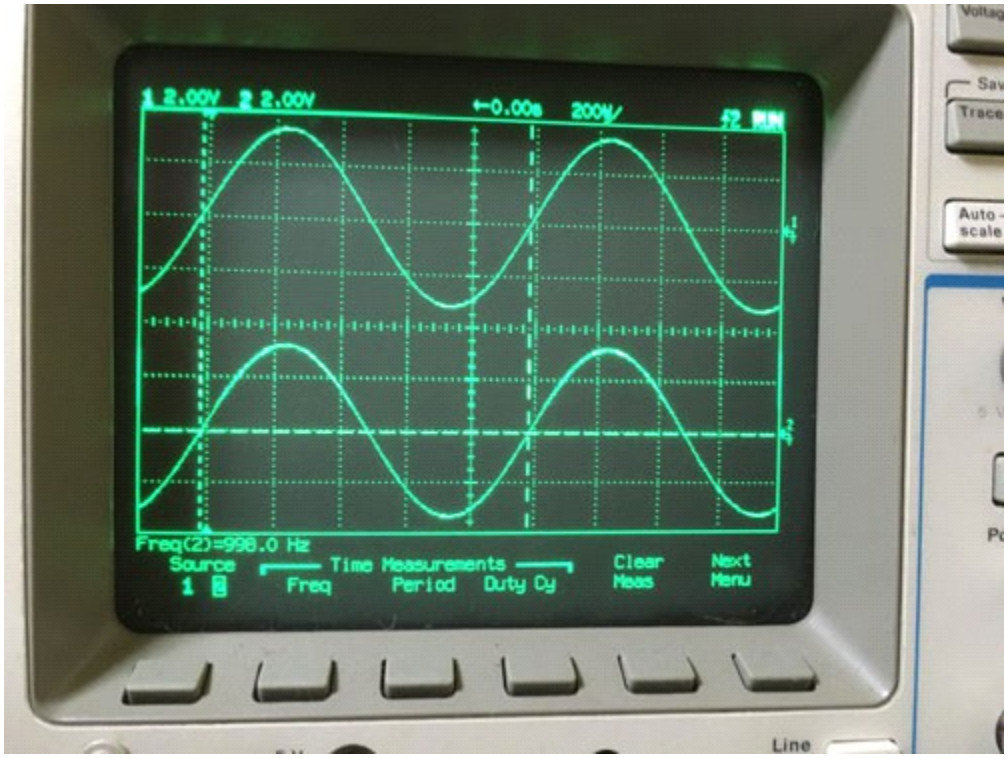
出力確認

60W+60W　８Ω負荷1KHｚの波形
