Victor PS-D700

故障内容　2CH入力端子破損

修理内容　2CH入力端子の補修

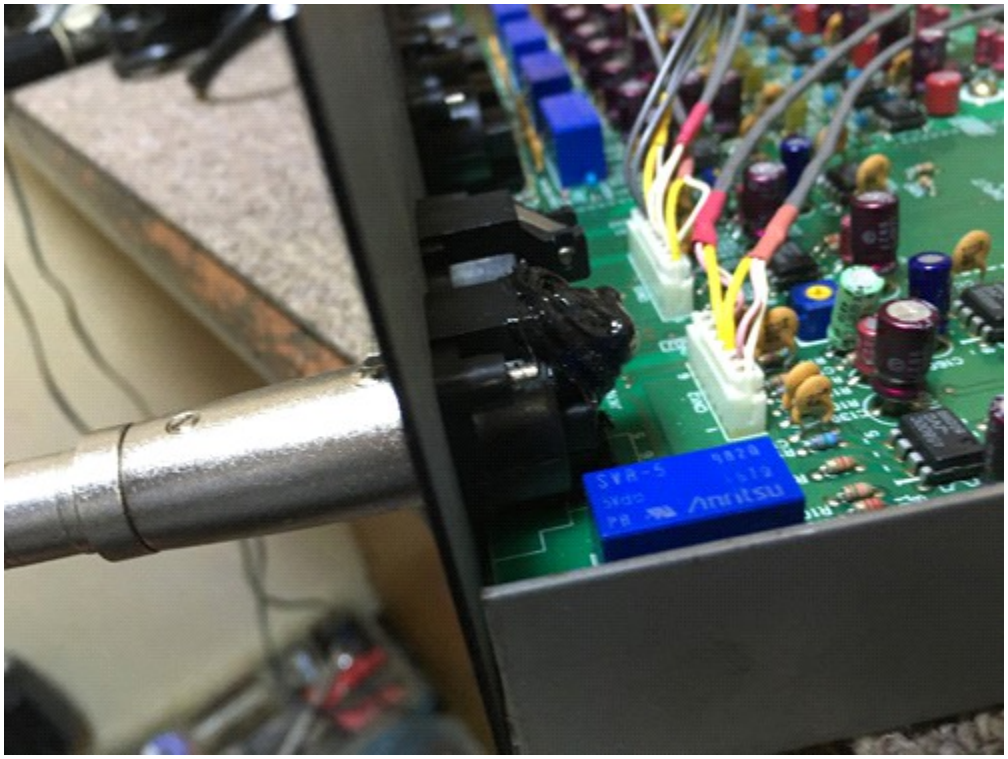
割れてしまった箇所の補修
