SONY TC-KA3ES

故障内容 再生出来ない 他点検など

修理内容 メカブロックのオーバーホール

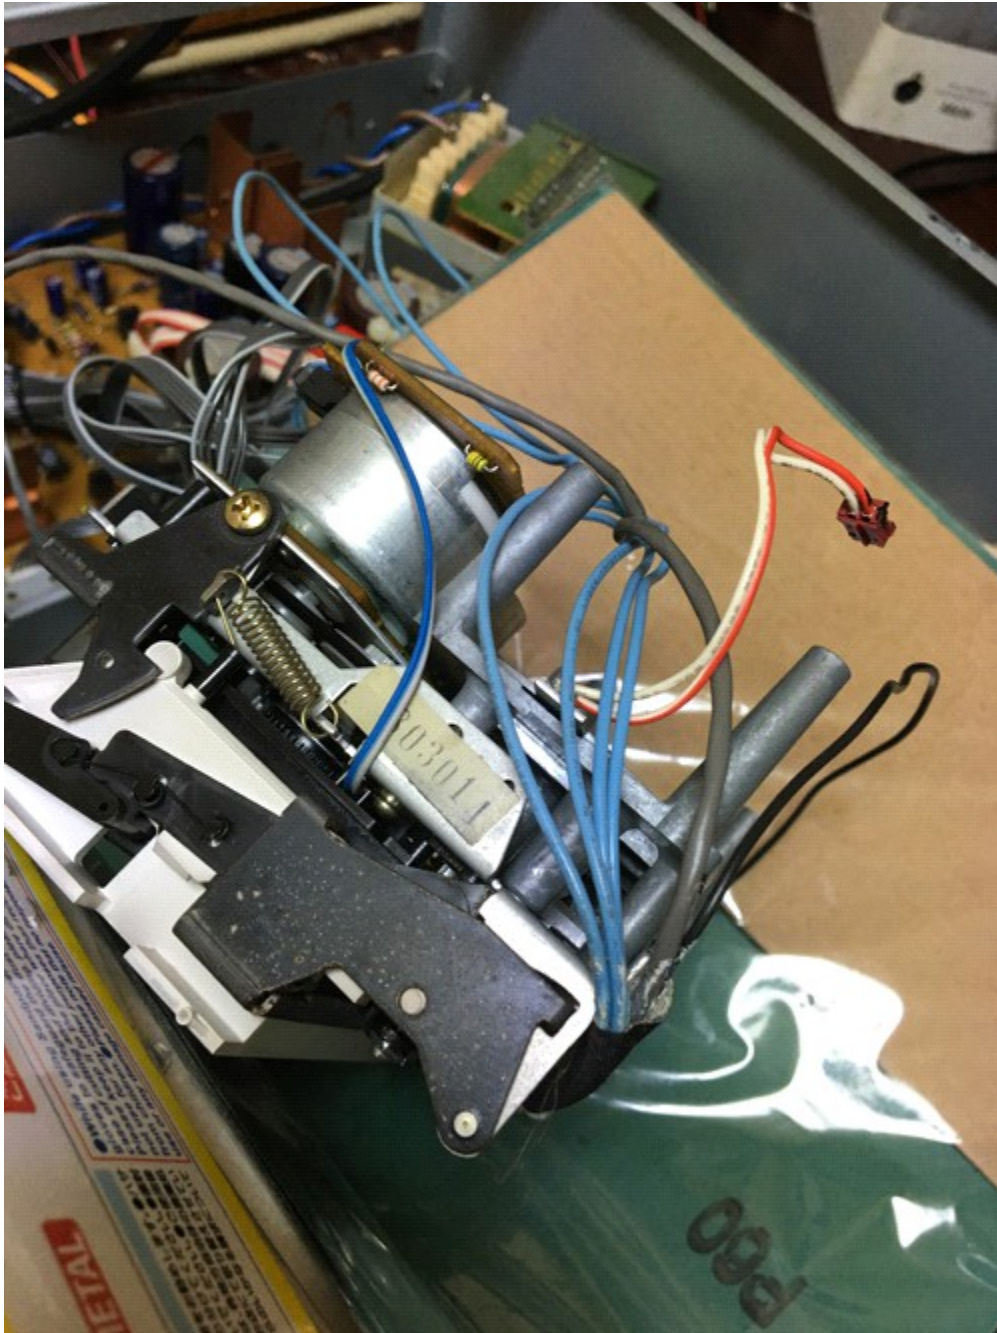
メイン基盤からメカブロックを分離

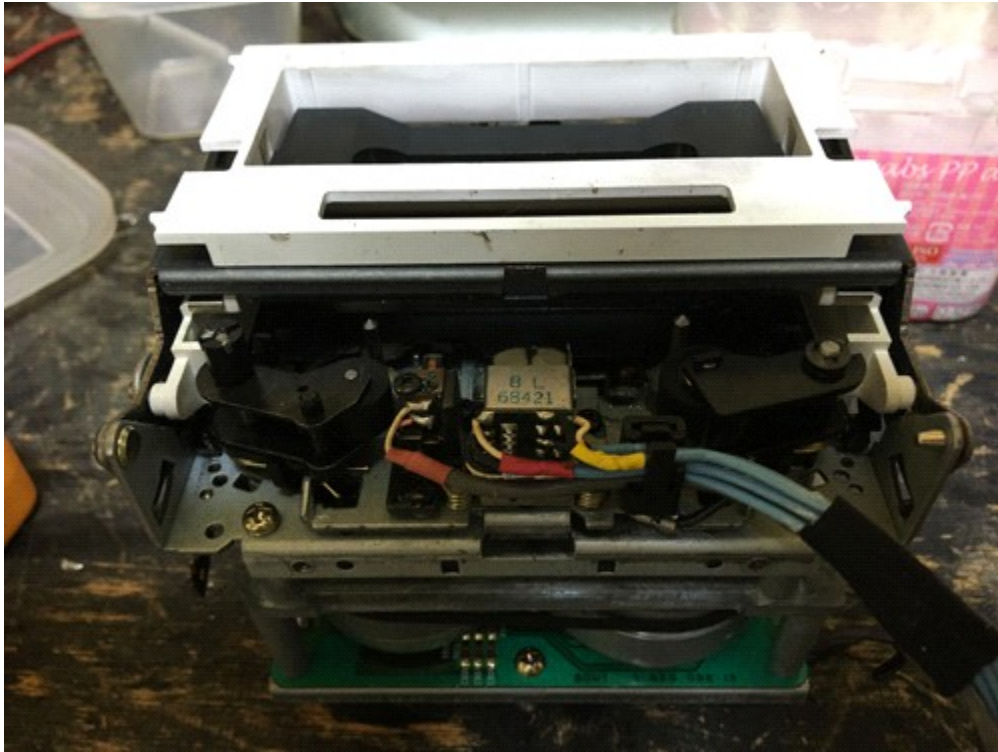
メカブロック分離後 ヘッドが上がらない原因を調査

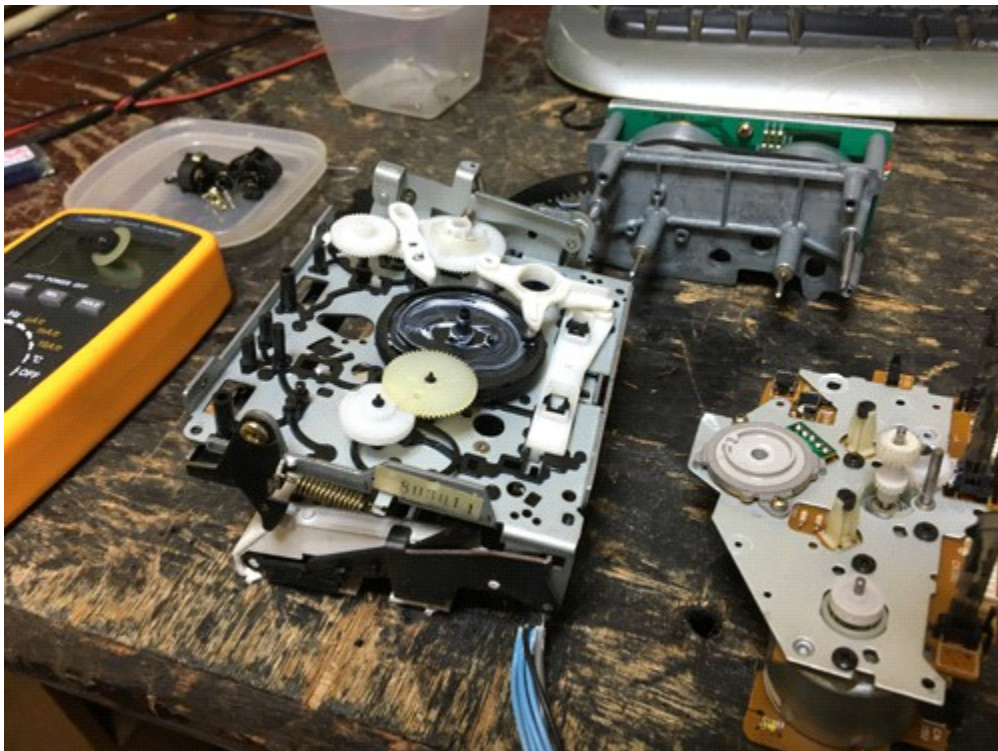
メカブロック解体、ヘッド駆動用のゴムベルトはここまで分解しないと交換出来ない。  
他、グリースの給油などをしてメカのオーバーホール

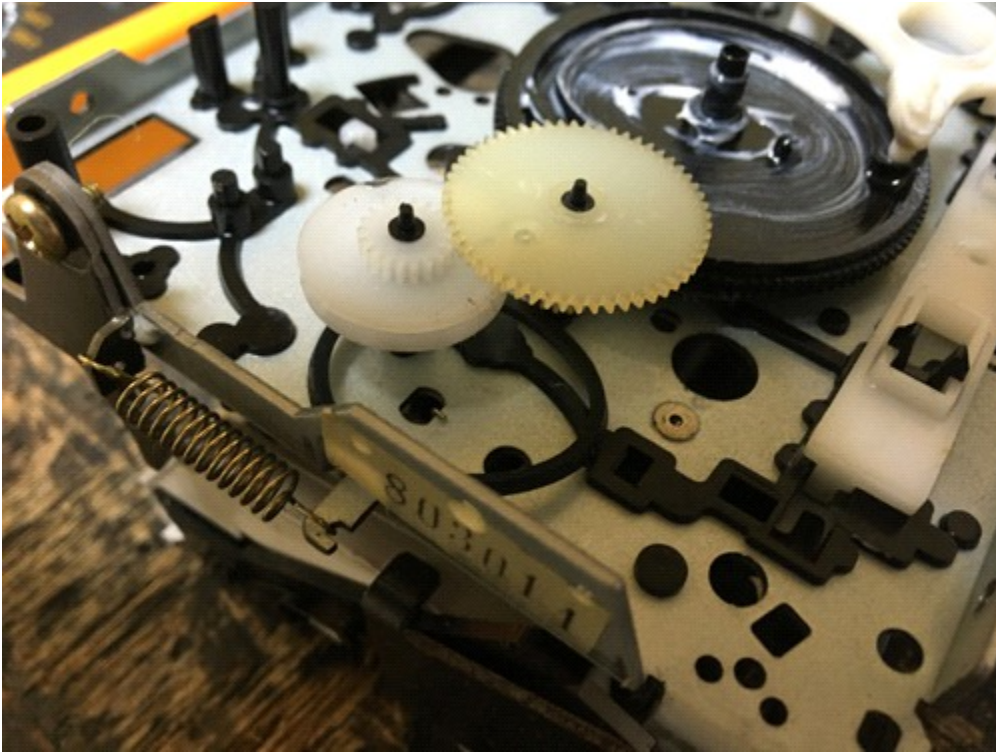
異常部分の拡大

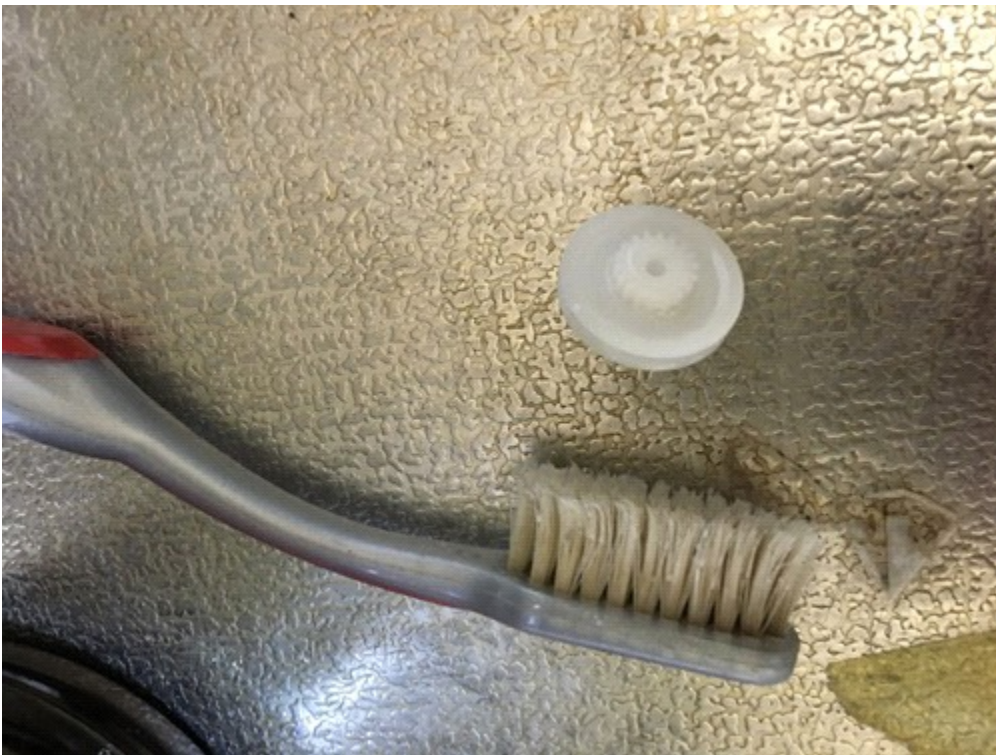
劣化してるグリースの清掃など

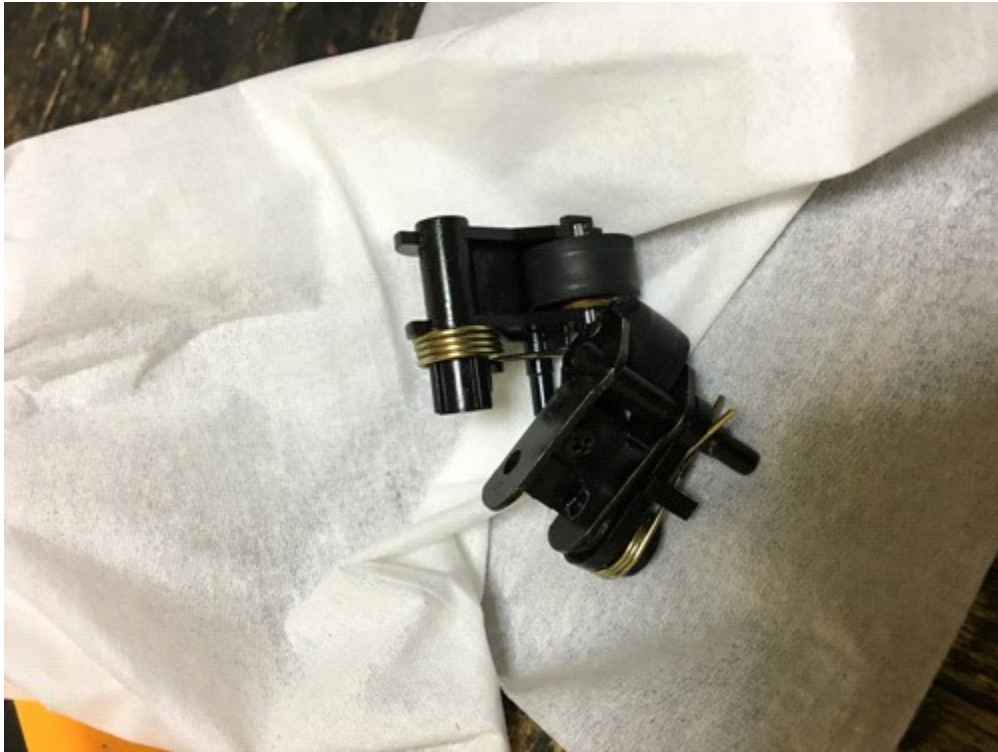
ピンチローラーの清掃

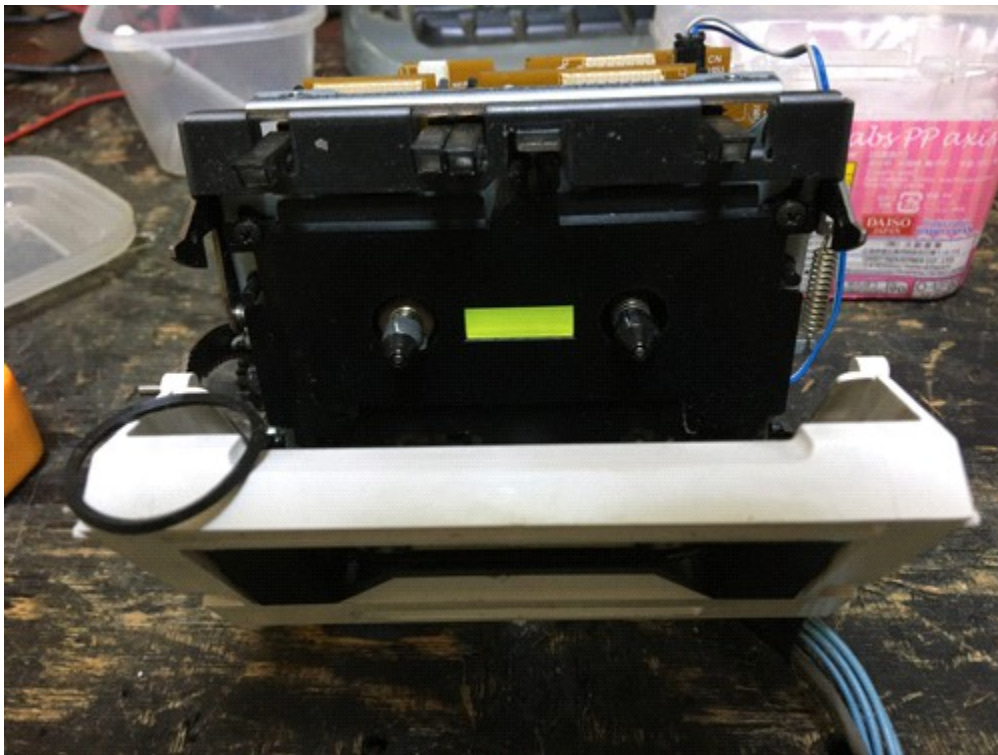
ゴムなどを交換して組立完成

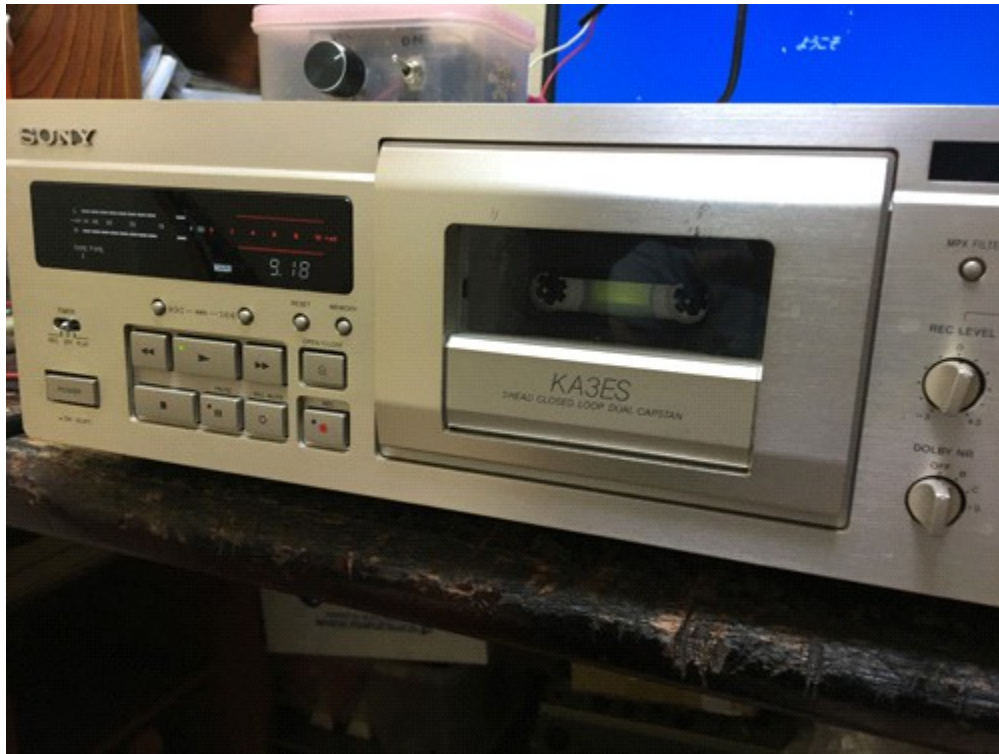
テープ再生確認

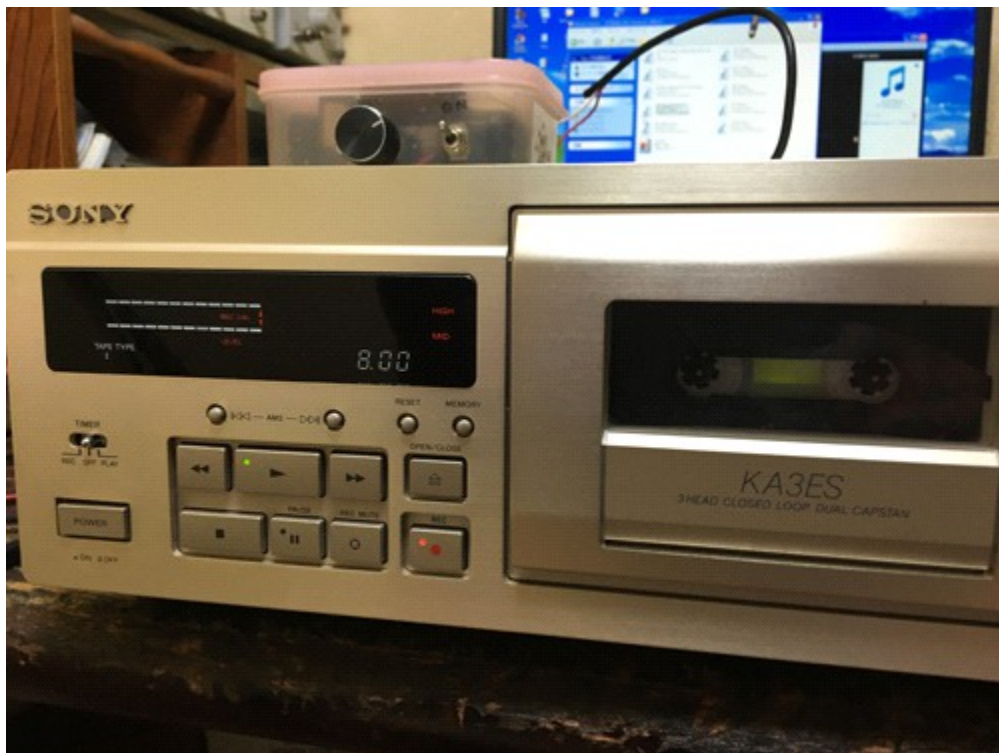
キャリブレーションの確認

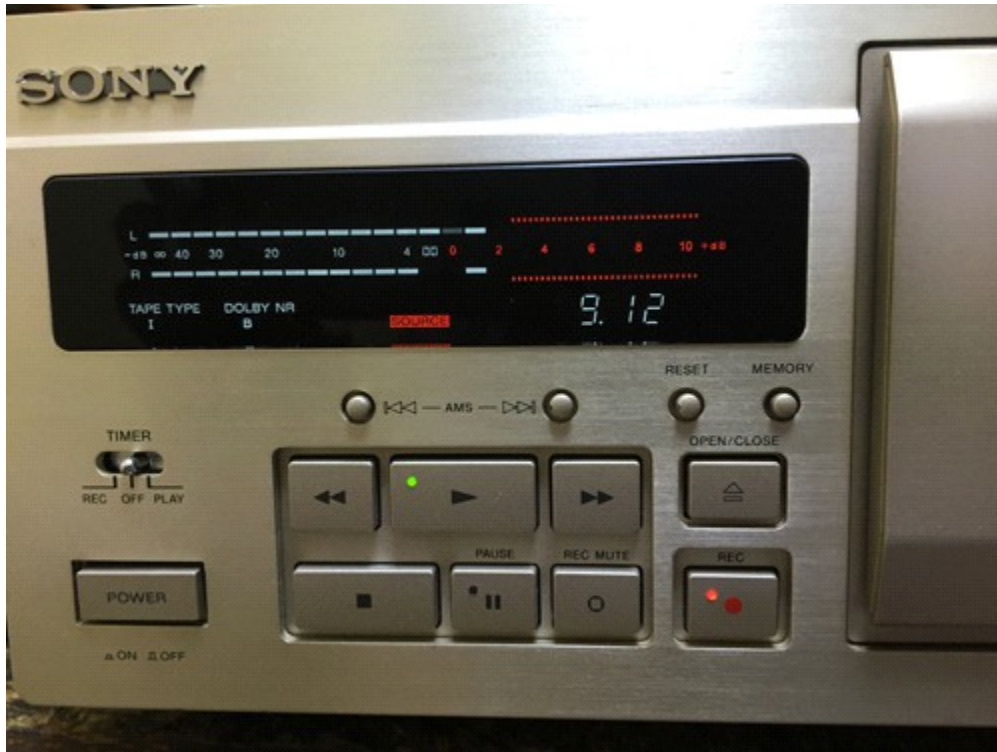
録音確認など
