conrad johnson MV50

故障内容 煙が出た（真空管 1 本故障）

修理内容 抵抗交換4か所 6550を 4 本交換、BIAS調整

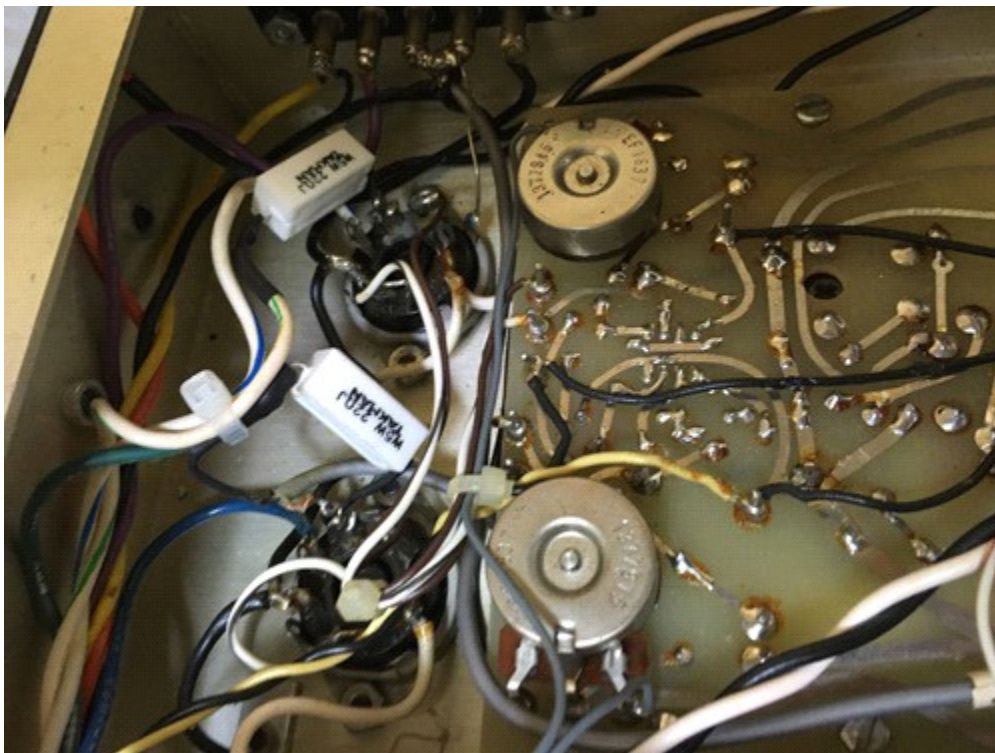
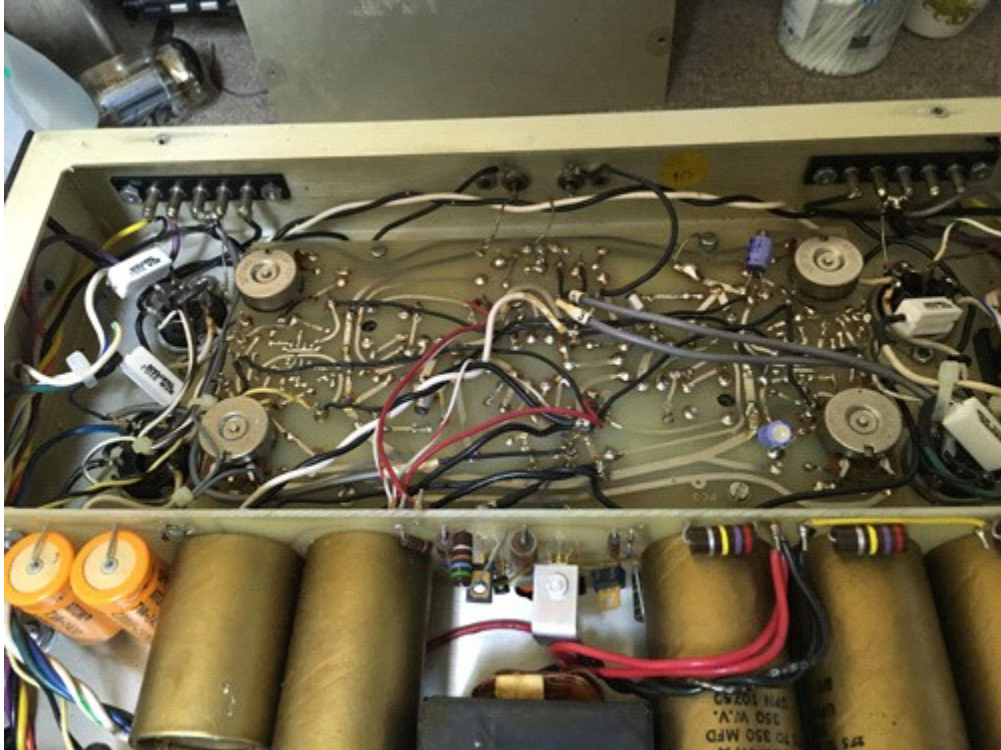
カソード抵抗を巻線セメント抵抗（TAKMANオーディオ用）に交換 4 か所

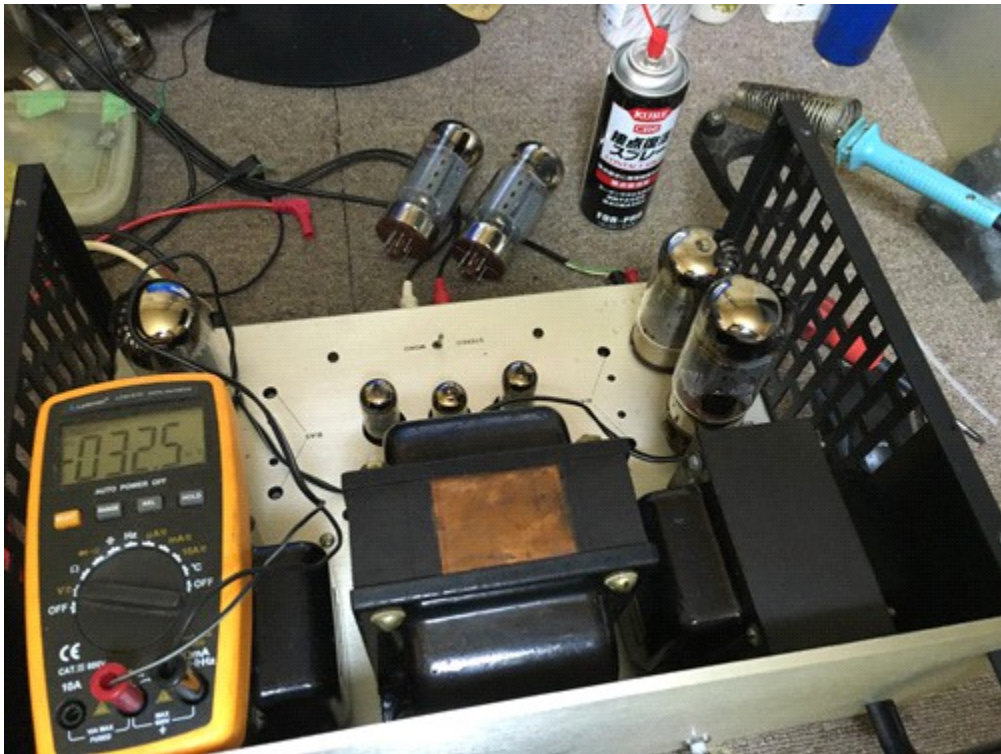
BIAS調整中

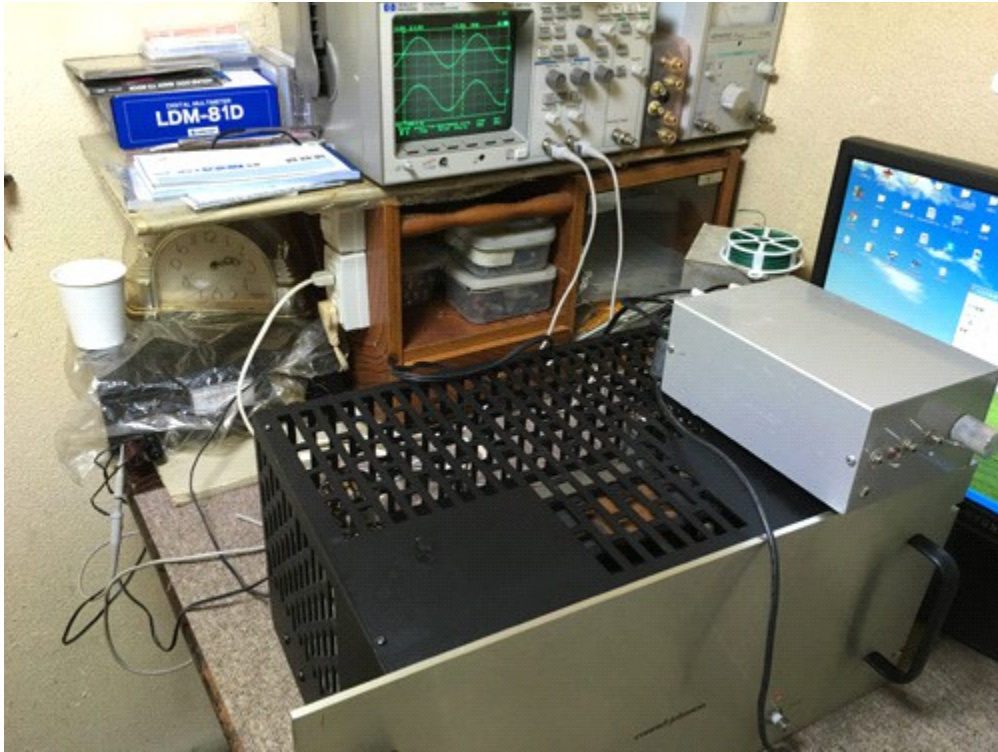
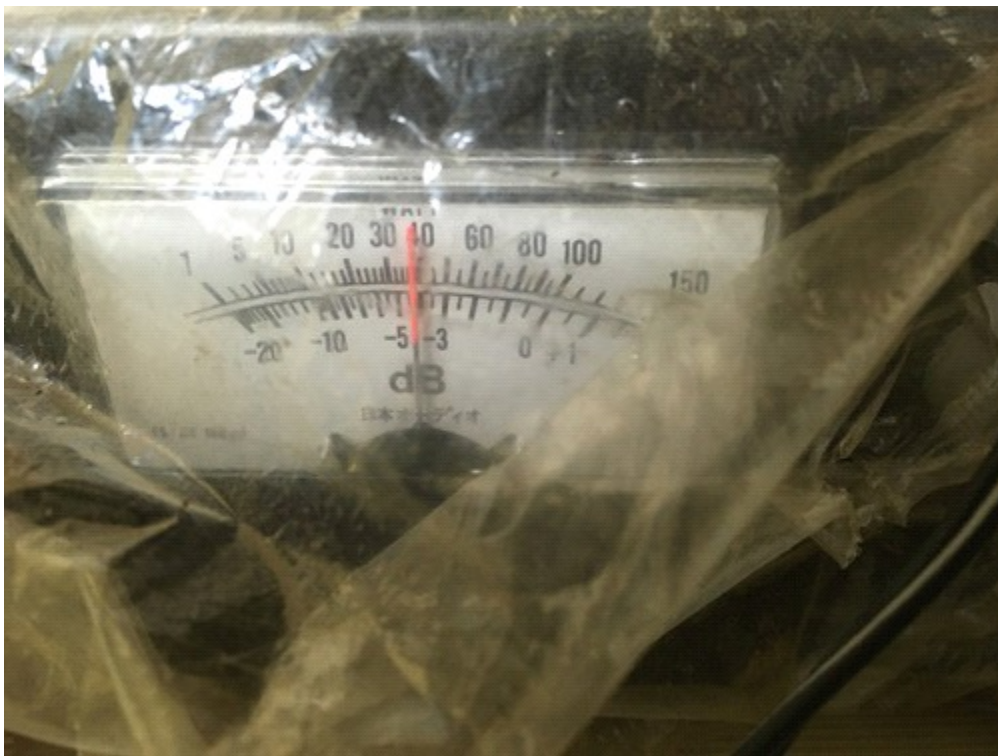
出力確認 40W+40W 8 Ω 負荷 1KH z

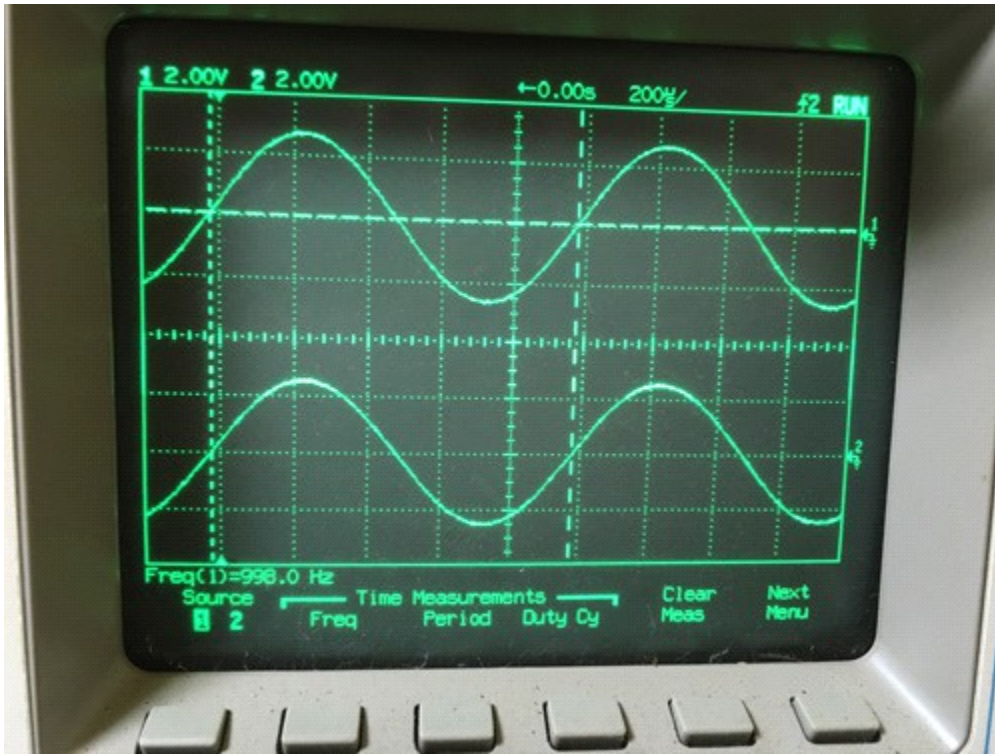
100Hz 40W+40W 8 Ω 負荷

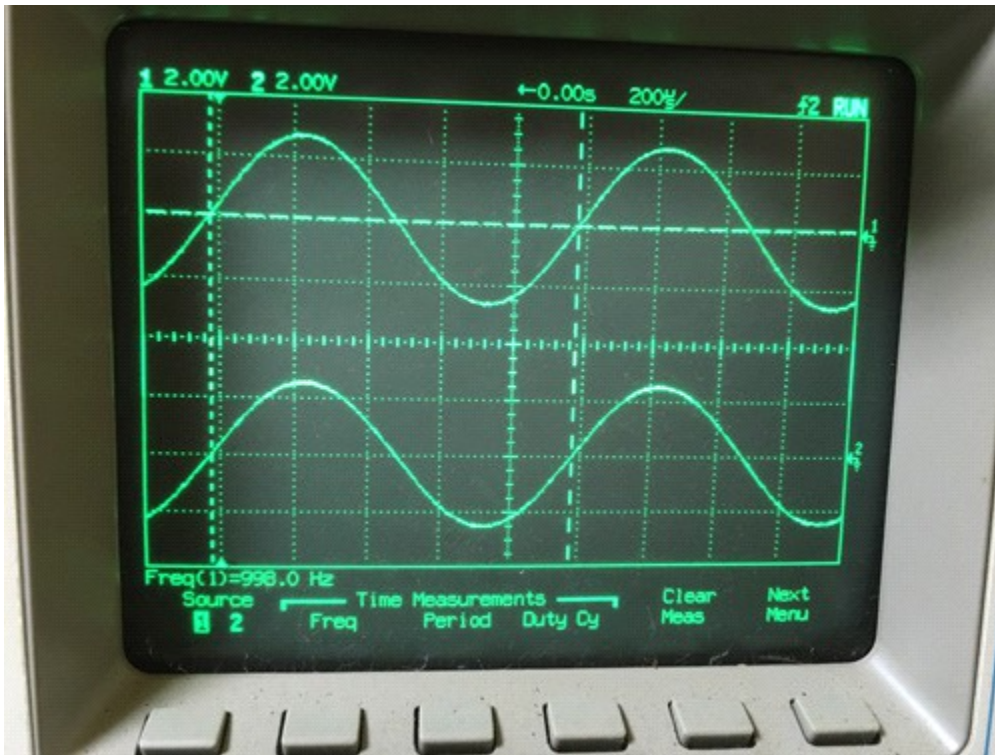
1000Hz 40W+40w 8 Ω 負荷

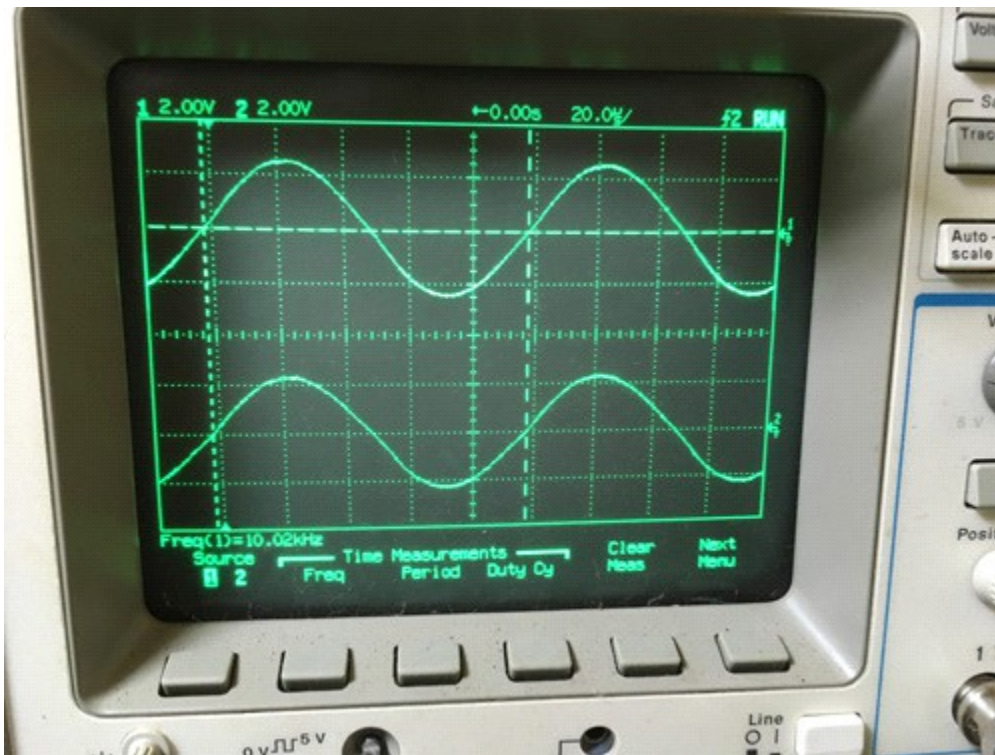
10KHz 40w+40w 8Ω負荷
