YAMAHA CA-2000

故障内容 音が出ない

修理内容 パワーアンプ部の故障のため修理（左CH DC30V出力と異常）BIAS調整（左右）DC調整（左右） トーンのガリ改善、フォノセクターのガリ改善、動作確認

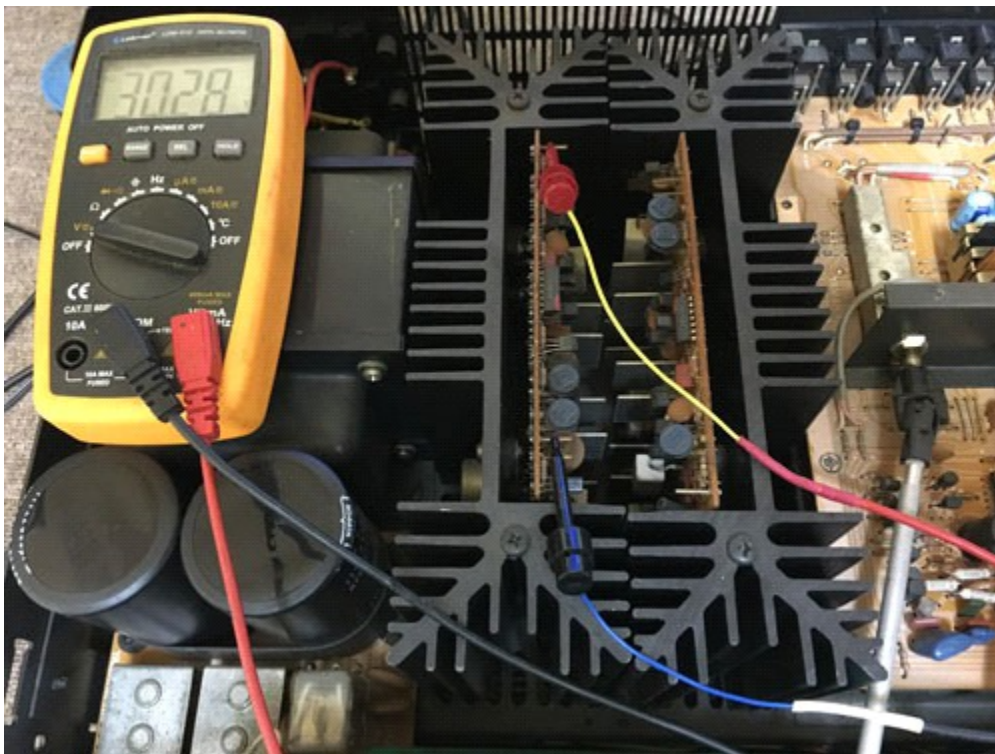
初期診断、スピーカーに30Vの電位（故障しています）

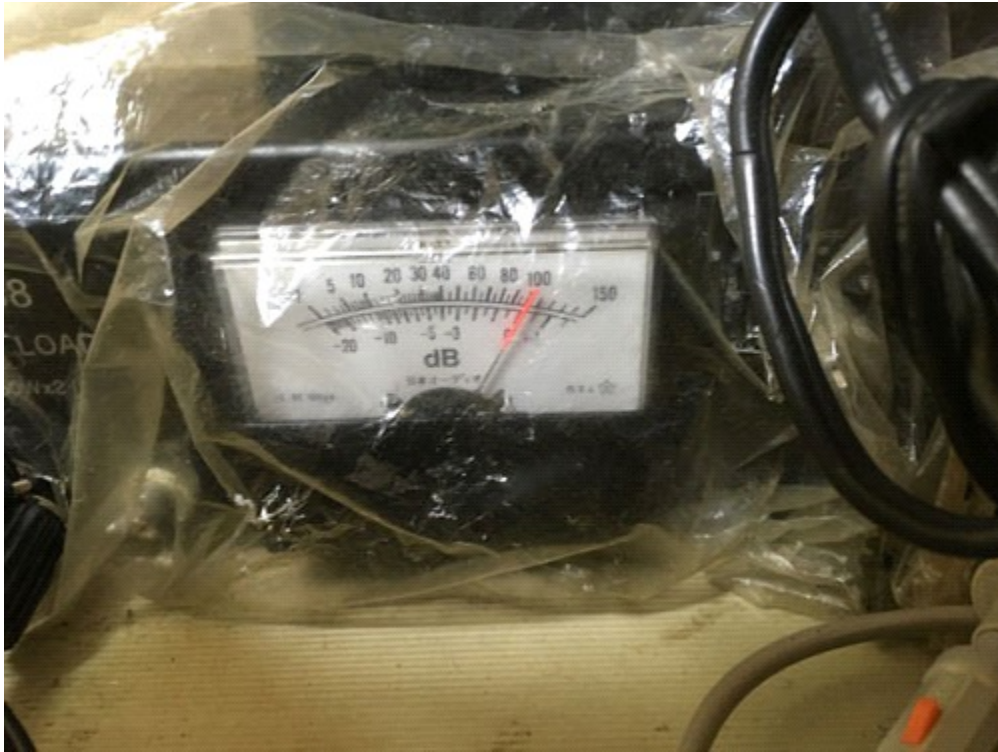
1KHz 100W+100W 8オーム負荷テスト

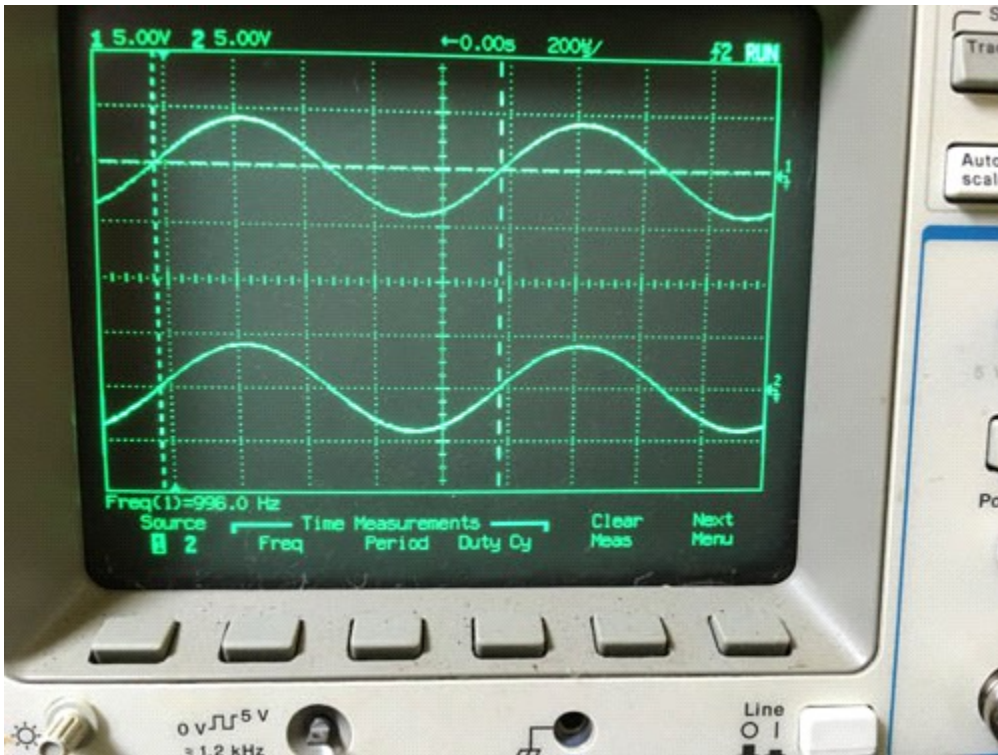
波形に異常なし (100W時)

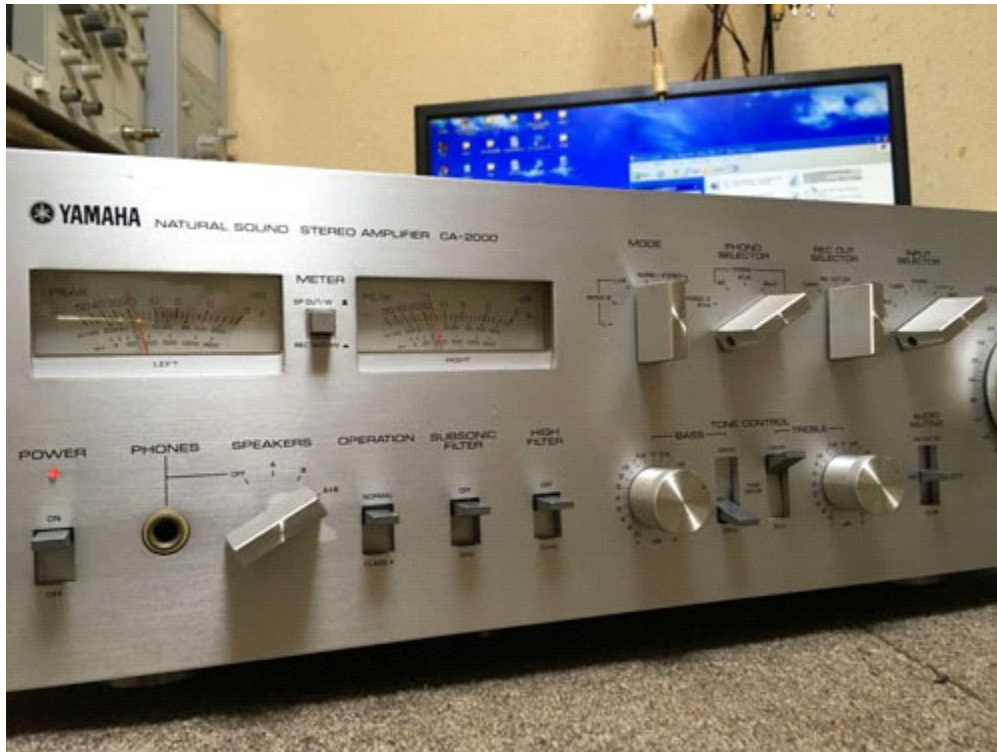
メーター照明や動作確認
