TASCAM 112R

故障内容 再生不能

修理内容 メカブロック分解し溶着したゴム（タール化）の除去、プーリーなどの清掃、新品のゴムに交換（キャプスタン駆動用平ゴムとメカブロック駆動用の丸ゴム）再生HE ADなどのタープ走行部の清掃、ピッチコントロール部の異常のため他のTASCAM 112R在庫品からのVRユニット移植、ヘッドフォンボリュームの改善

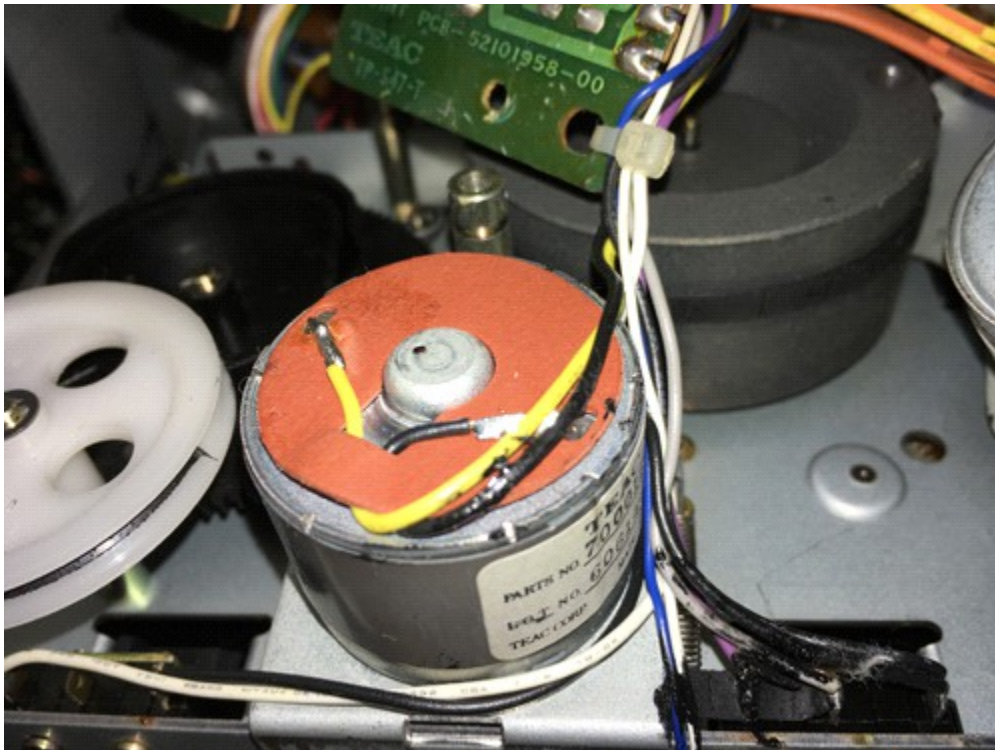
ゴムが溶けてしまいタール状になってしまっている

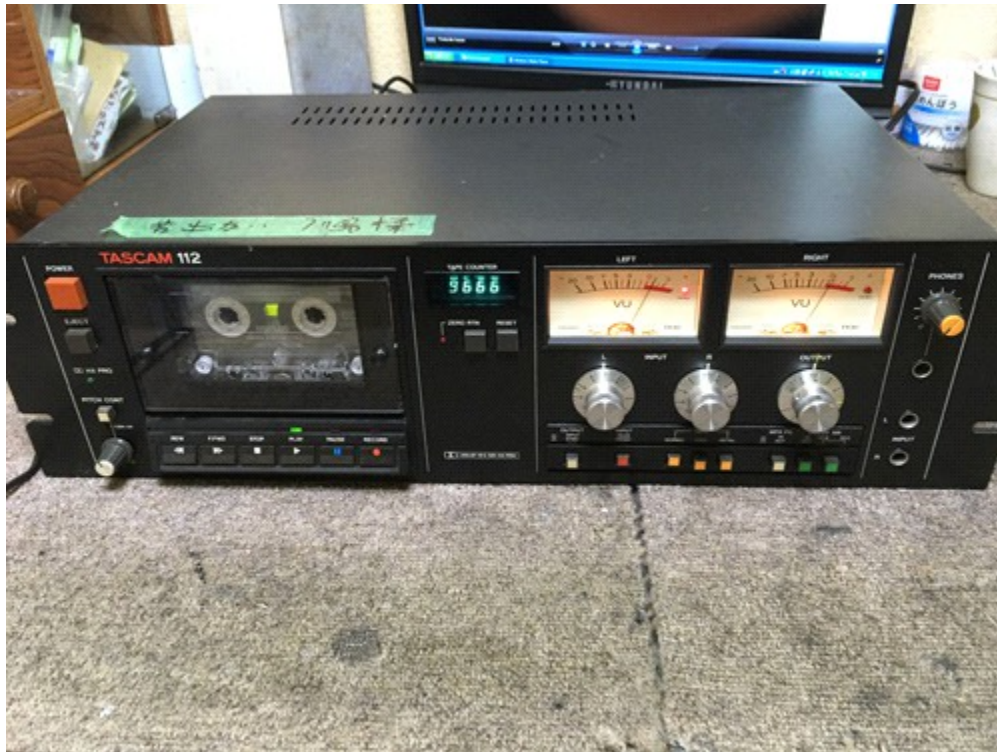
録音、再生の確認
