Softone Model 1-300B

故障内容 片側の音が再生されない、PLAY時音が出ない（これはソースとテーププレイの切替スイッチで紛らわしいですが動作はOKでした）

修理内容 パターン断線、配線で修理、BIAS調整、動作確認

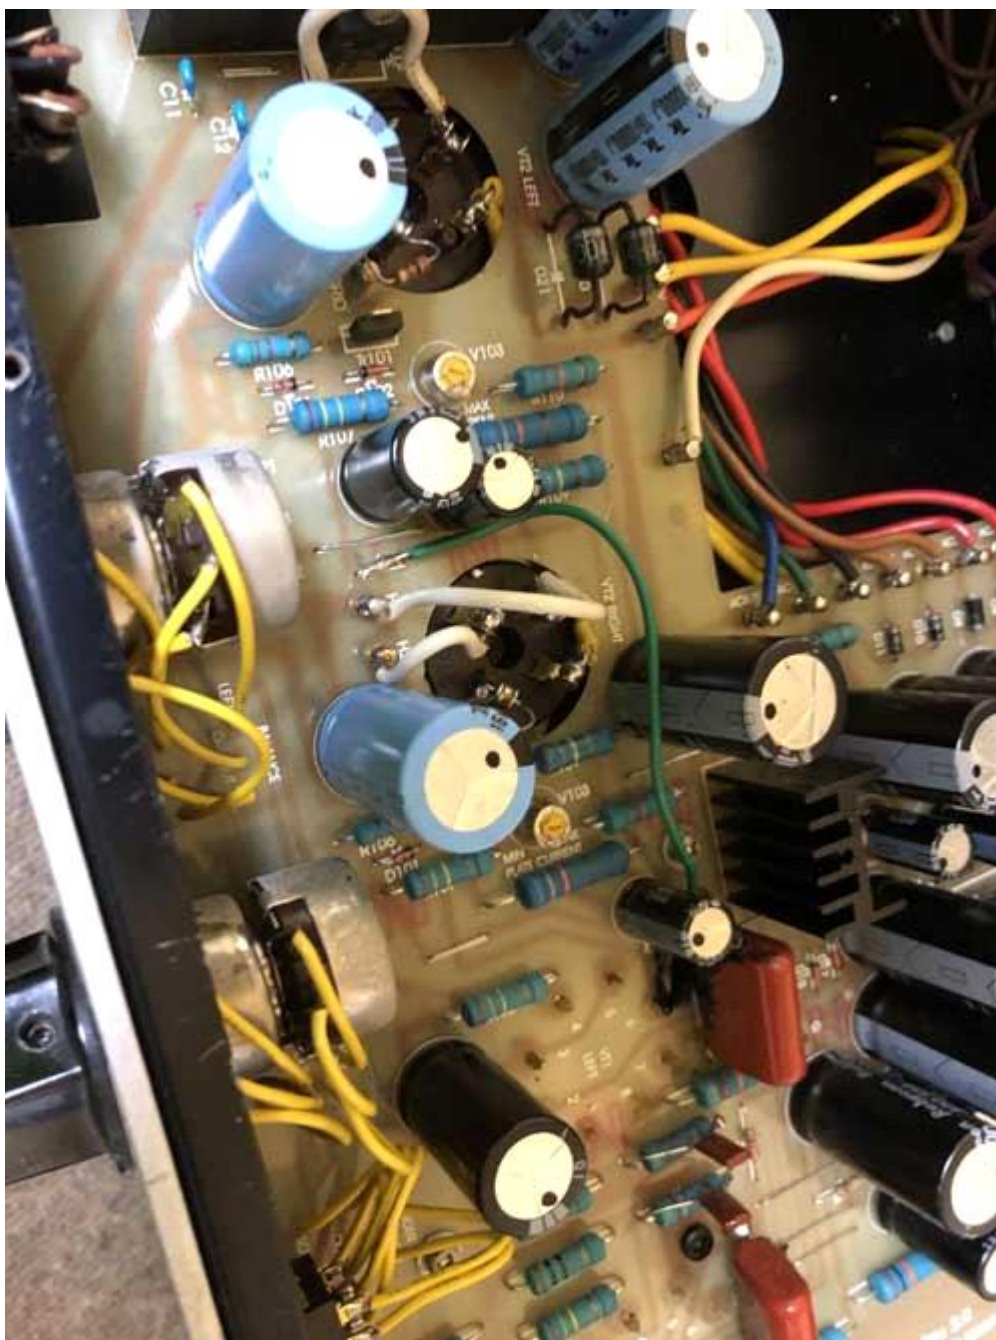
配線で切れてしまった箇所を補修してBIASを調整する

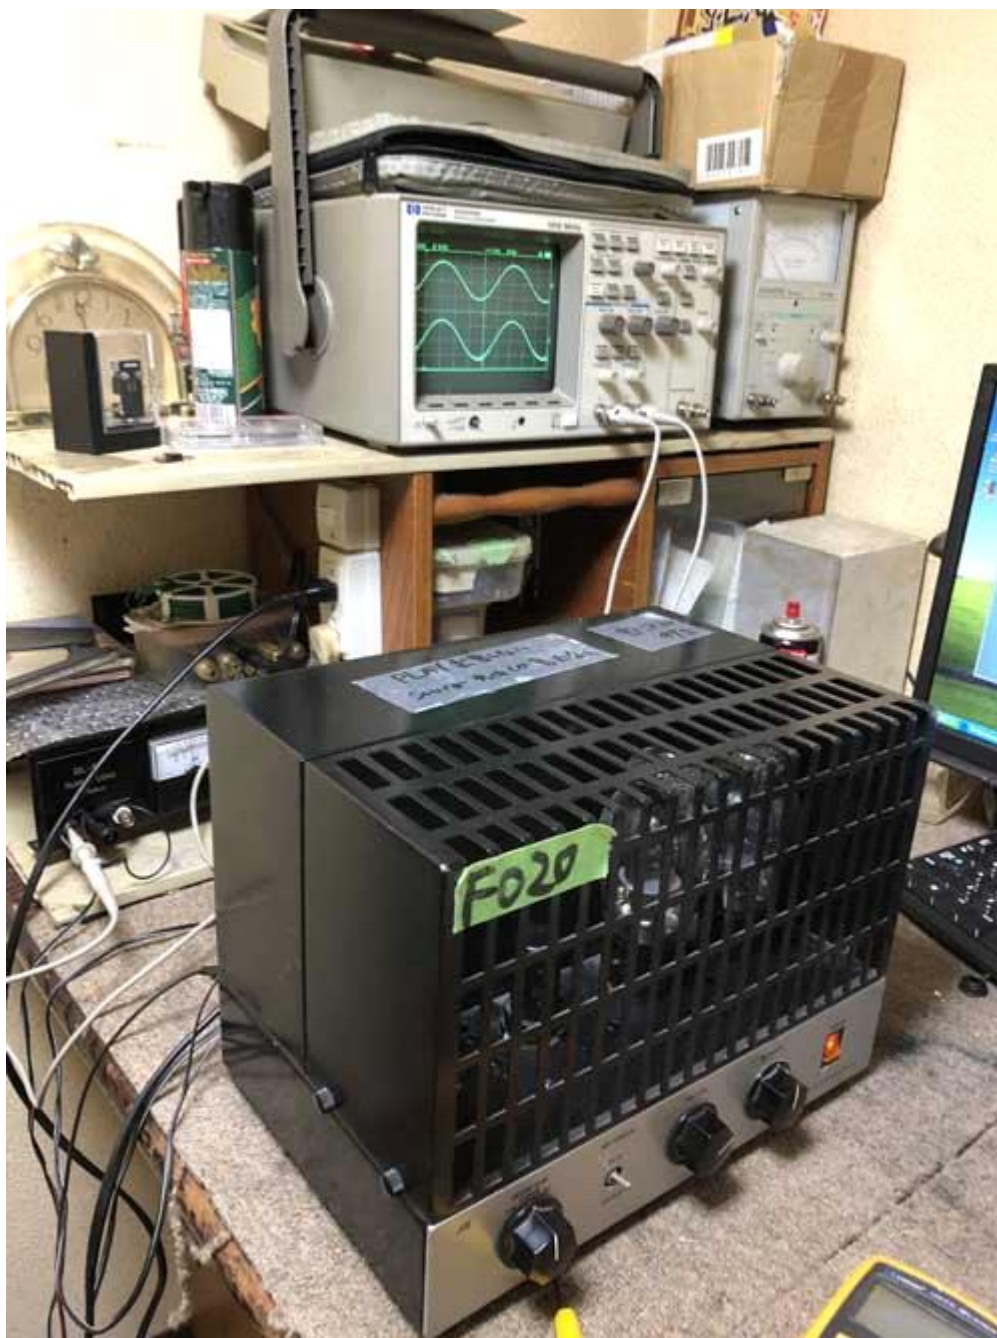
出力確認をする

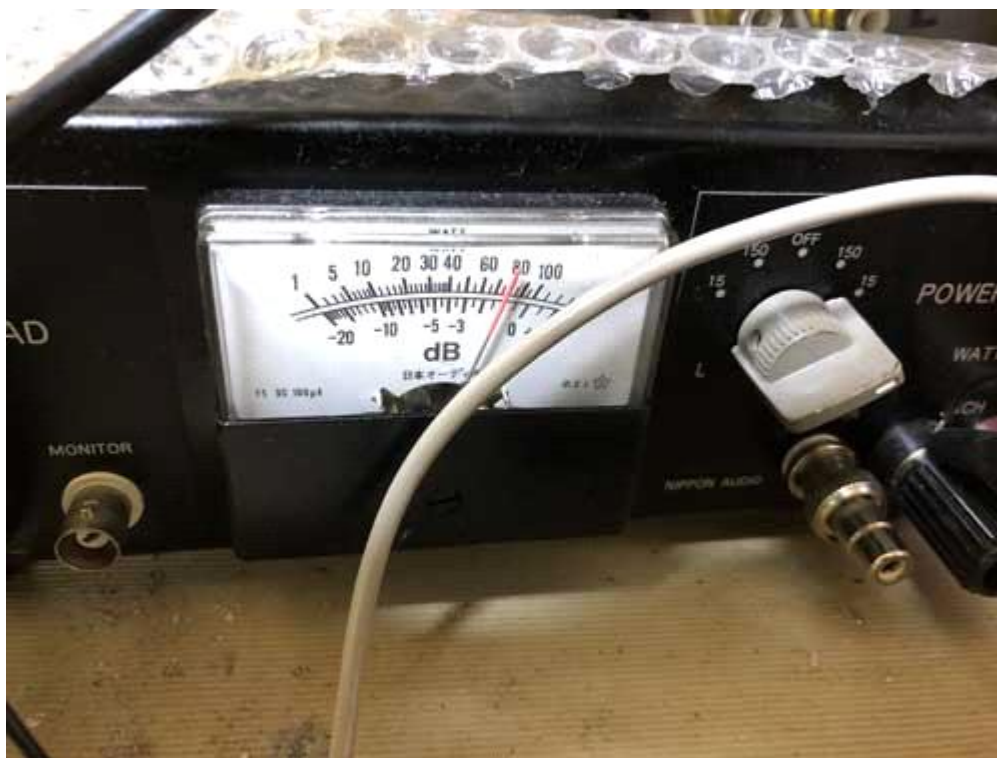
最大8W程度?? 8Ω負荷 1KHz

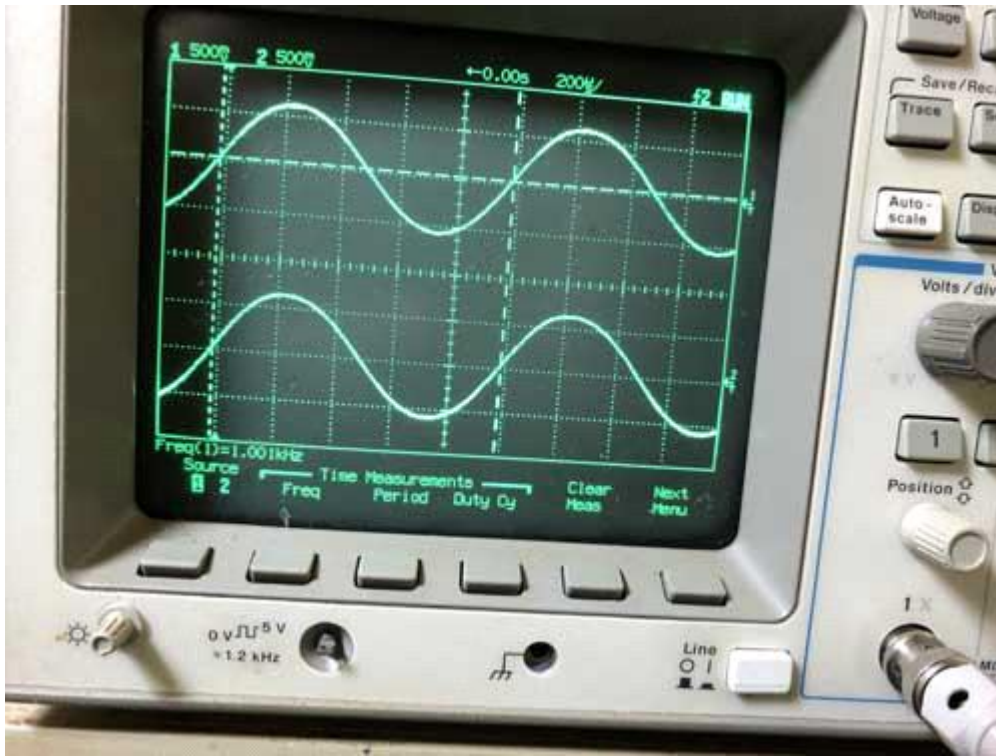
波形も左右とも問題ありません。
