ALTEC 1593B (モノラルパワーアンプ ペア)

修理内容 1台のボリュームが下がりきらない(音漏れする)

修理内容 オーディオ用高精度ボリュームに交換する(合わせるため2台)

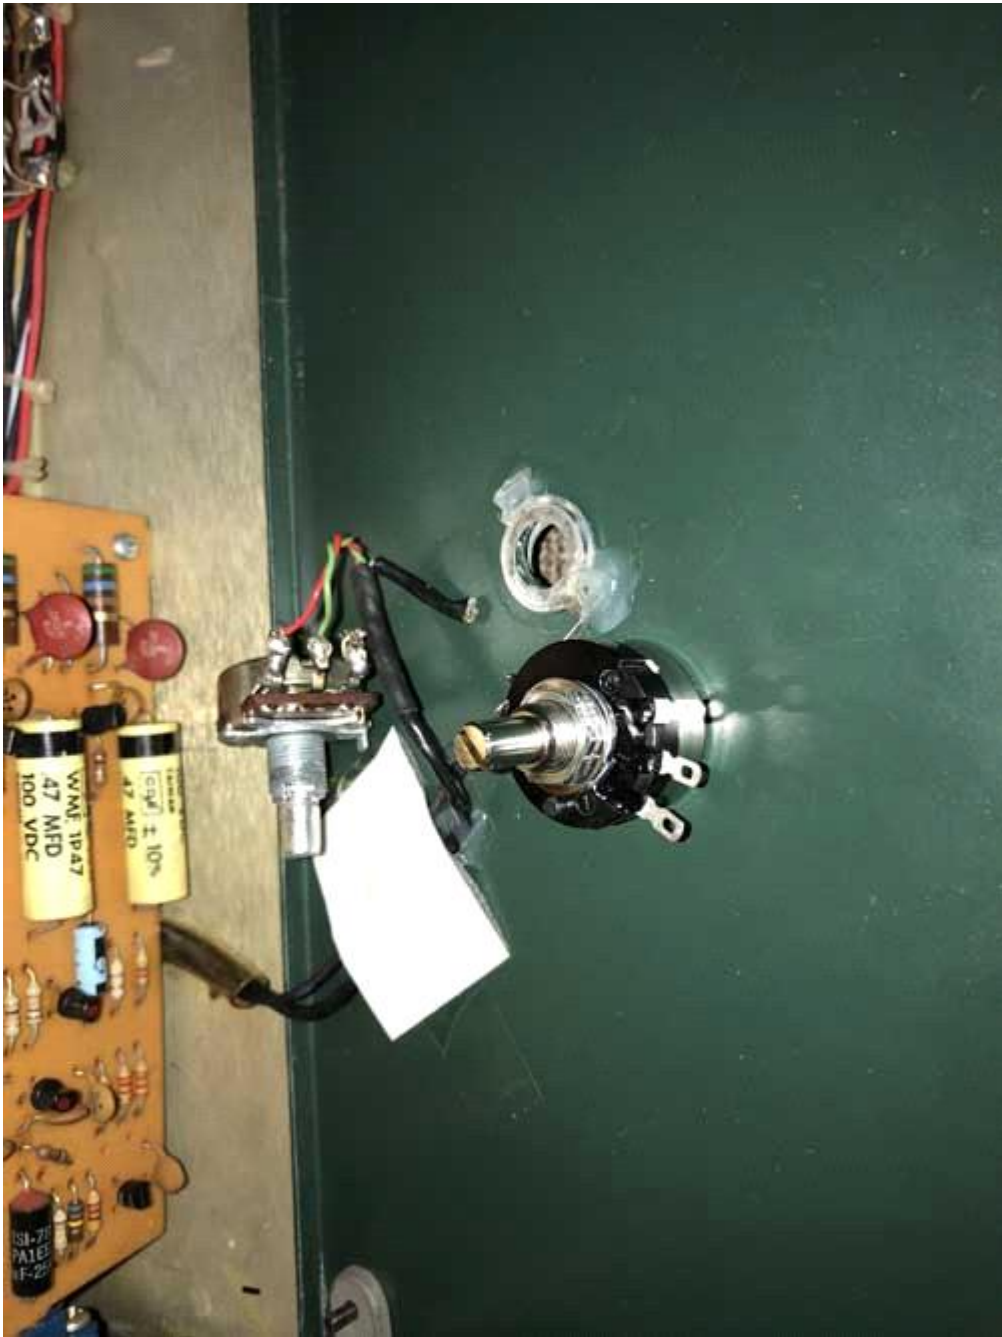
不良側、ボリュームを交換する

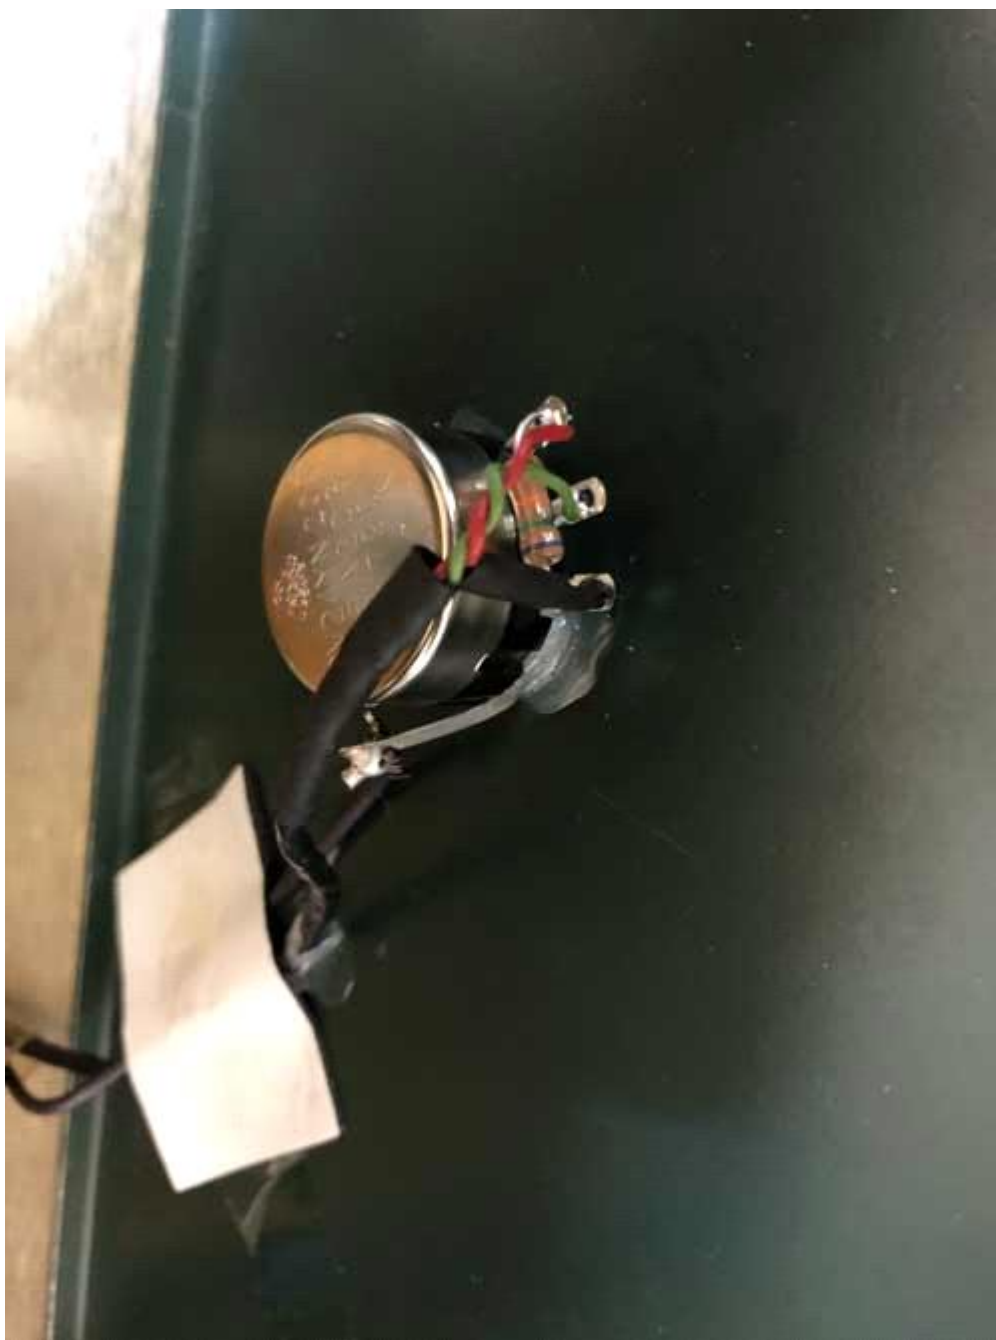
インピーダンス整合のため抵抗も取付（合計15.5Kオーム）

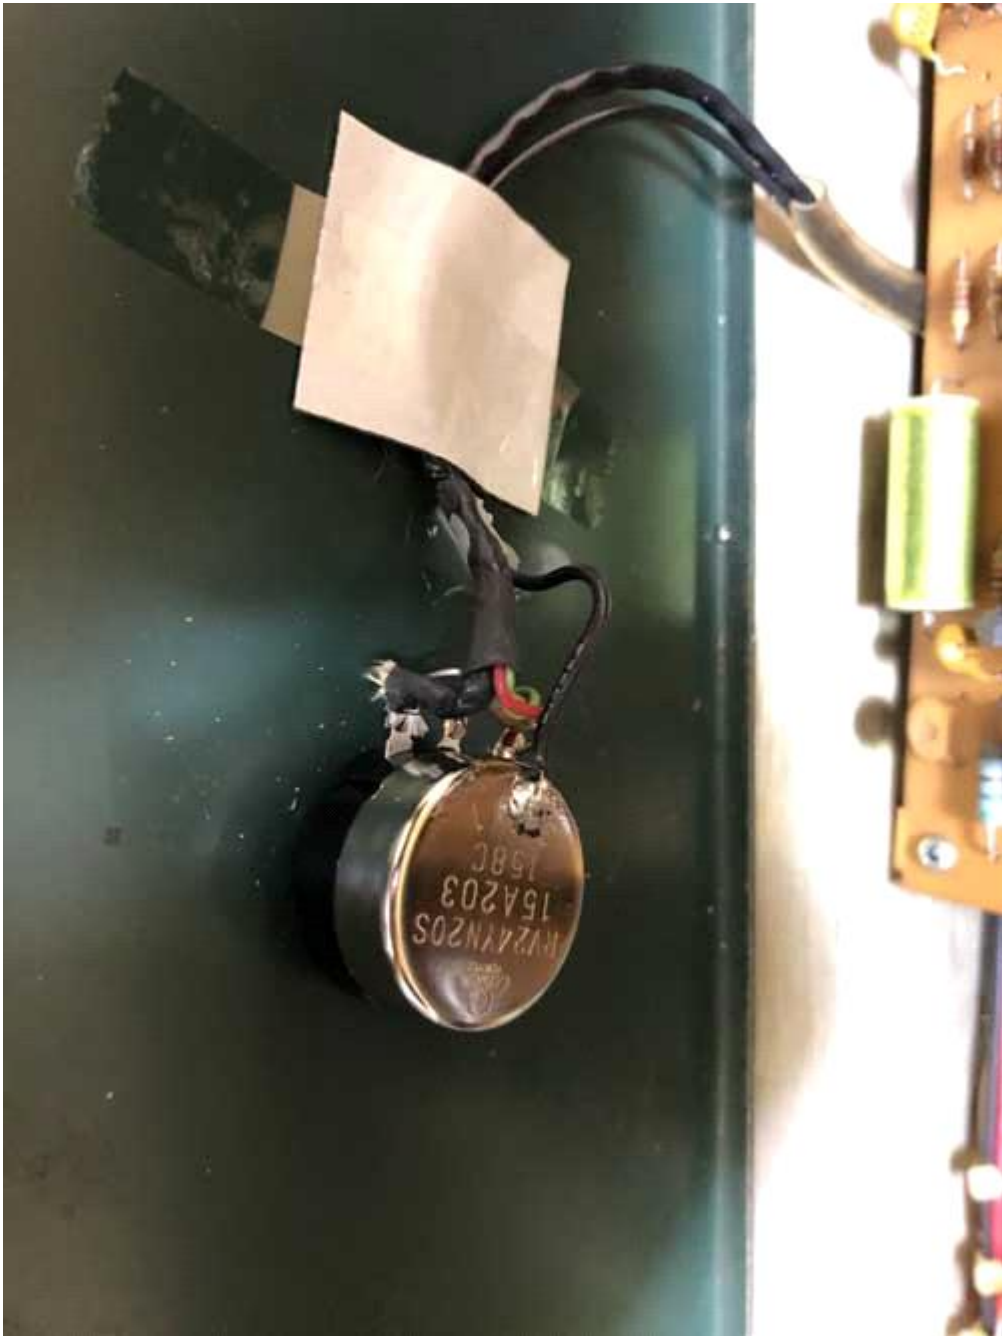
反対側も同様に交換する

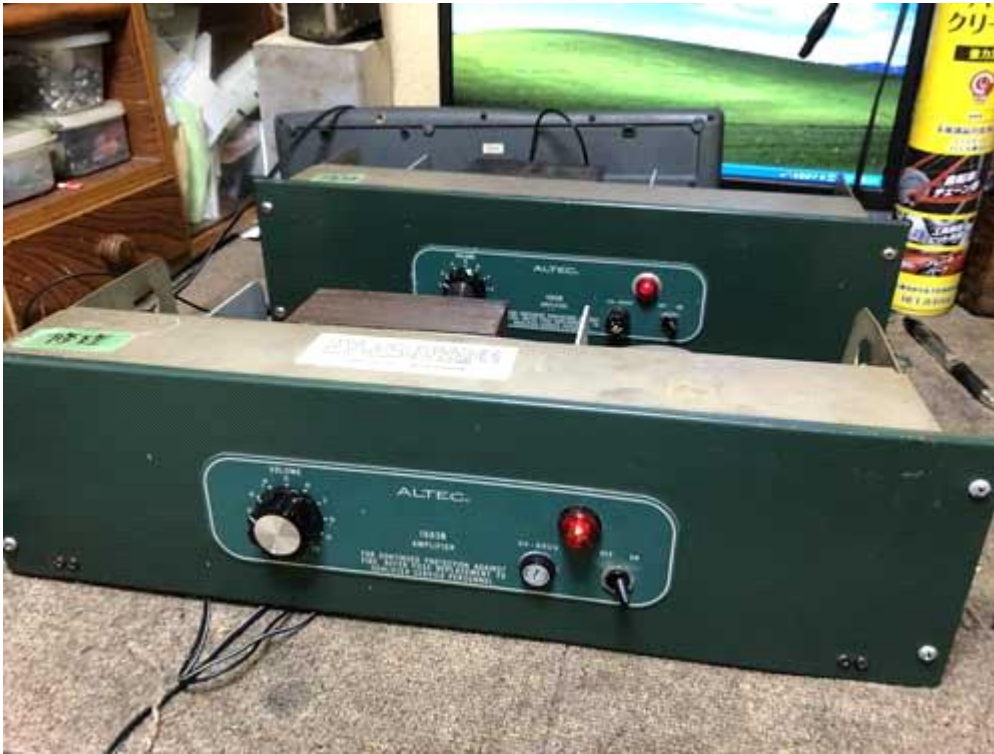
動作確認をする
