QUAD 33

故障箇所

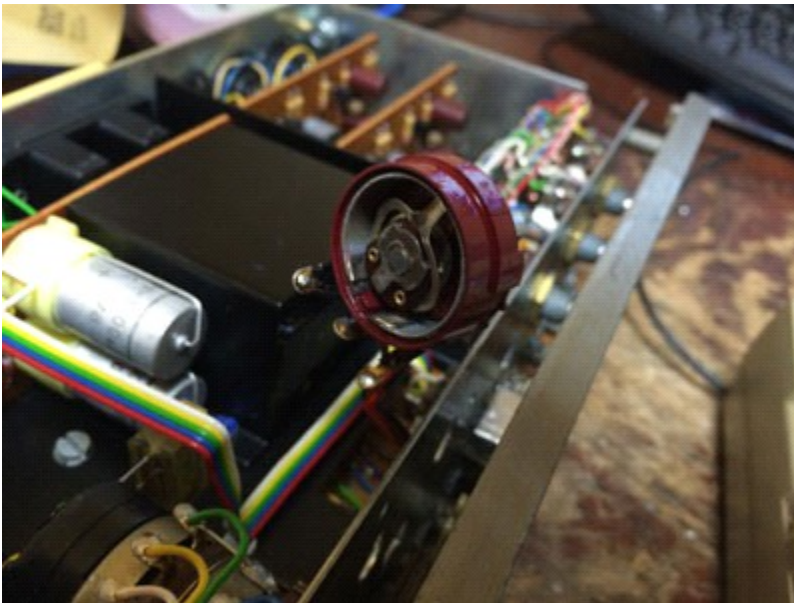
バランスVRガリが酷いので分解清掃、フィルター回路切替スイッチのはんだ修正

点検時にバランスVRの状況
