コンサートマスター ASC-2100WT

故障内容

発煙

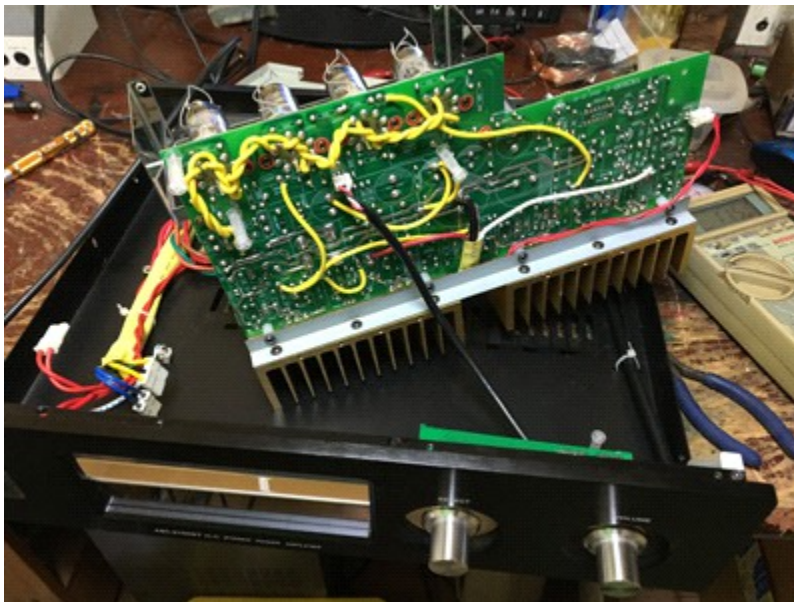
異常個所の確認

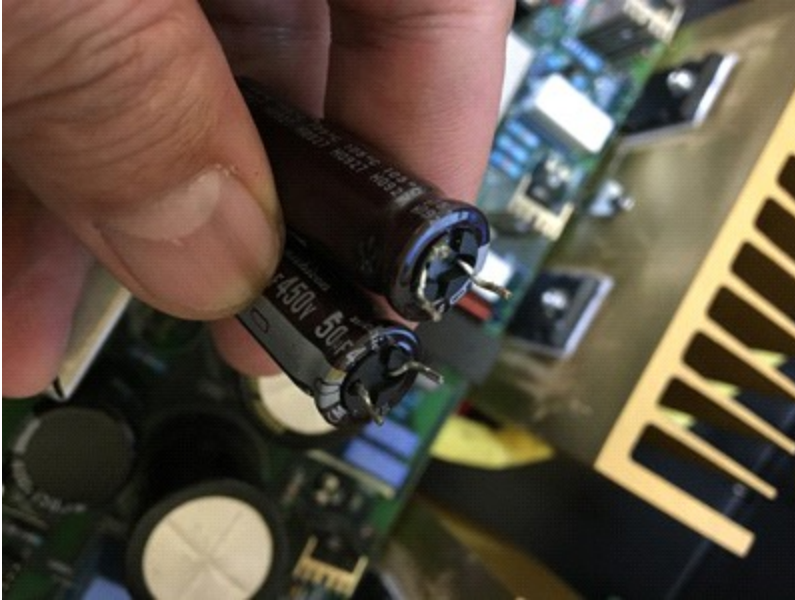
電源コンデンサーの破裂・液漏れ

液漏れコンデンサー

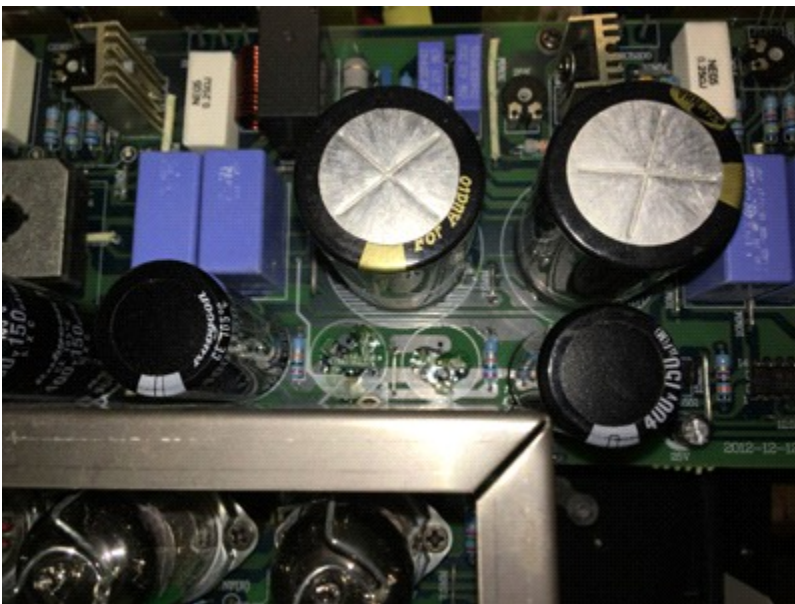
コンデンサー取り外し、基盤部分に電解液が付着
