Accuohase C-200X

故障内容

修理内容

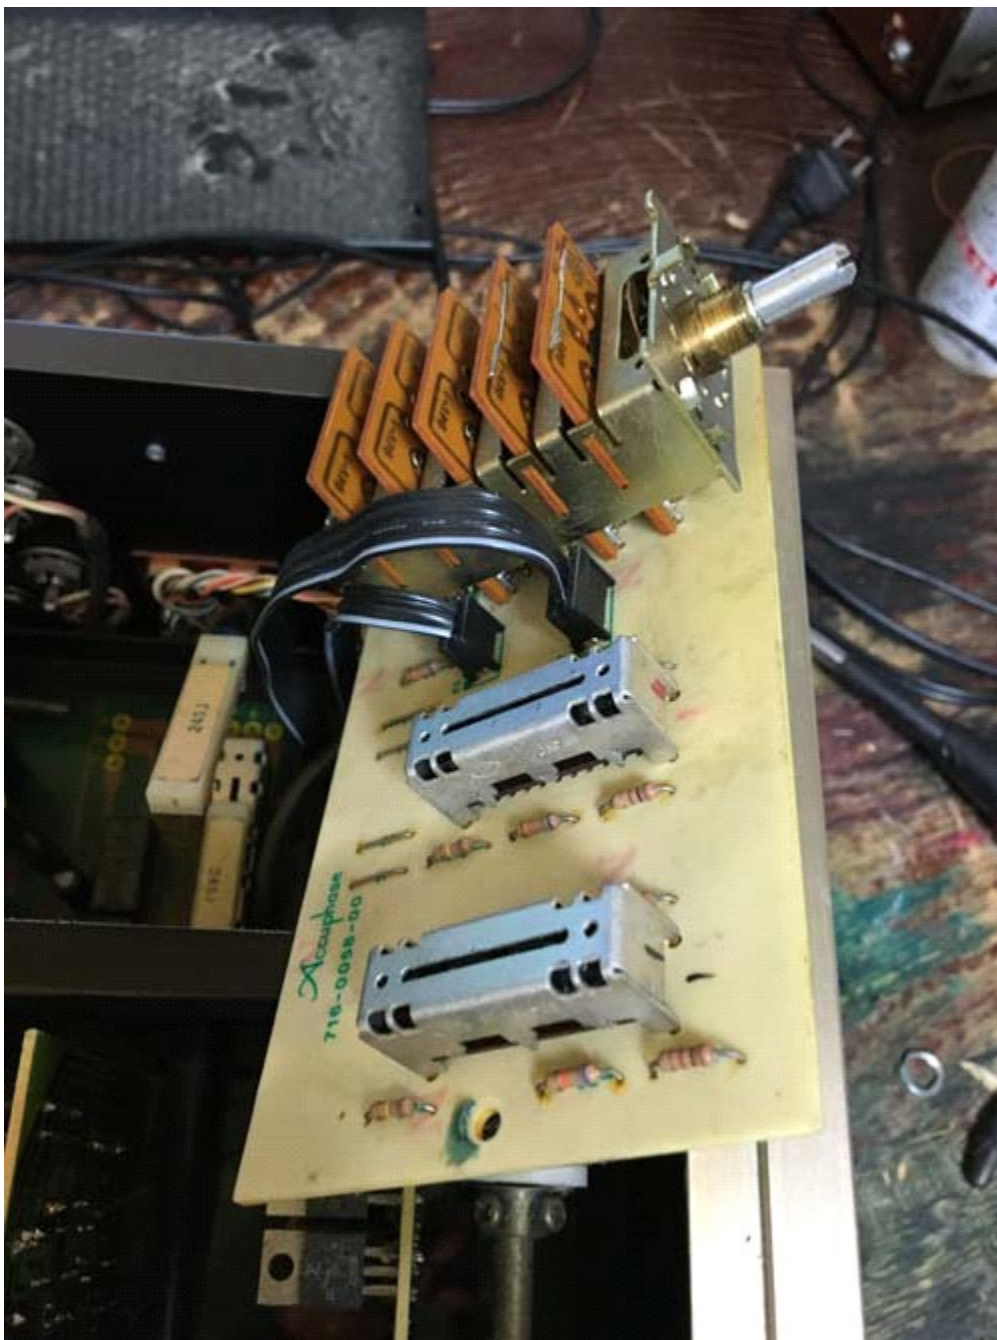
セクタースイッチ部の接点清掃（奥の5連スイッチ）

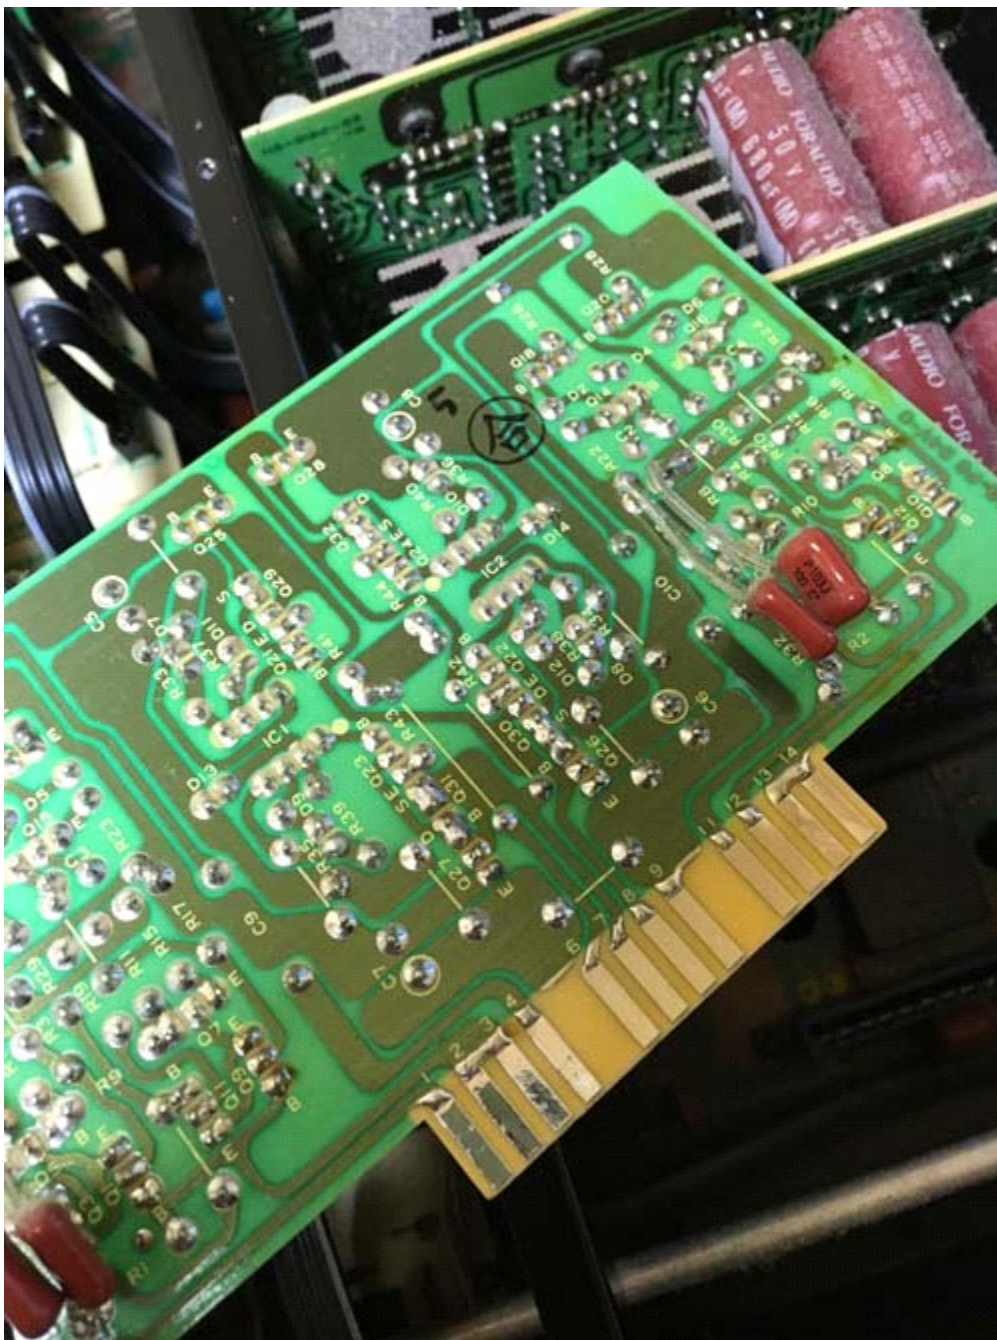
各アンプユニットの状況の確認と接点の清掃

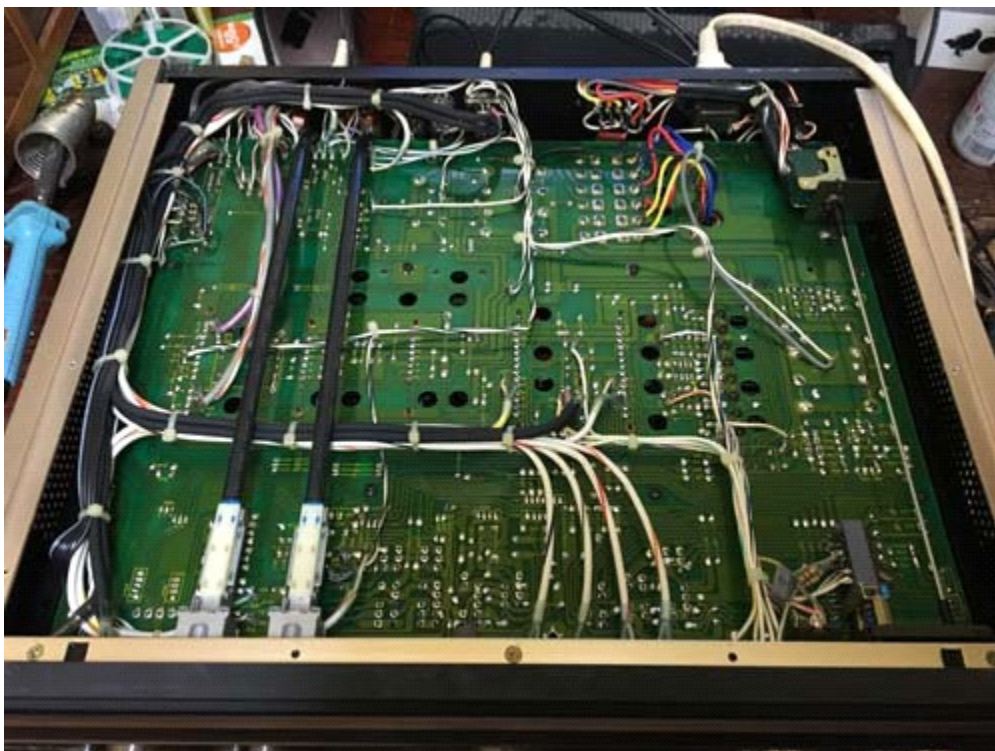
コネクタ部分のはんだ修正

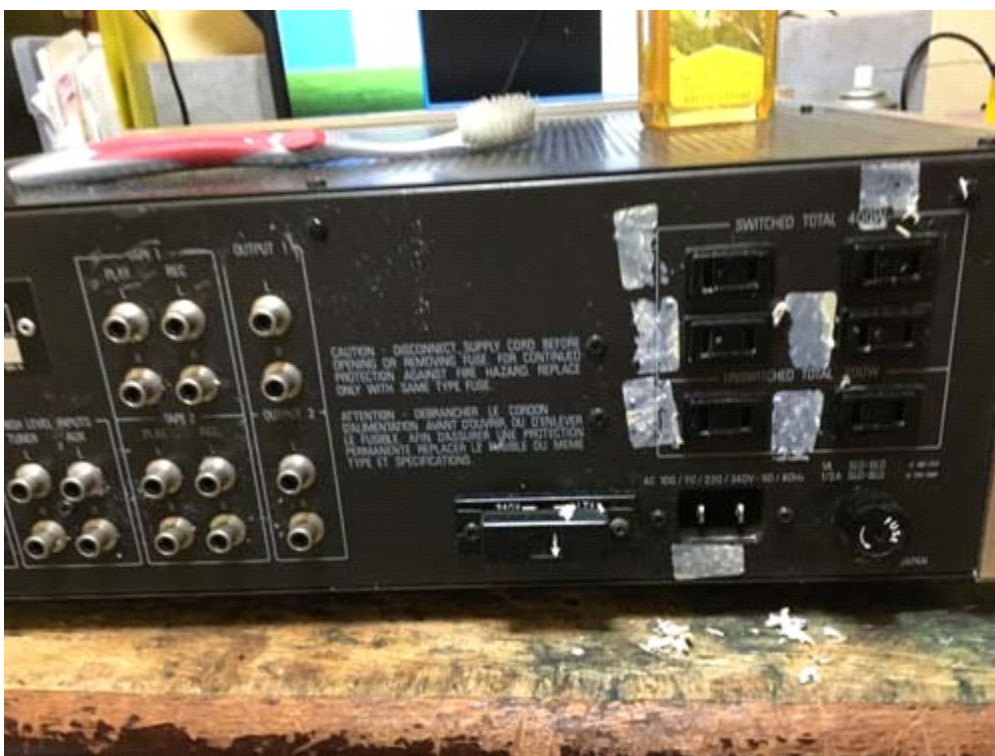
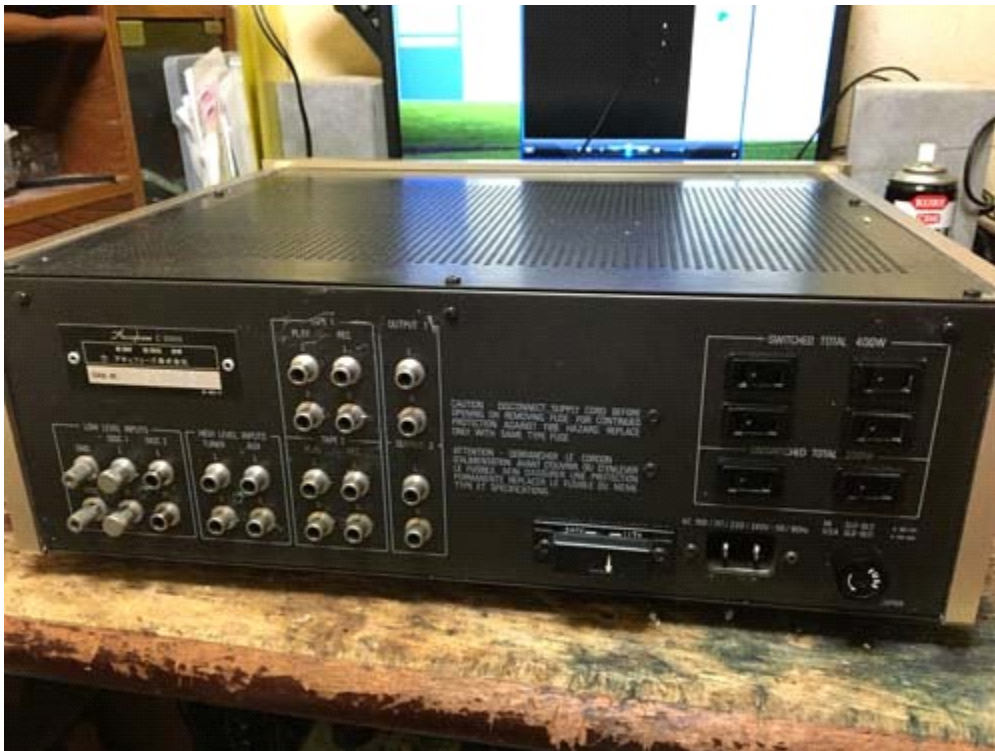
リアパネルの清掃

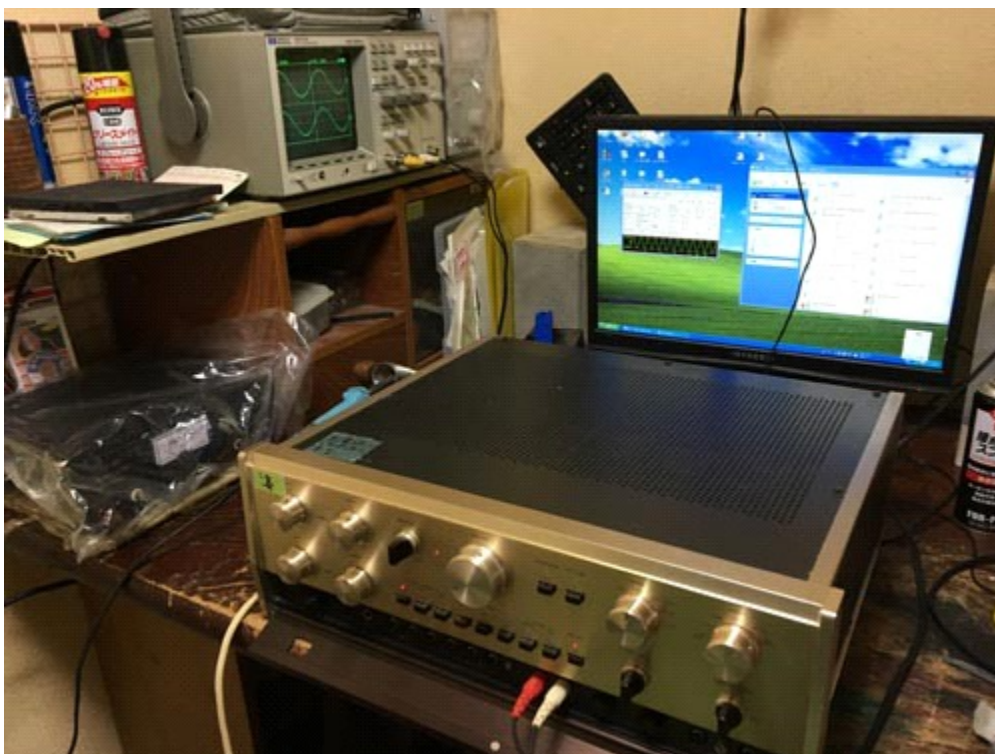
測定確認
