Macintosh c29/MC2205

#### 故障内容

片側のチャンネルの音が出なくなる場合がある。

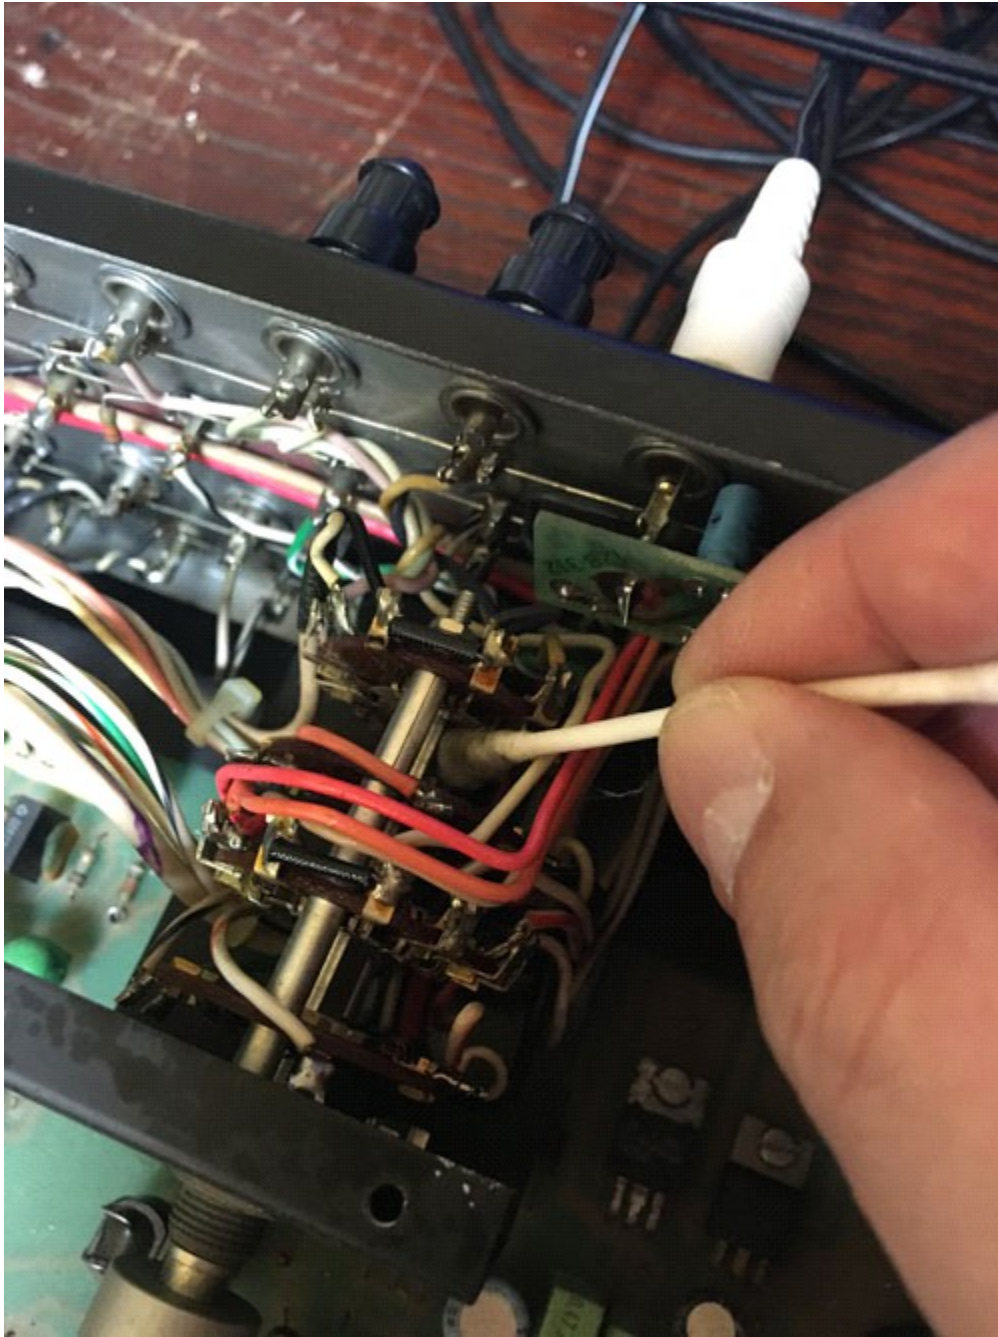
セクタースイッチの汚れ具合

プリアンプinputセクターの接点清掃、ステレオモードスイッチ接点清掃（念のため）、アウットプットリレー接点清掃、動作確認、パワーアンプ接続確認（マッキントッシュMC2205、他アンプ

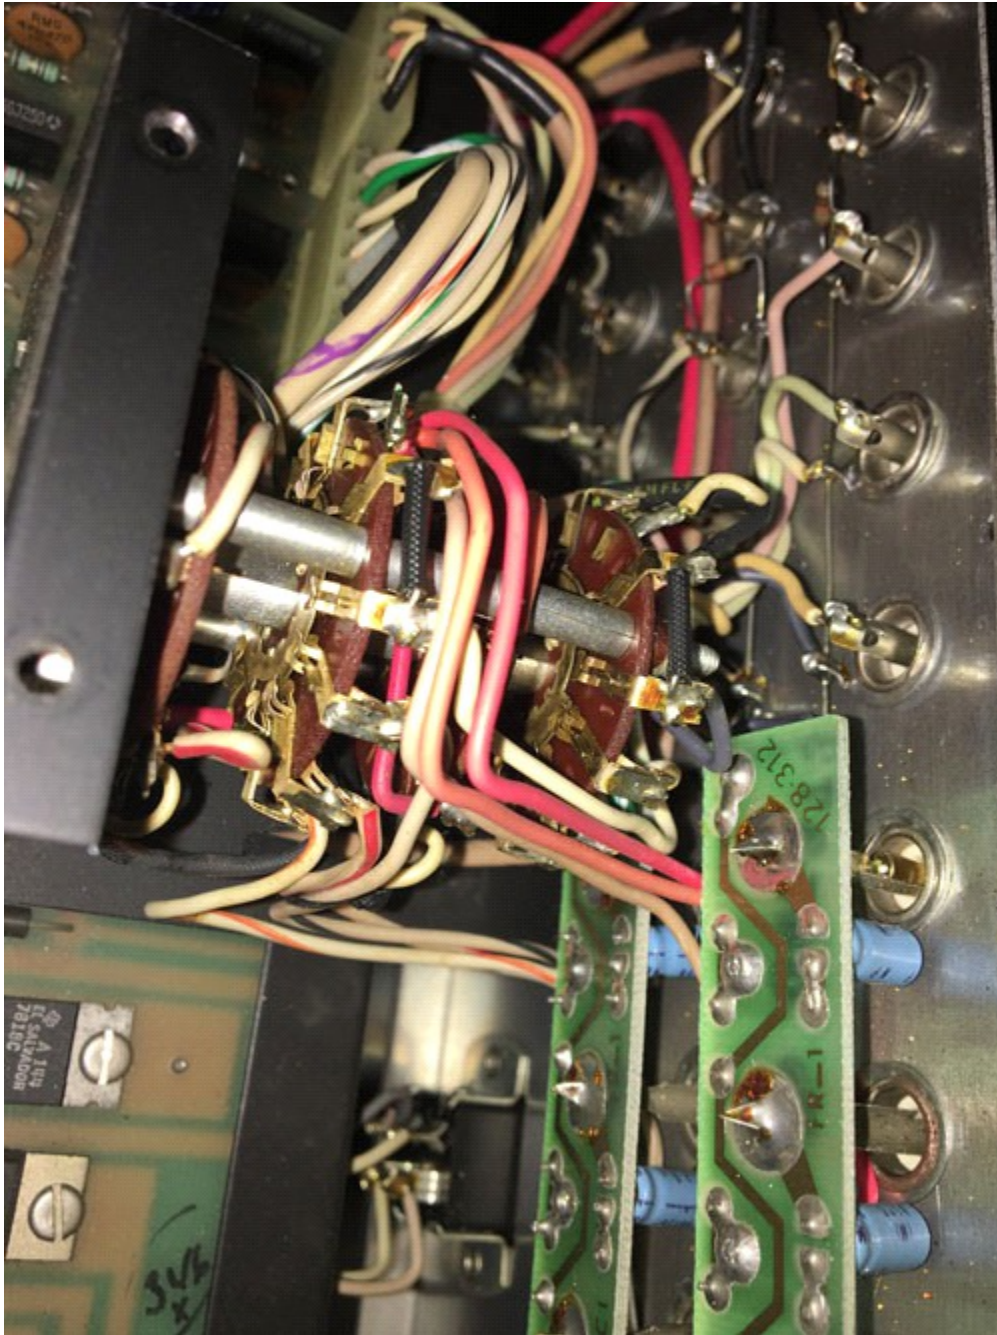
清掃後の状況

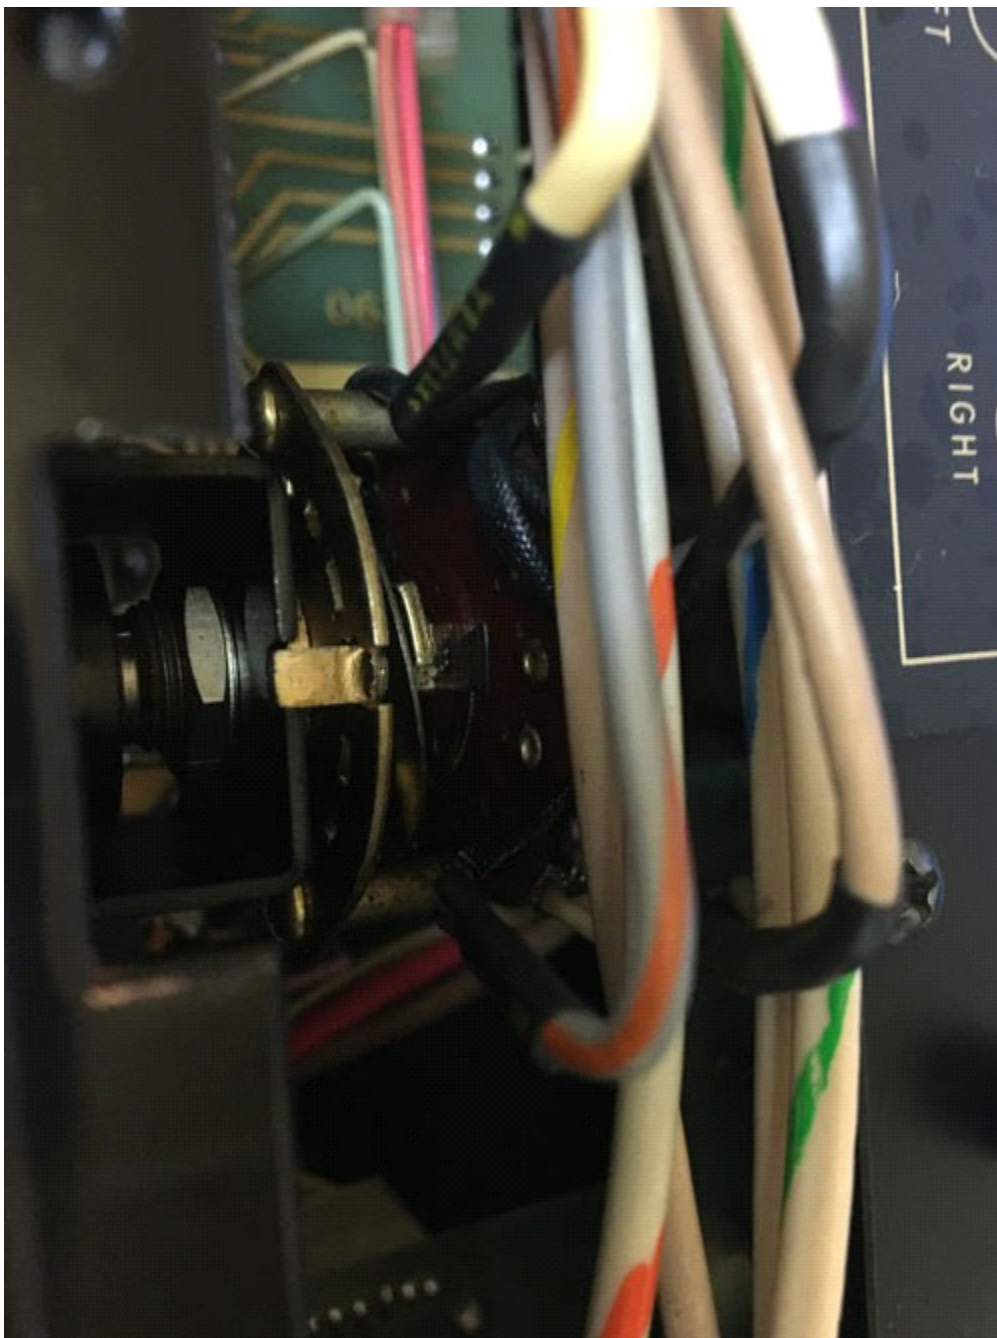
ステレオモードスイッチの状況

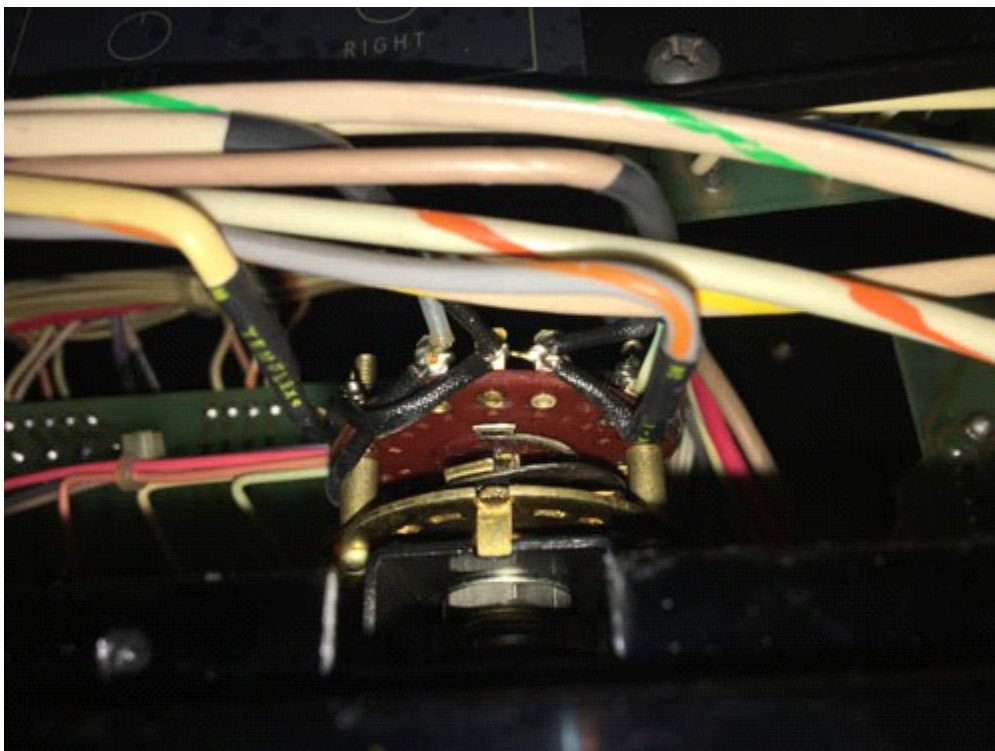
清掃後

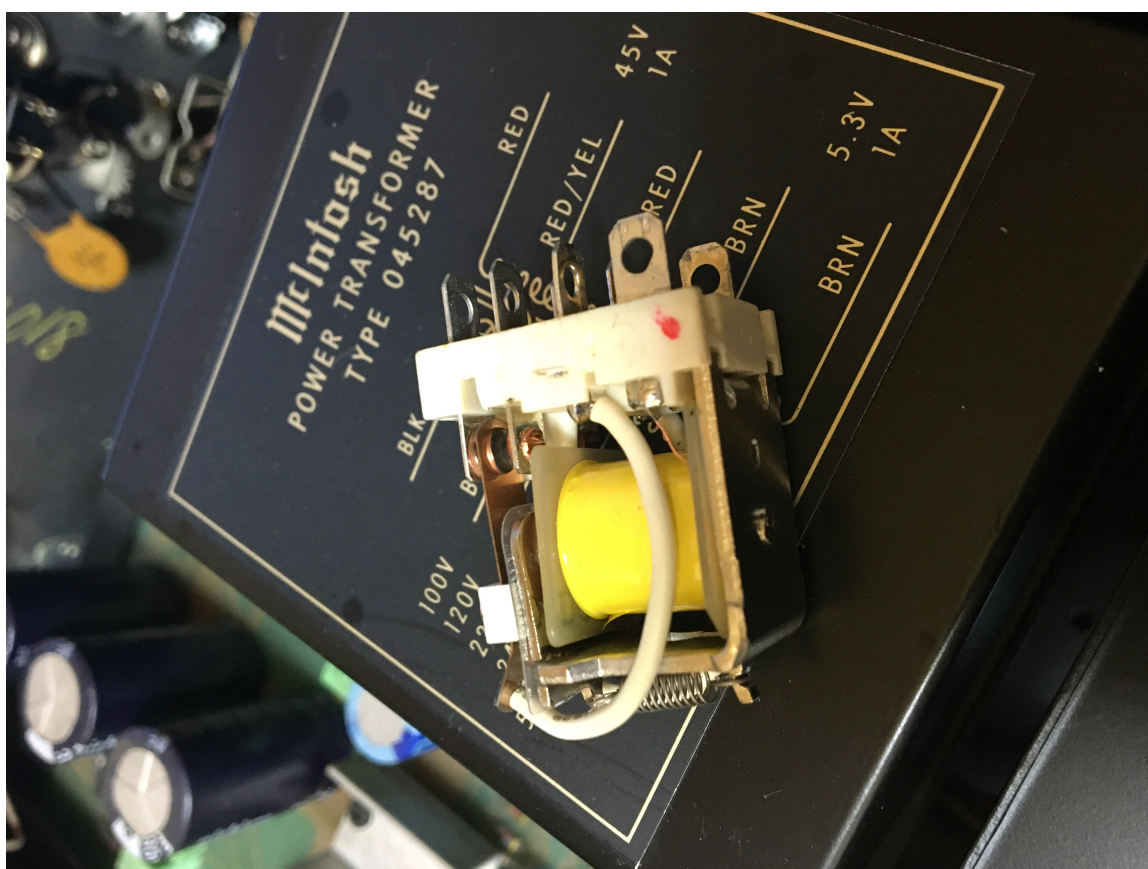
アウトプットリレーの接点清掃

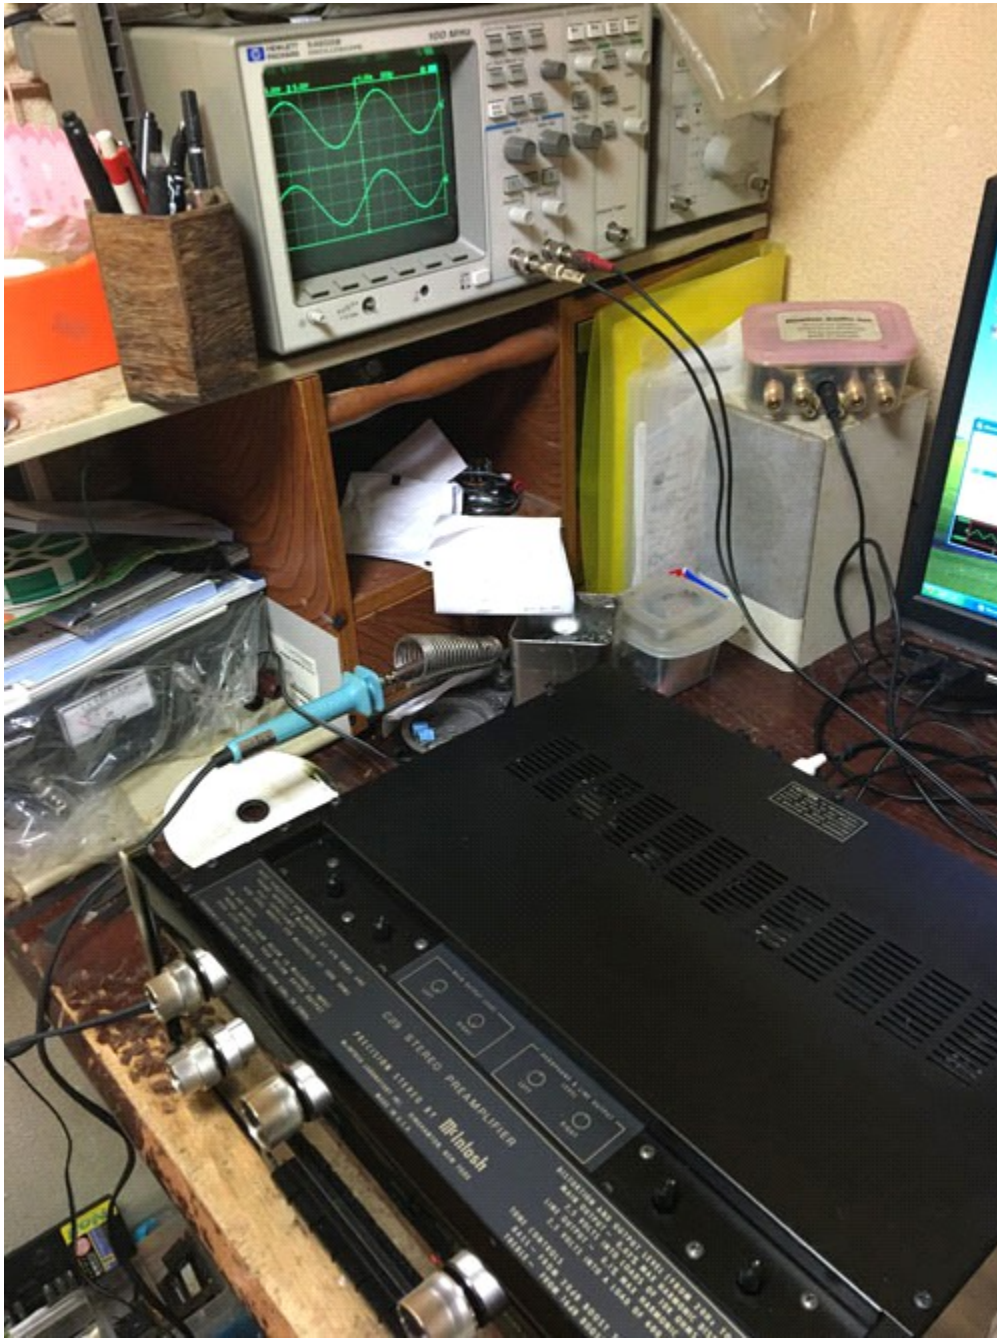
単体での試験

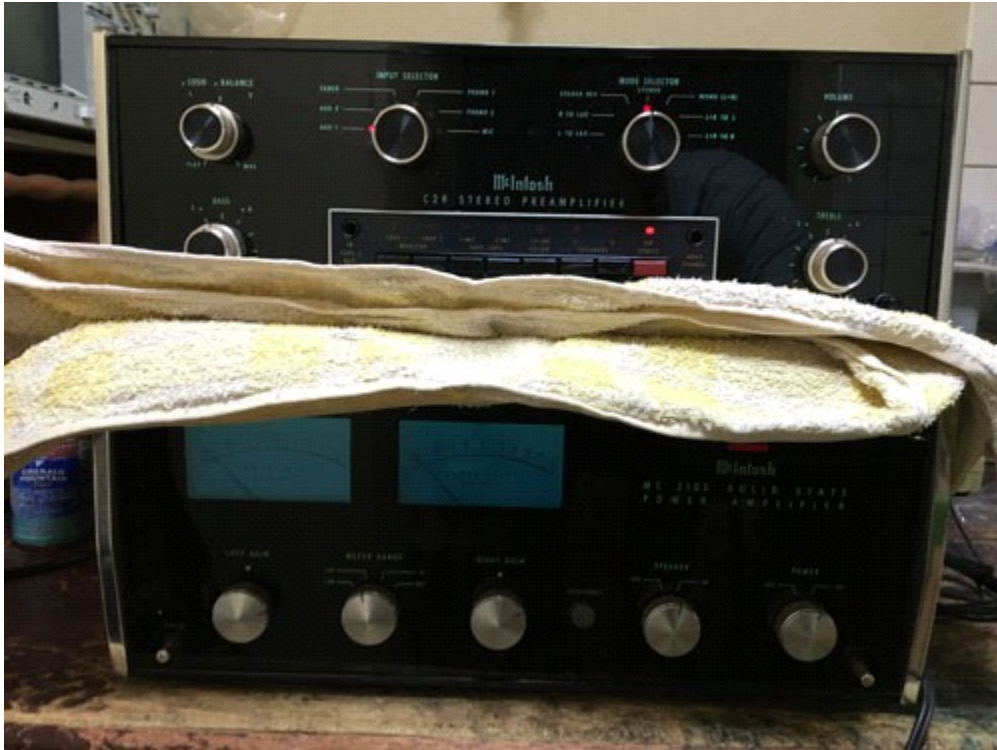
パワーアンプに接続しての確認

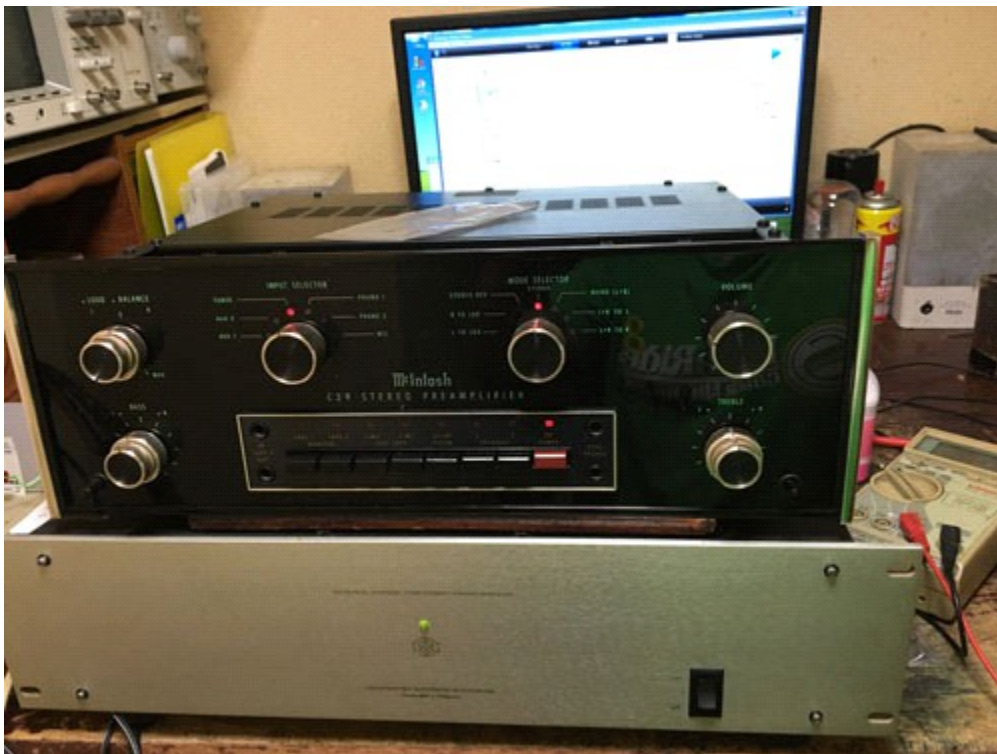
他の機種での確認
