故障内容 落下事故品

修理内容 落下のためにCDメカ（トレイ開閉）部分の外れ修理、サーボ基盤脱落、配線修理、電源回路のコネクター接合部の配線外れ、ピックアップ清掃、フロントパネル分解し表示部の接着（パネル分解するための作業あり）動作確認

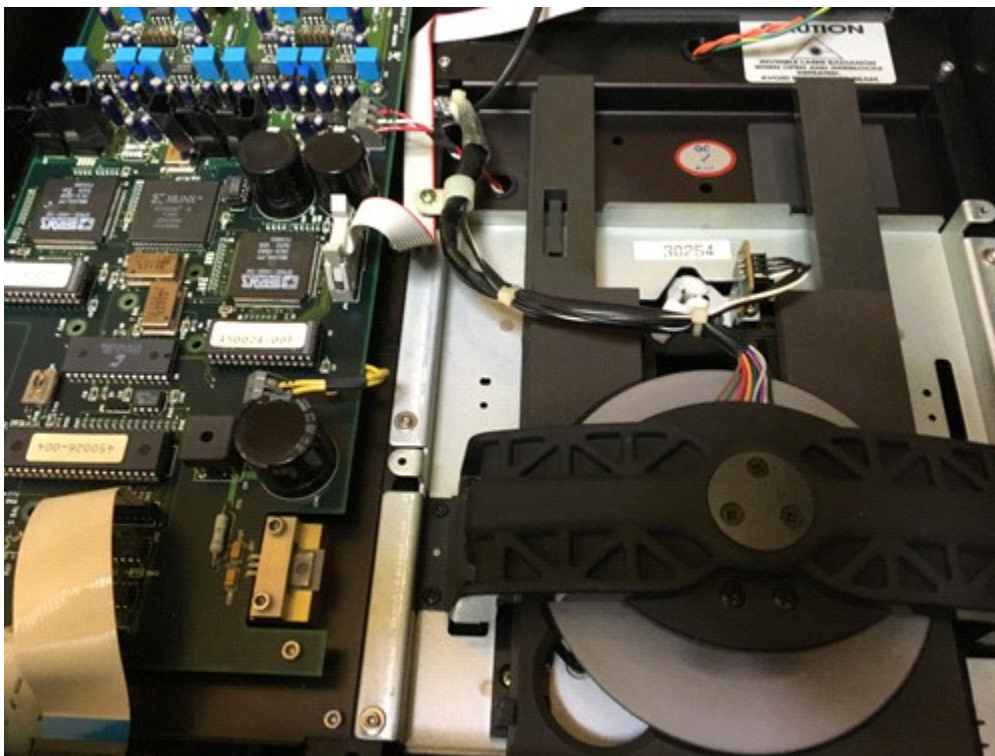
トレイとCDメカ部分の衝撃により損傷、底板部分のサーボ回路損傷、トランス接合部分の配線の外れなど衝撃による異常が多数。

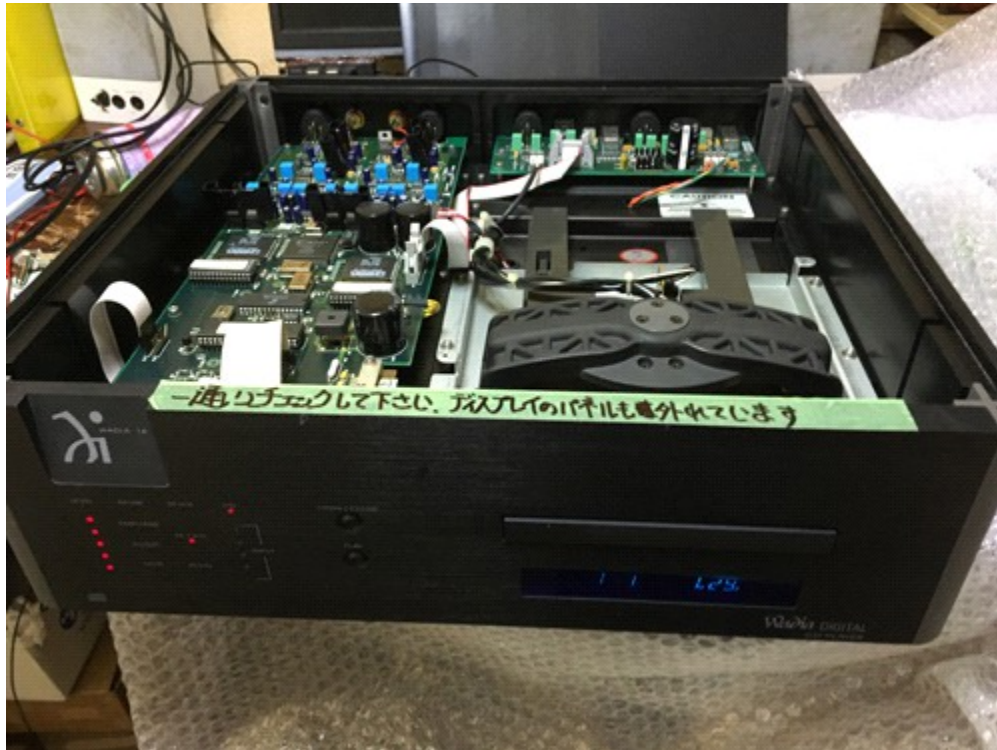
全作業終了後の再生確認時
