JBL SA-640

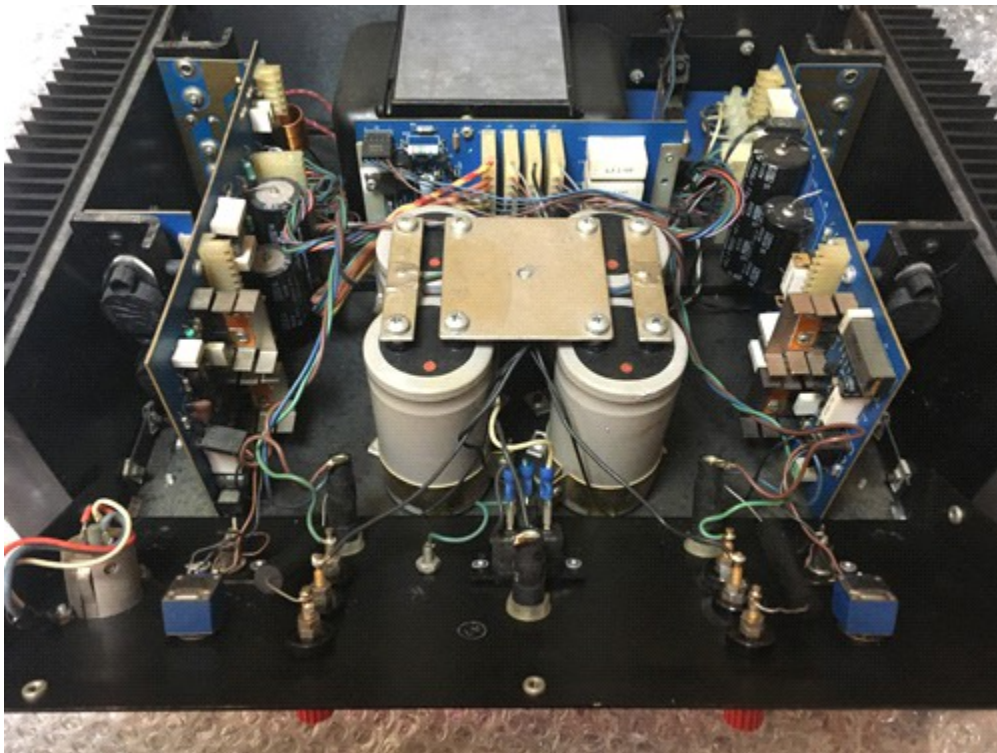
故障内容 左側の音が出ない、スピーカー端子がグラグラに緩んでいる、RCA端子が曲がってる

スピーカー端子が中でグラグラ、配線が断線（パワーアンプ側）RCA端子の修理など

修理内容 RCA端子の修理（曲がり修正、補強）スピーカー端子の緩み修理、配線の修理
