SANSUI AU-707X

故障内容 スピーカーA時に左側の音が出ない、フロントスイッチのガリ

修理内容 スピーカー基盤の修理、フロントスイッチはミニスイッチで代替品もなく修理不能、DC漏れ確認、BIAS確認、動作確認

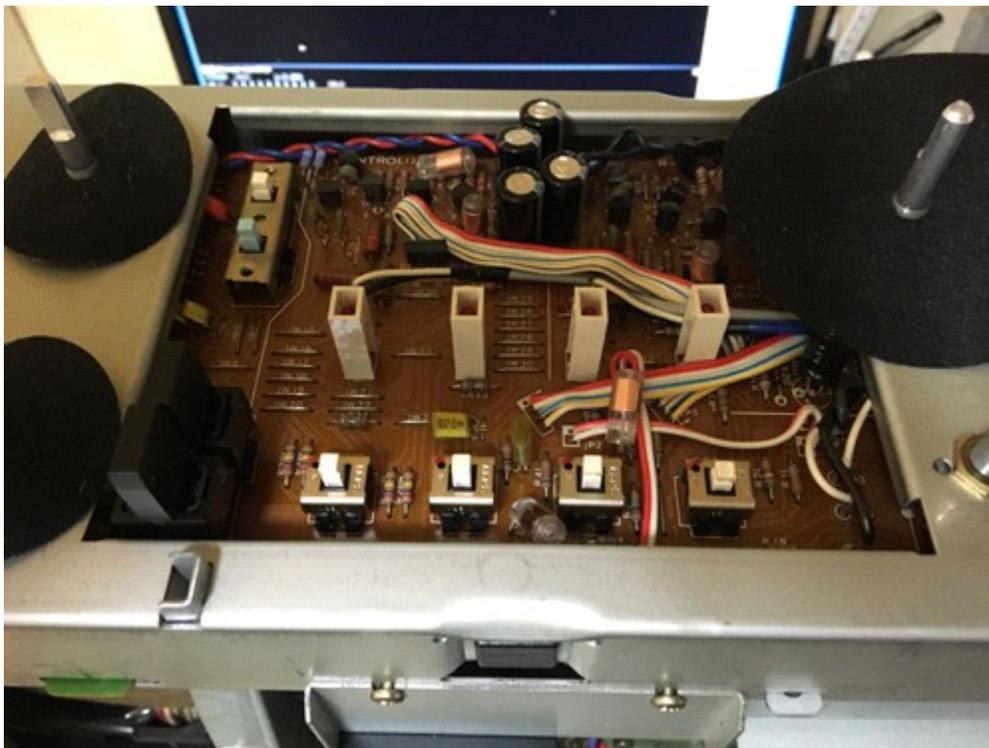
スピーカー基盤のはんだ劣化
