MARANTZ PM-44SE

故障内容 左側の音が出ない

修理内容 メインアンプ基盤のはんだ補修

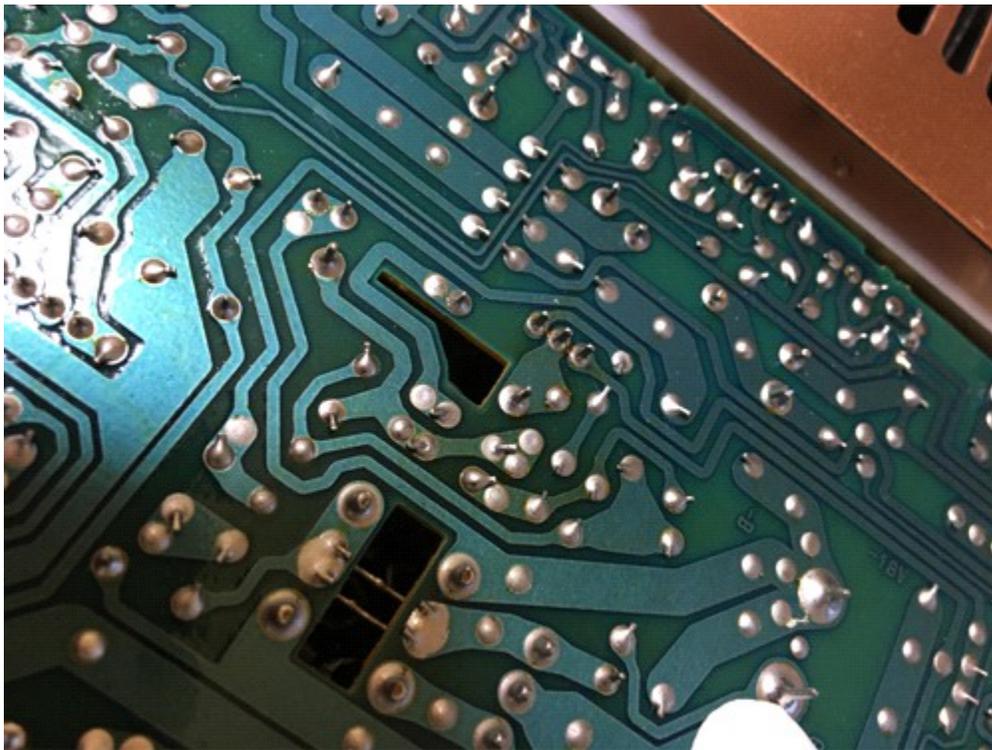
ドライバー用電源回路のTRにはんだ浮きあり
