wadia23

故障内容 トレーが勝手にしまってしまう、表示部異常と開閉が出来なくなってしまう。

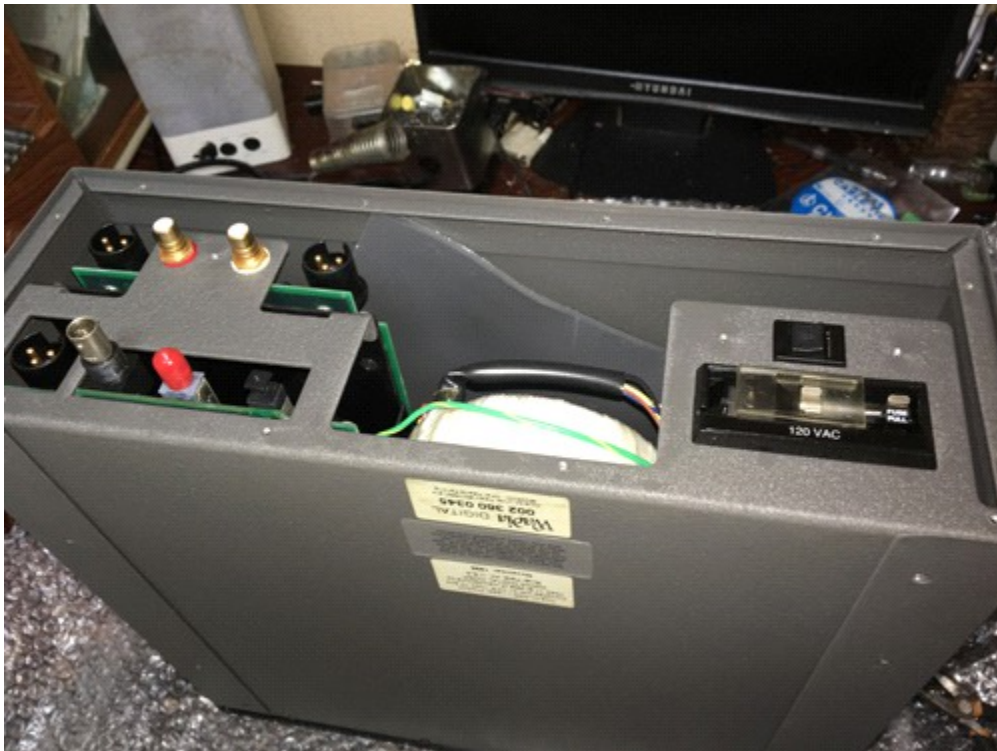
バックパネルを取り外し内部を確認、防振ゴムが落下してしまっている。

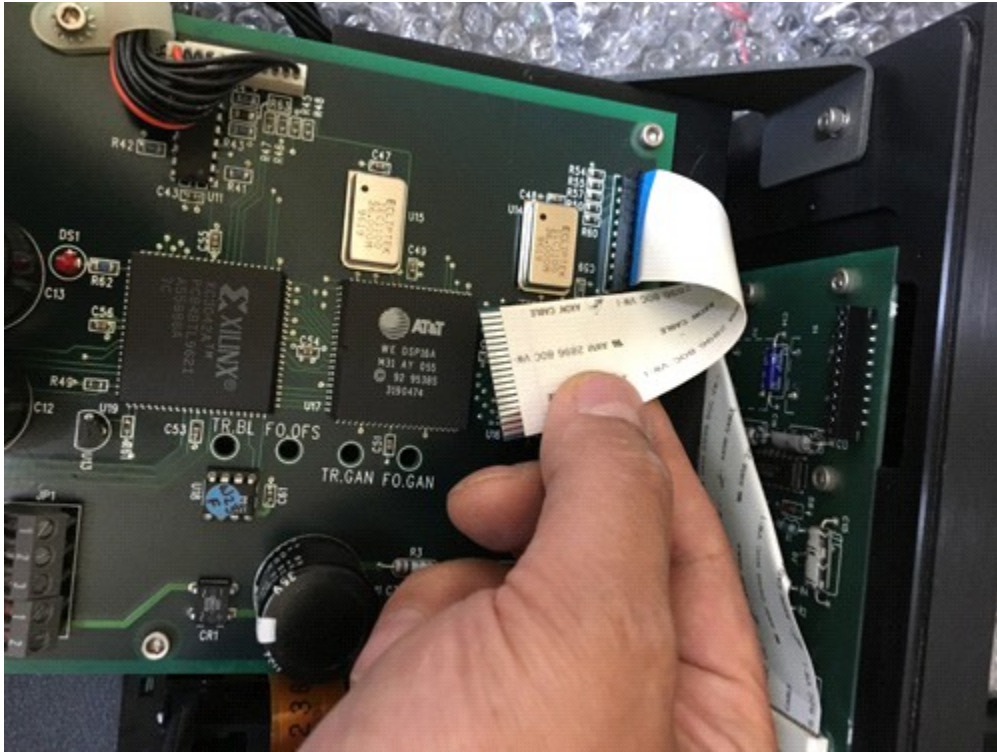
パネル接合部のコネクタに無理が掛かっていたため確認
