SANSUI BA-3000

故障内容 左側からノイズ（激しいDC漏れ、バリバリ音！）

修理内容 ドライバー基盤のはんだ修正、サブソニック回路の劣化コンデンサー交換、  
DC調整、動作確認

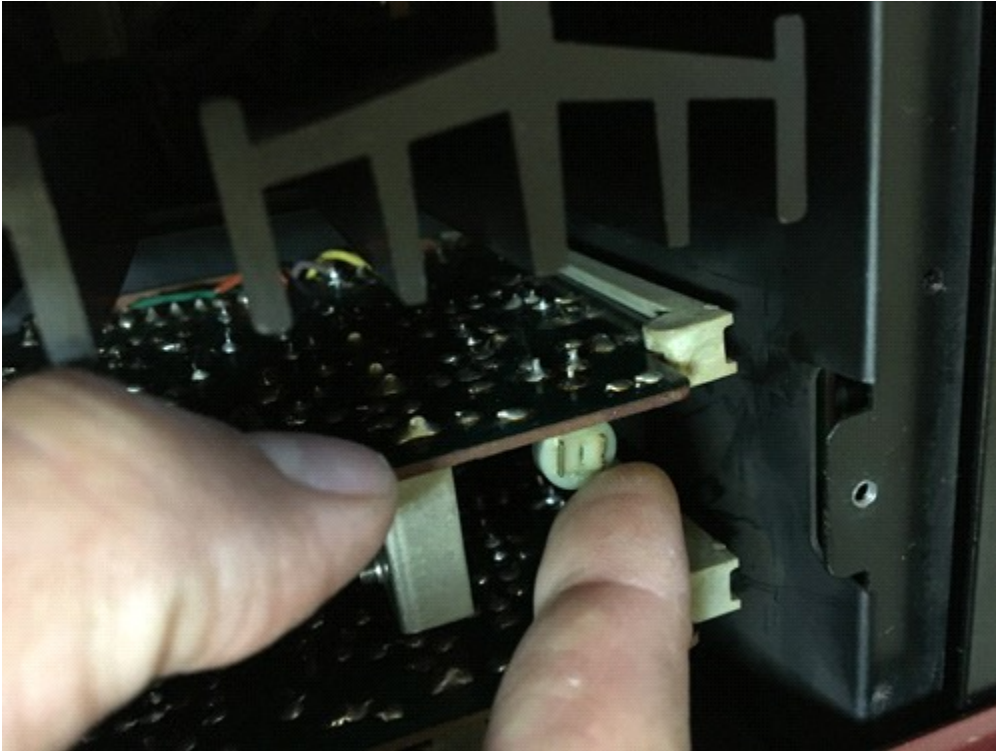
はんだ浮きでバリバリ音、数年前に修理歴あり、コネクター部分が配線で改造されてくっついてるのでドライバー基盤が抜けない！！
