メサブリギ ディアルレクチャー

故障内容 激しいノイズ発生

修理内容 プリ真空管交換（12AX7一本、別のメサから）プリ管は純正で揃えてあります。不良抵抗交換、BIASの状態確認、パワー確認（100W 8Ω 1kHz）

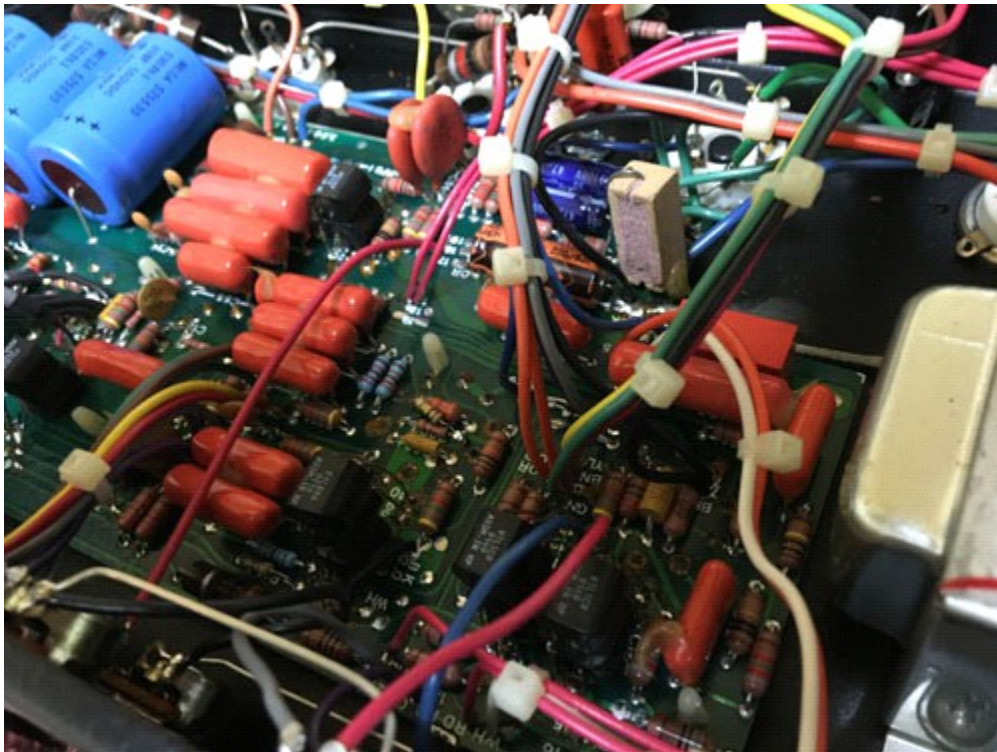
抵抗不良箇所あり

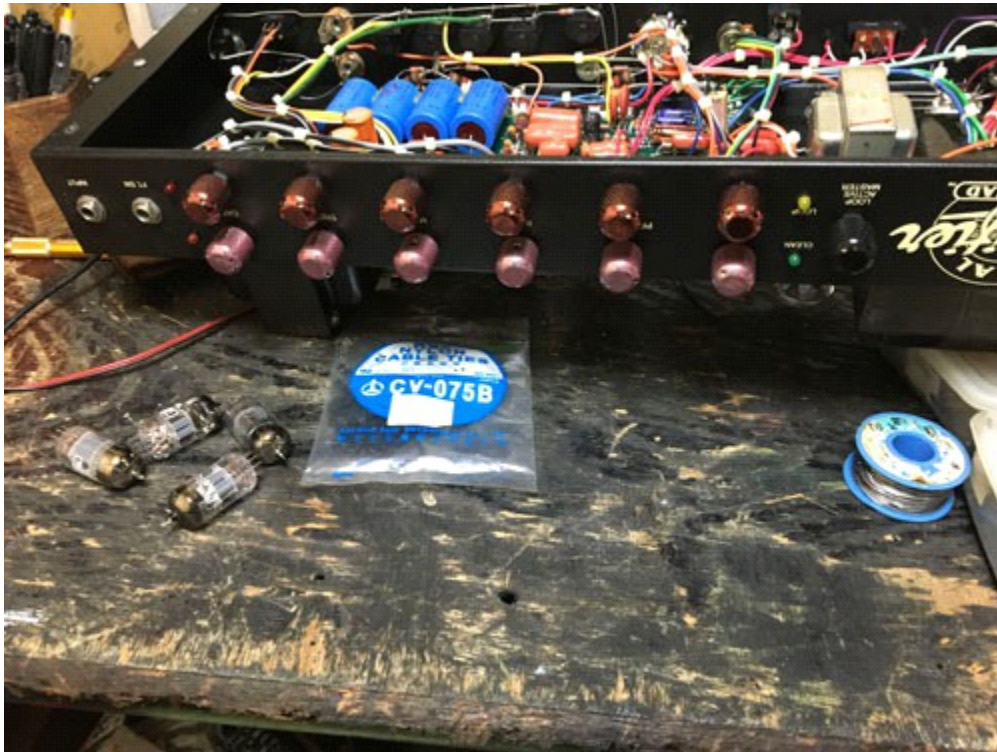
プリ真空管の差し替え

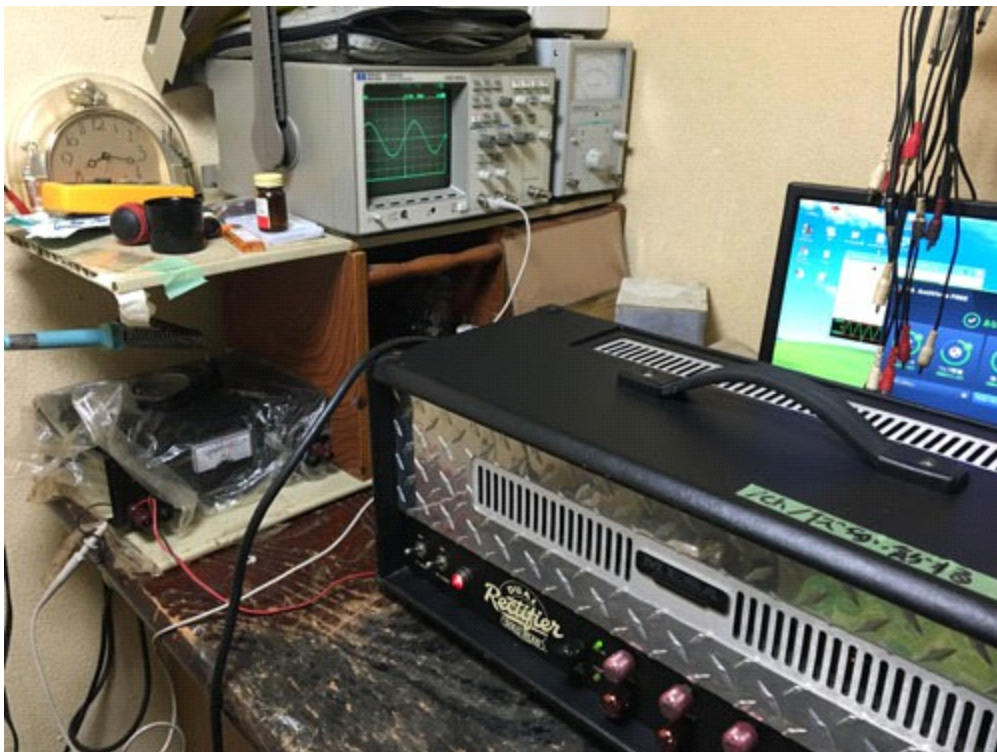
パワー確認

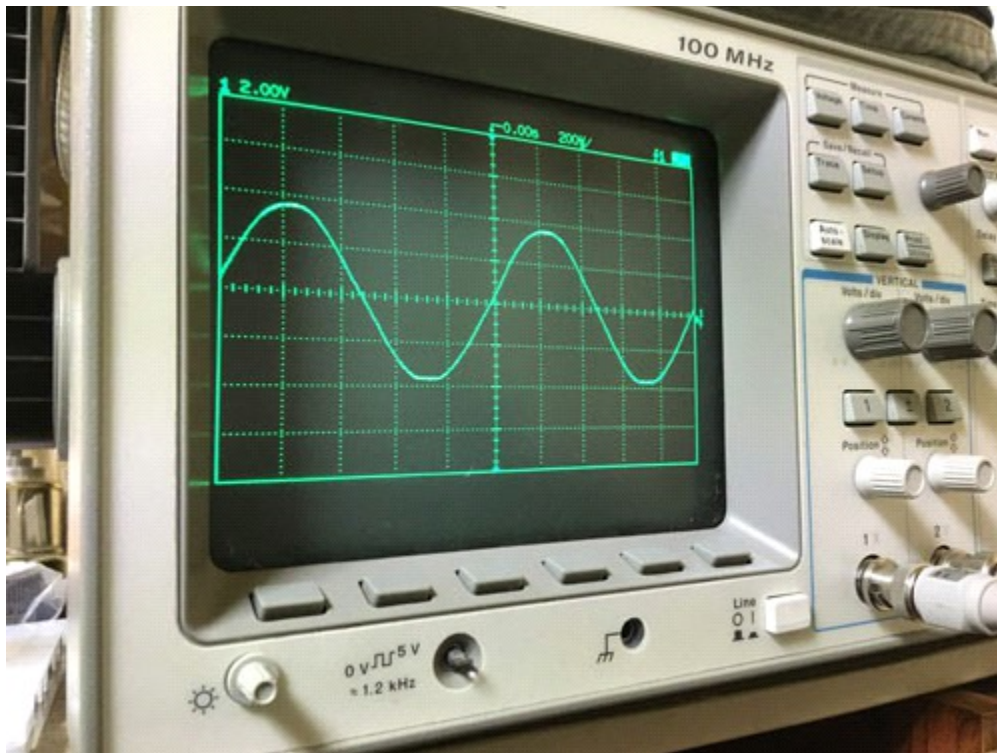
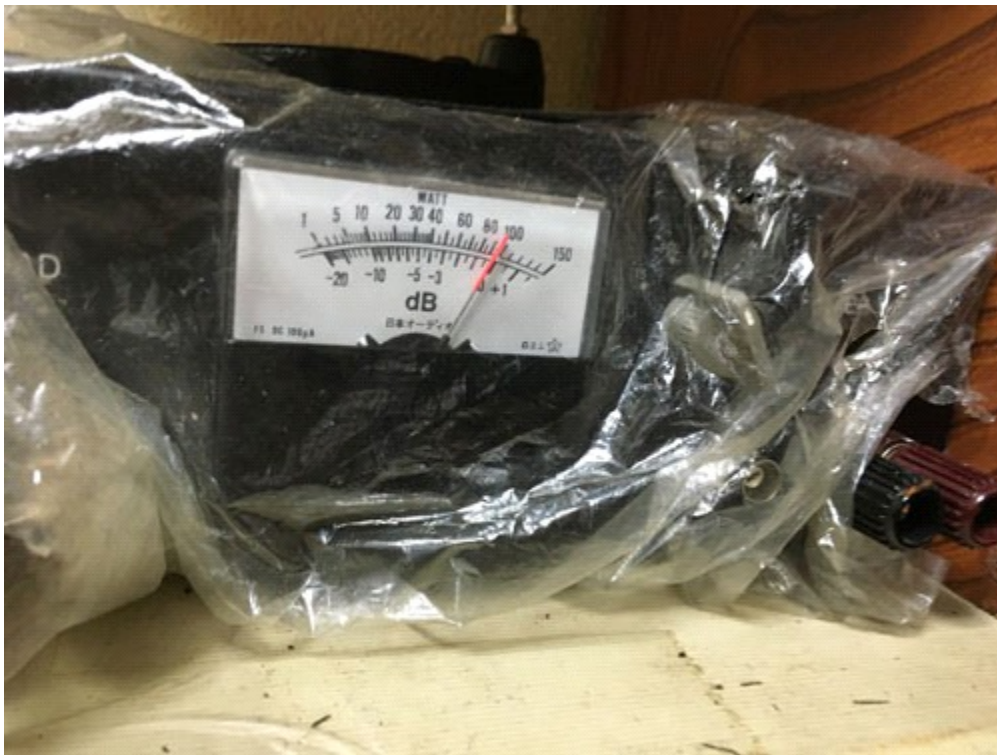
100W時の波形 (1kHz 100W 8Ω)
