SANSUI AU-999

修理内容

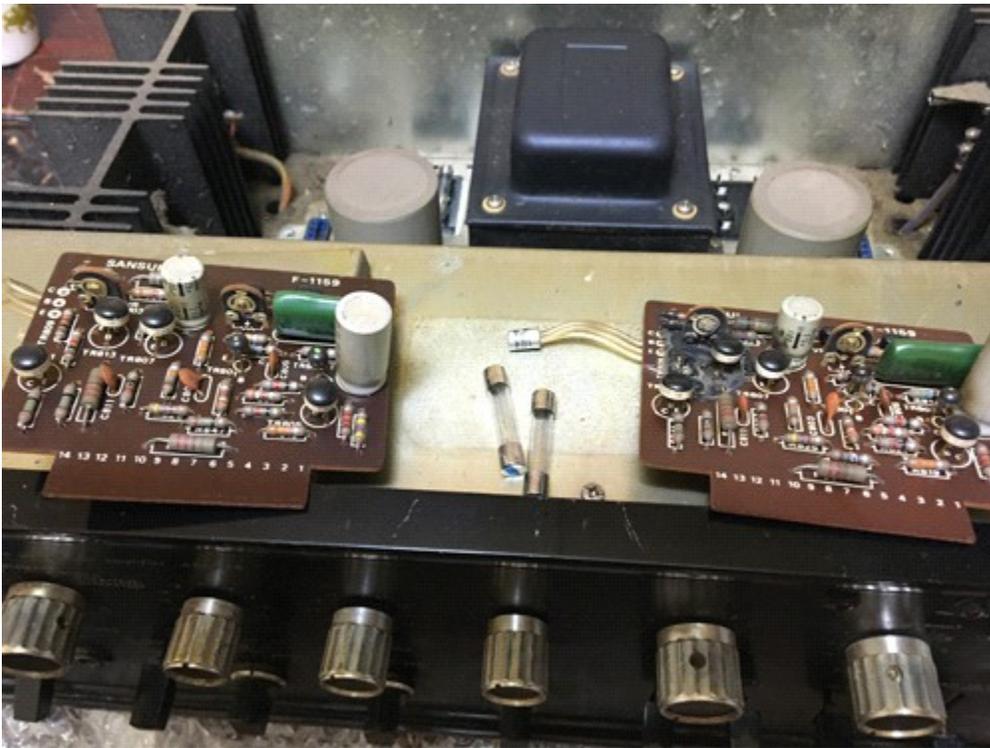
ドライバー基盤が燃えており使用不能、片側の初段TRが劣化しておりノイズが発生して危険

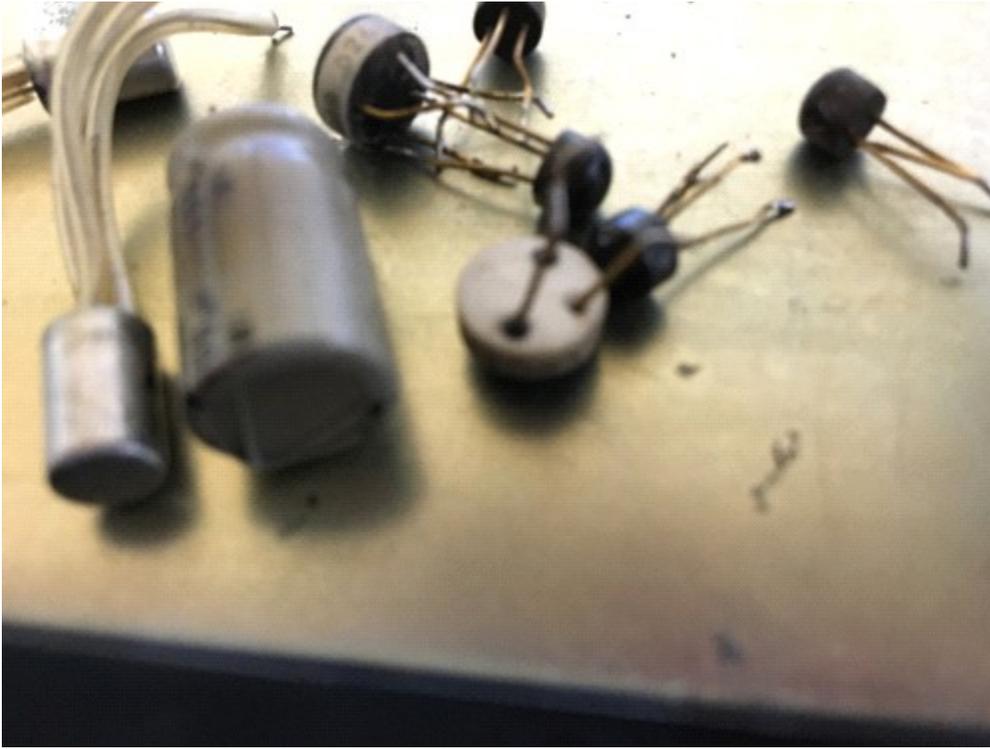
悪い部品を撤去

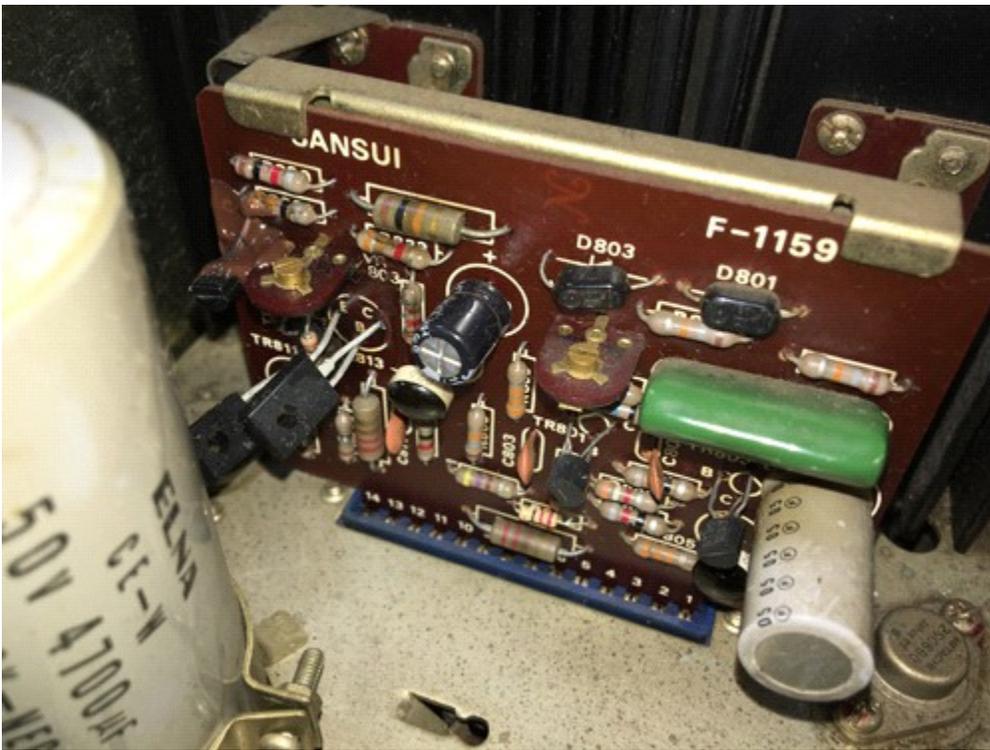
部品交換を左右CH分

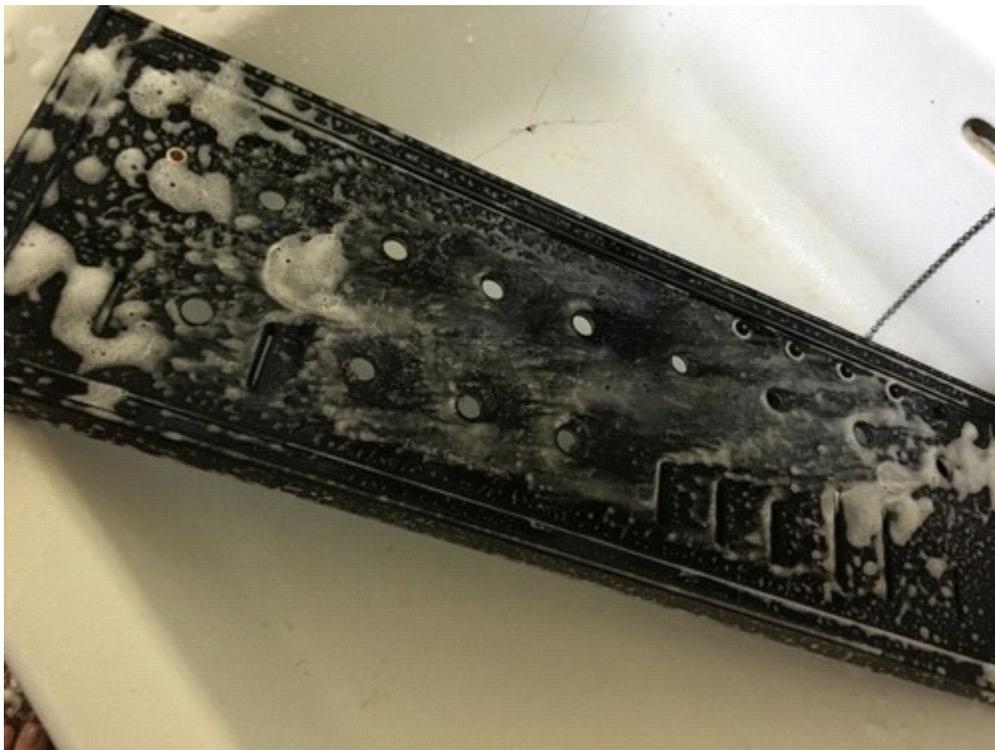
パネルの洗浄など

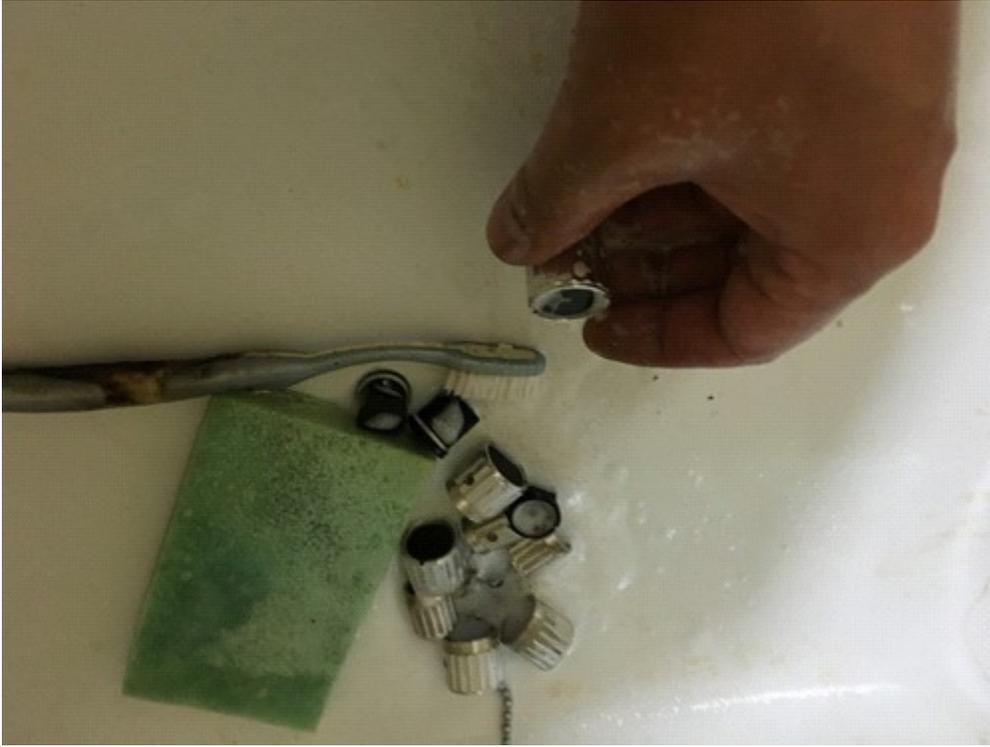
ノブ類の掃除

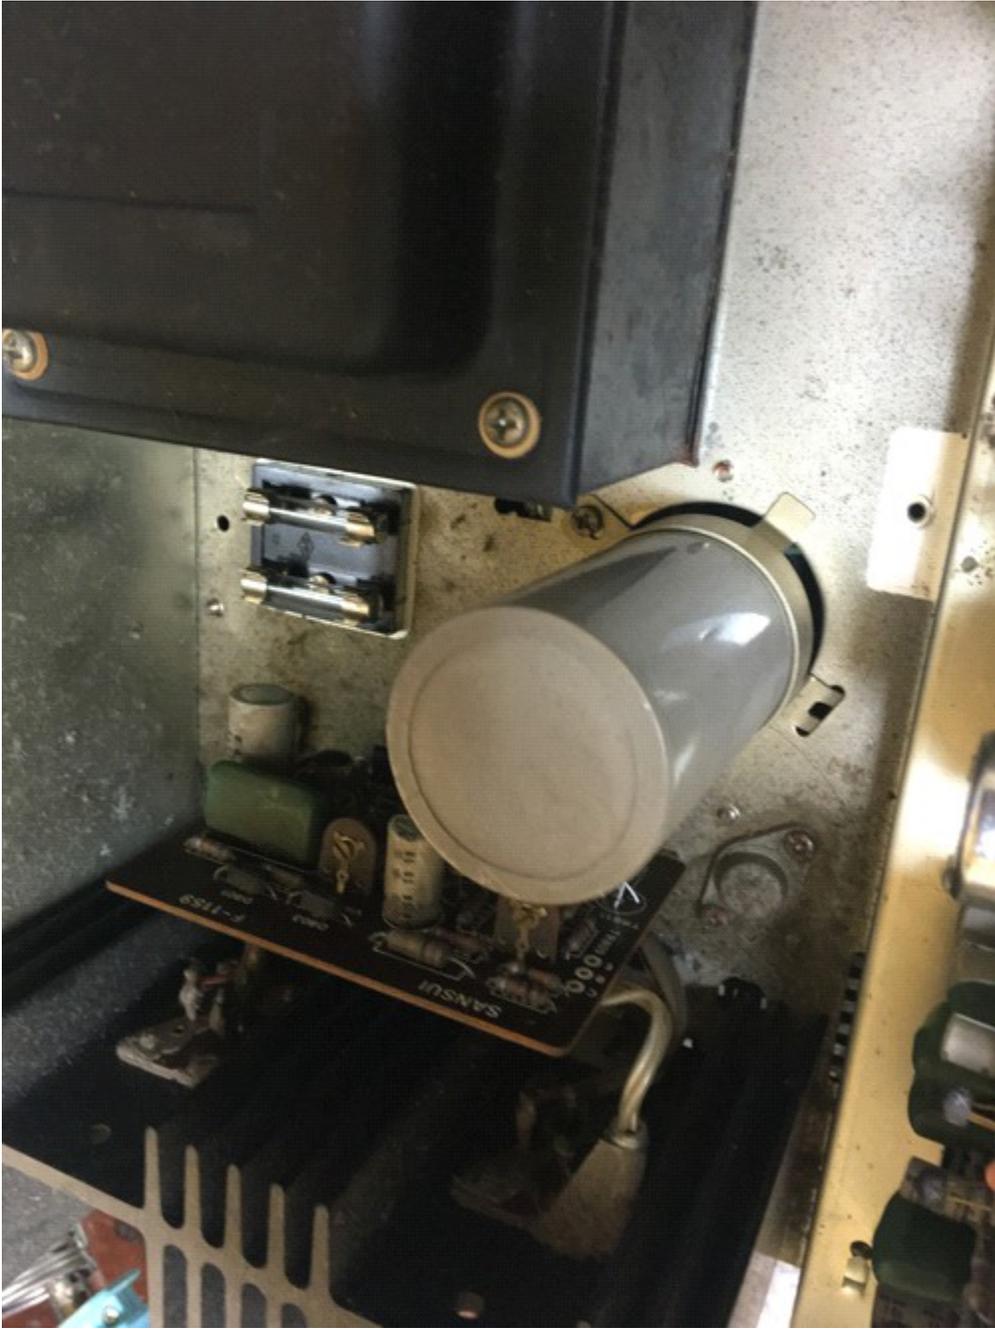
F U S E 交 換 左 右 分 3 か 所

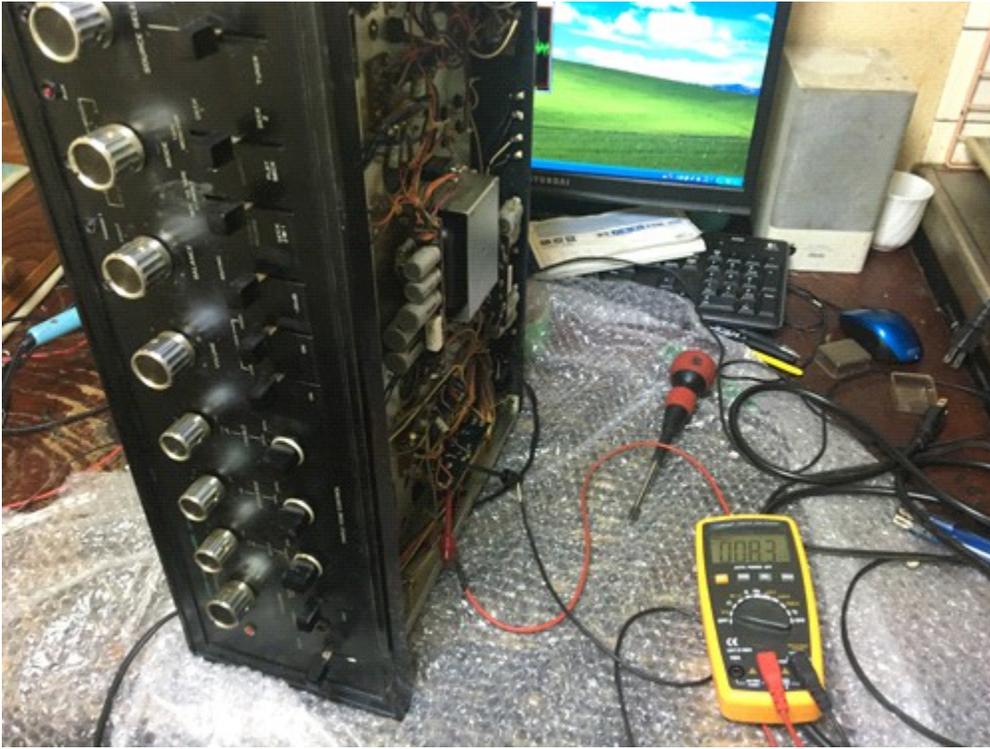
仮組、各調整中

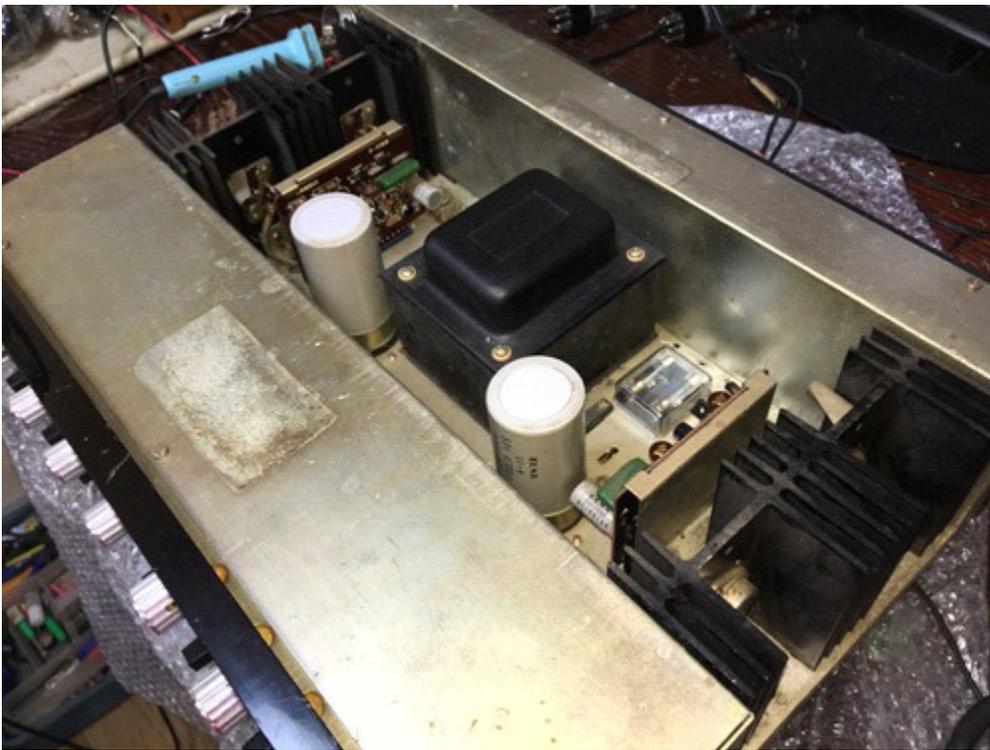
内部掃除

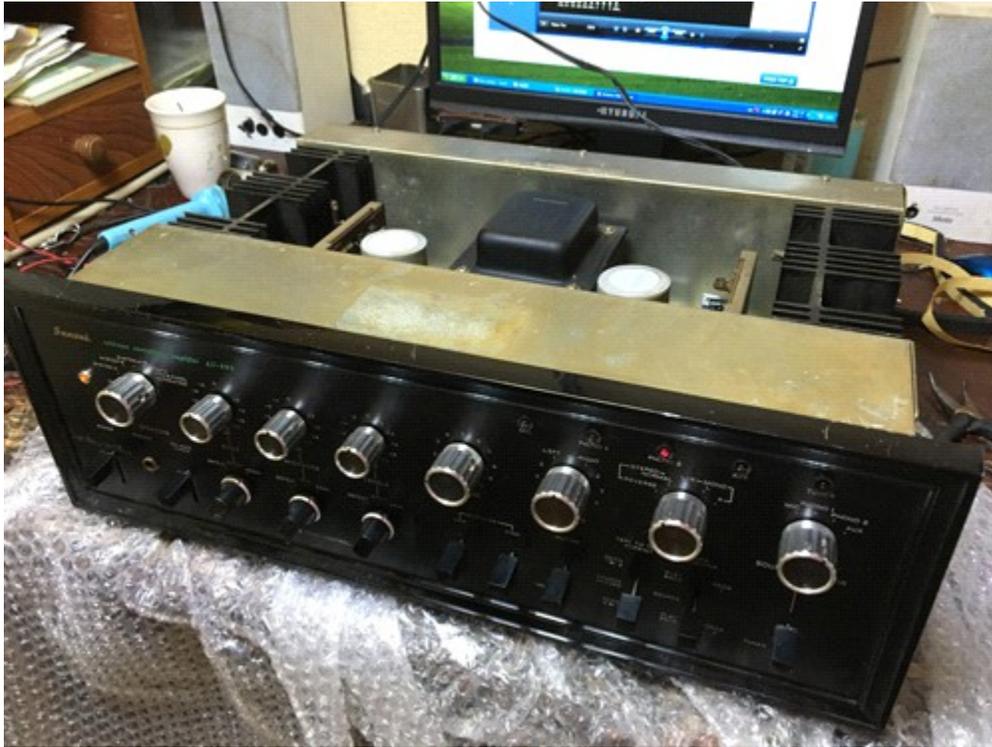
動作確認（エージング）
