LEXICON PCM70

故障内容 リア出力端子破損

修理内容 フォノジャック交換2か所、電池交換（LOWBATTの表示のため）、単三仕様、設定リセット（ROM内の情報が異常のため）

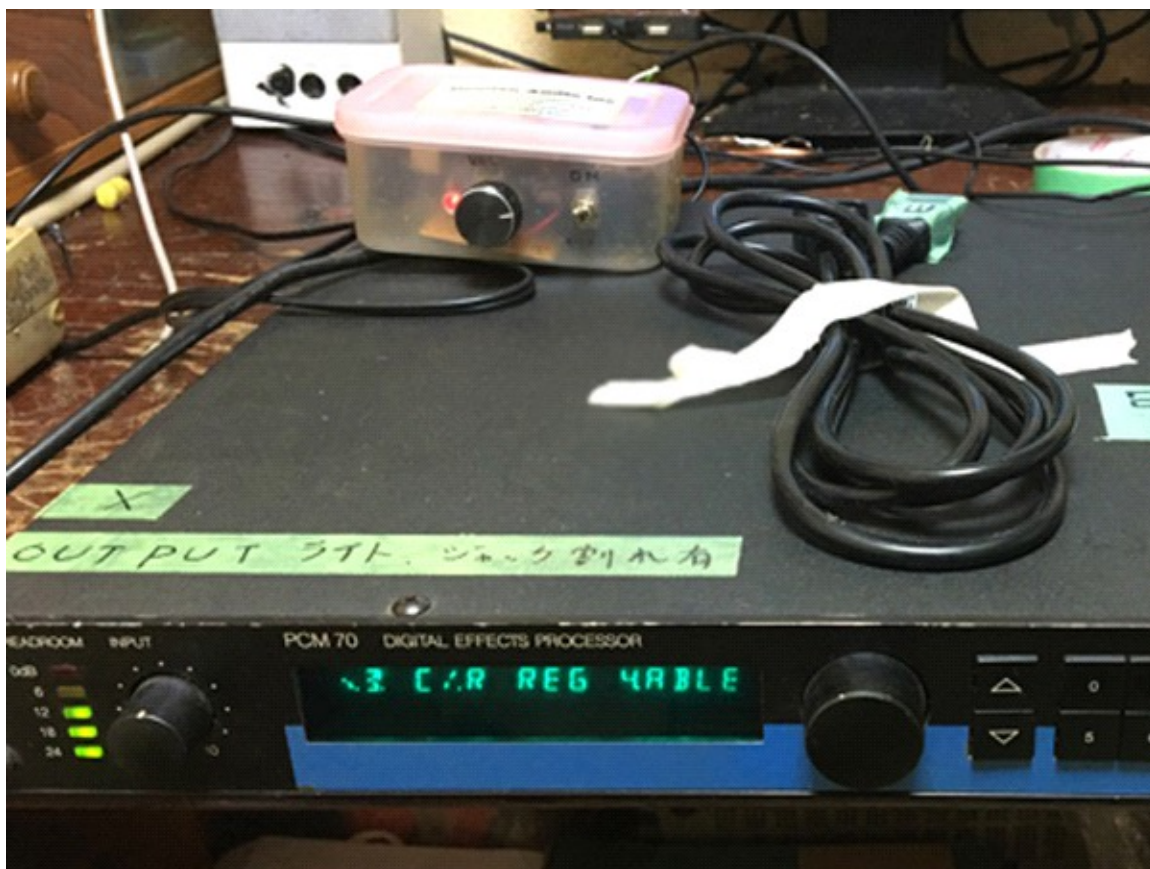
電源ON時に表示が異常あり

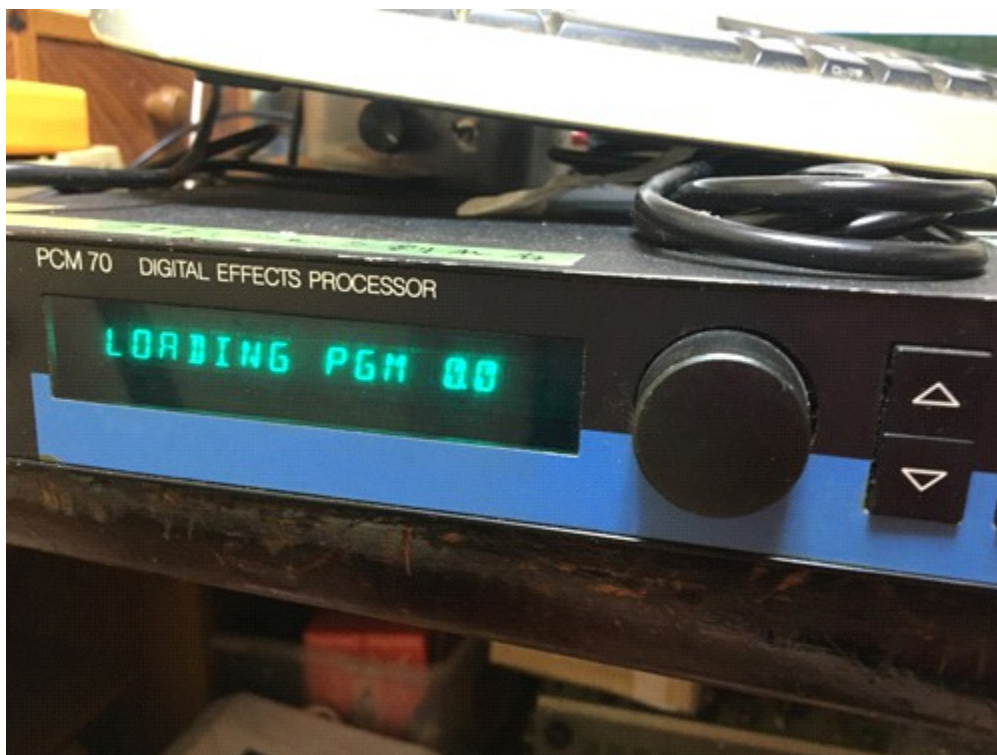
再起動、表示OK
