DENON PMA-750

故障内容 片側の音が出ない、不安定

修理内容 メイン基盤パワーアンプ部のはんだ修正、BIAS調整、動作確認

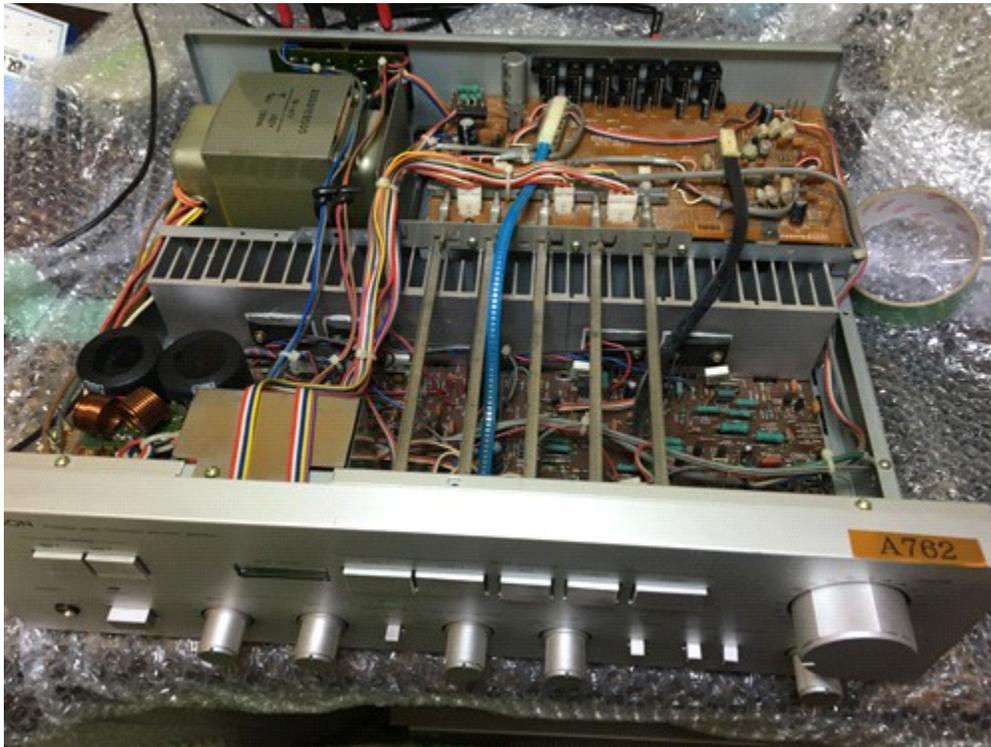
内部視認確認、特に異常はないが振動で音が出たり出なかったりする

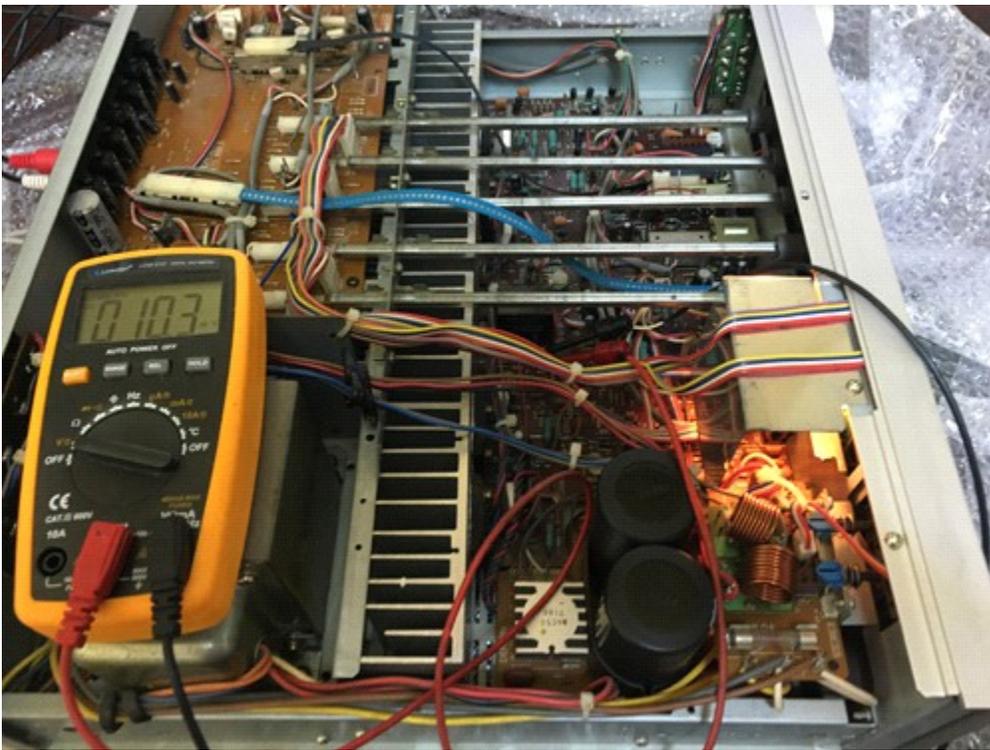
BIAS調整中、左右で数値が異なっていた

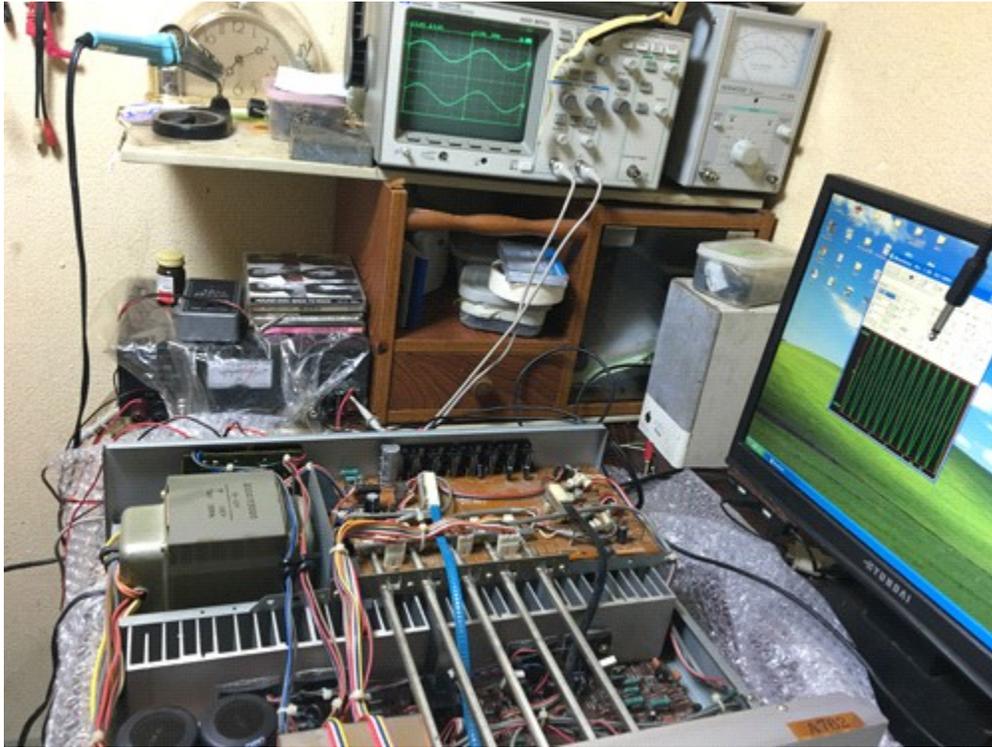
パワー確認 80W+80W 8Ω 1000Hz

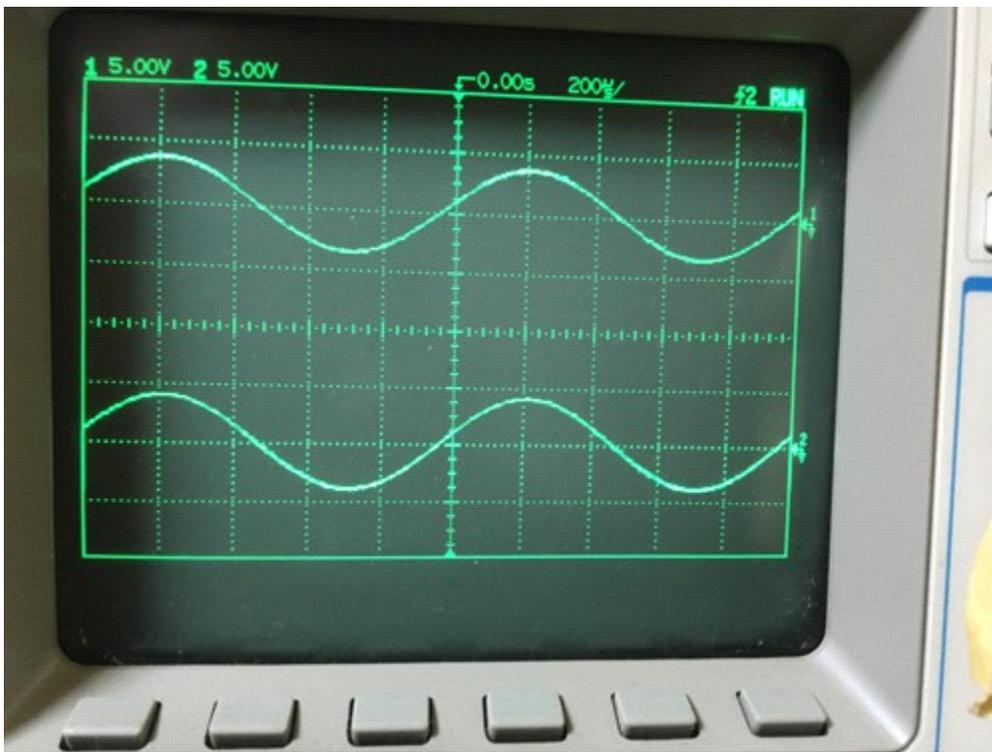
左右波形に問題なし

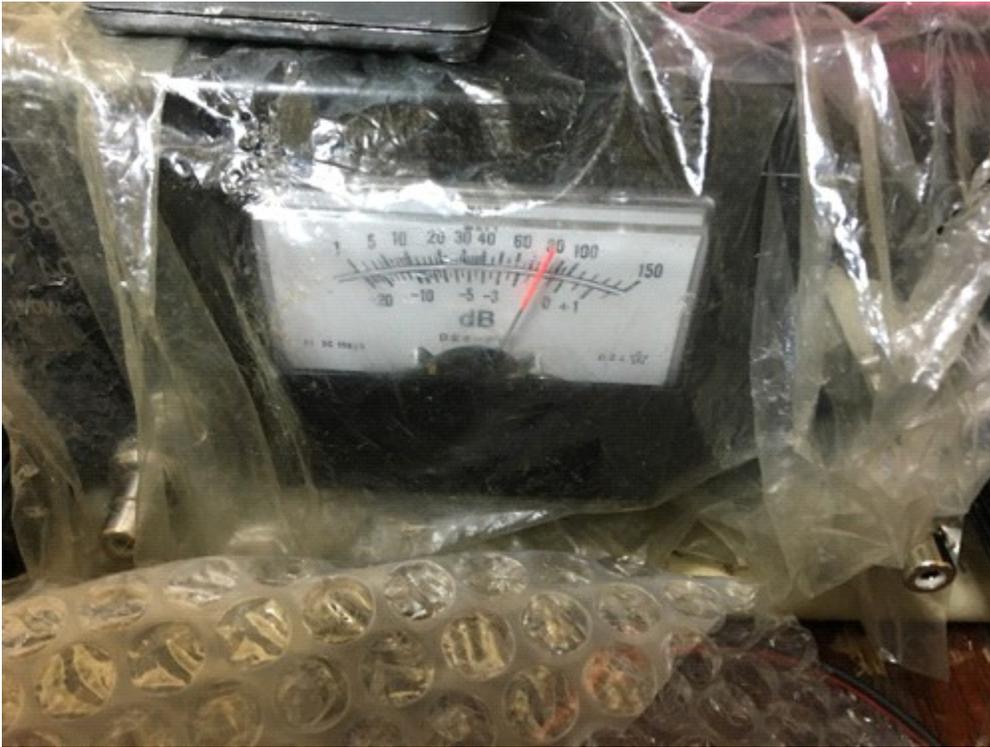
80W+80W 8Ω 負荷

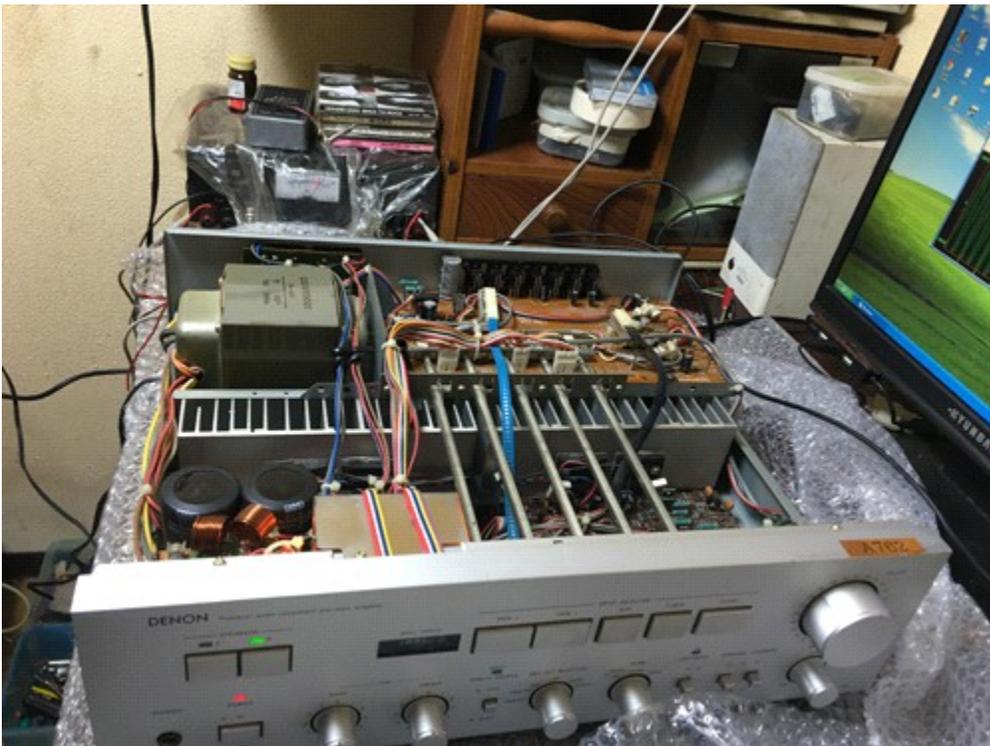
スピーカーB側も同等に確認

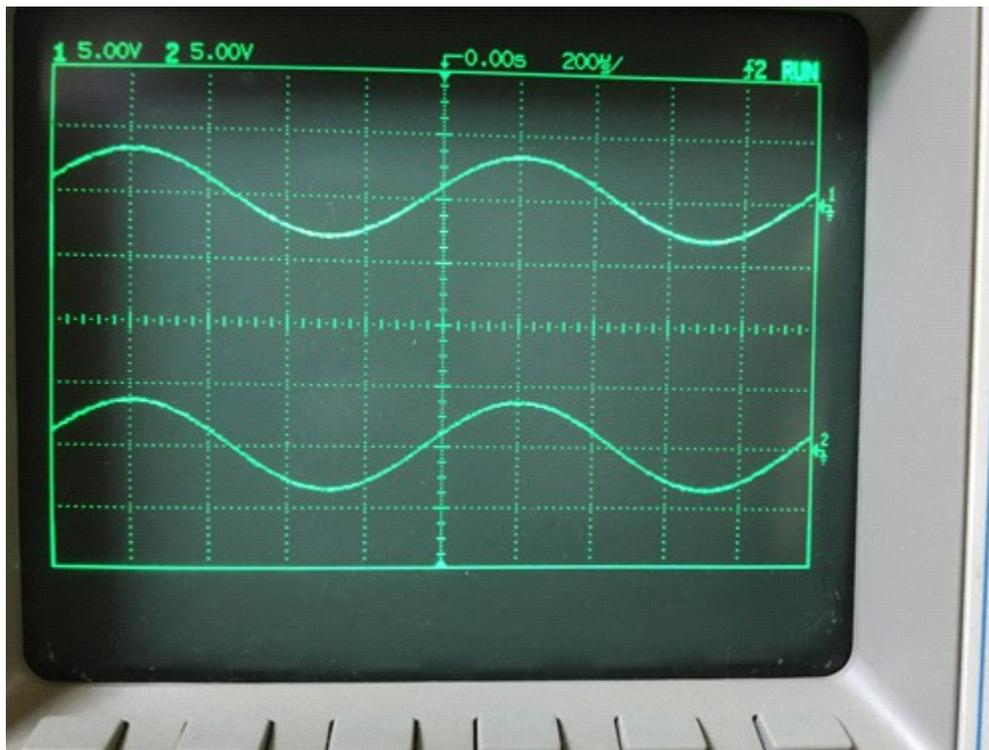
こちら問題なし
