MCINTOSH MA5100

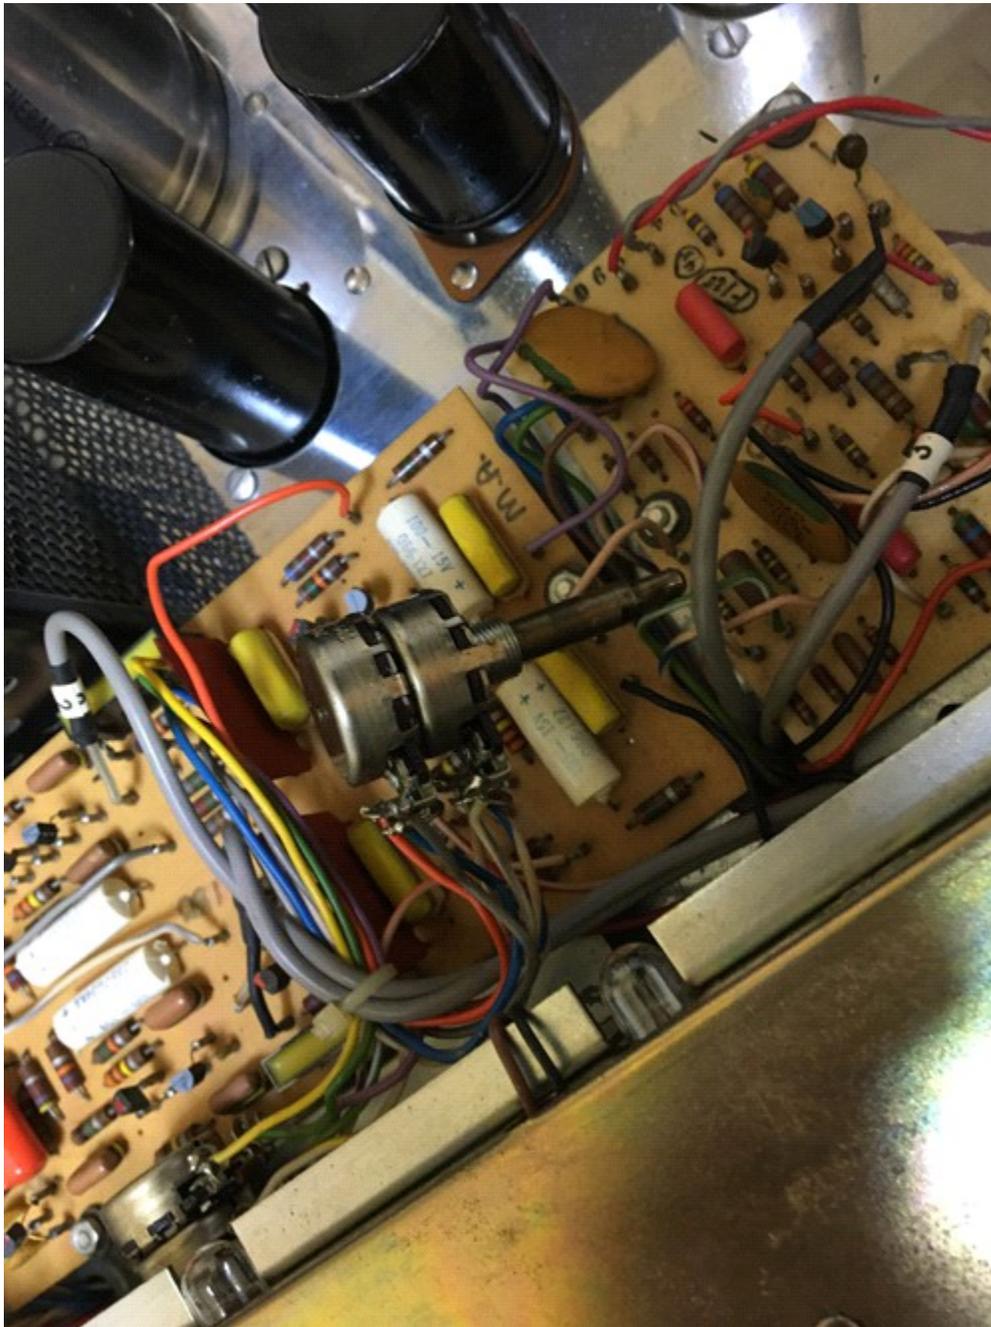
故障内容 トレブルノブのガタ、ノイズ

修理内容 VRポットの緩み、シャフトグランドバネが折れてしまっていたので代替で対策。
