## Metaxas Audio Systems IKARUS 2

故障内容 片側の音が出ない、バランスの効きが悪い

修理内容 エミッター抵抗のはんだ修正、F U S E 交換、B I A S 調整、動作確認

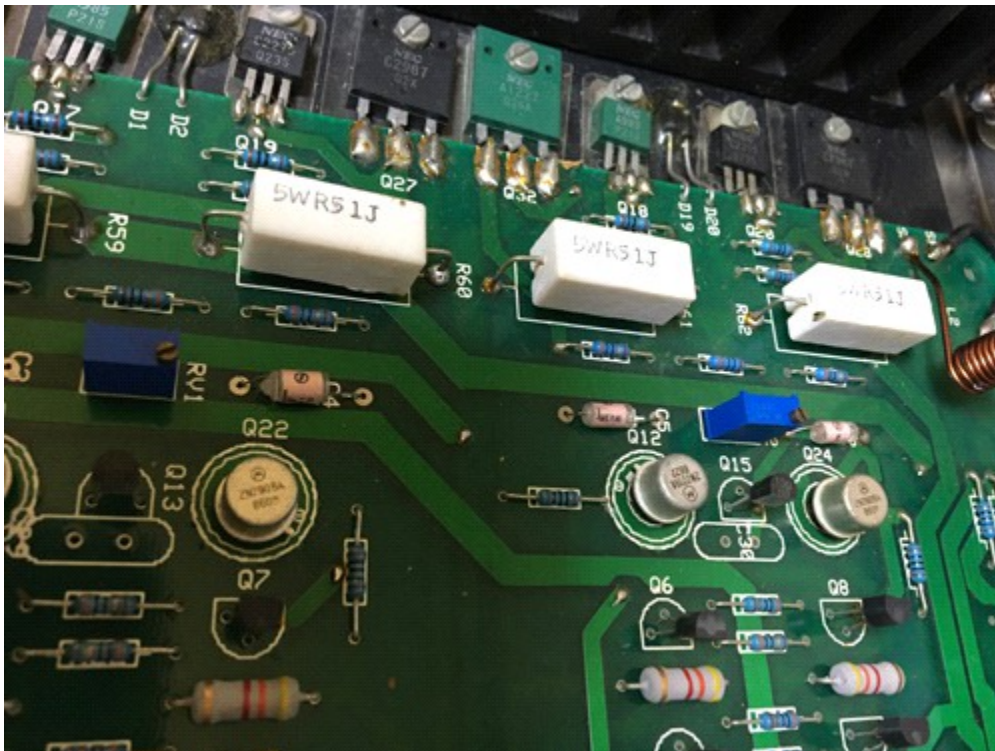
抵抗のはんだ修正、電源F U S E 交換

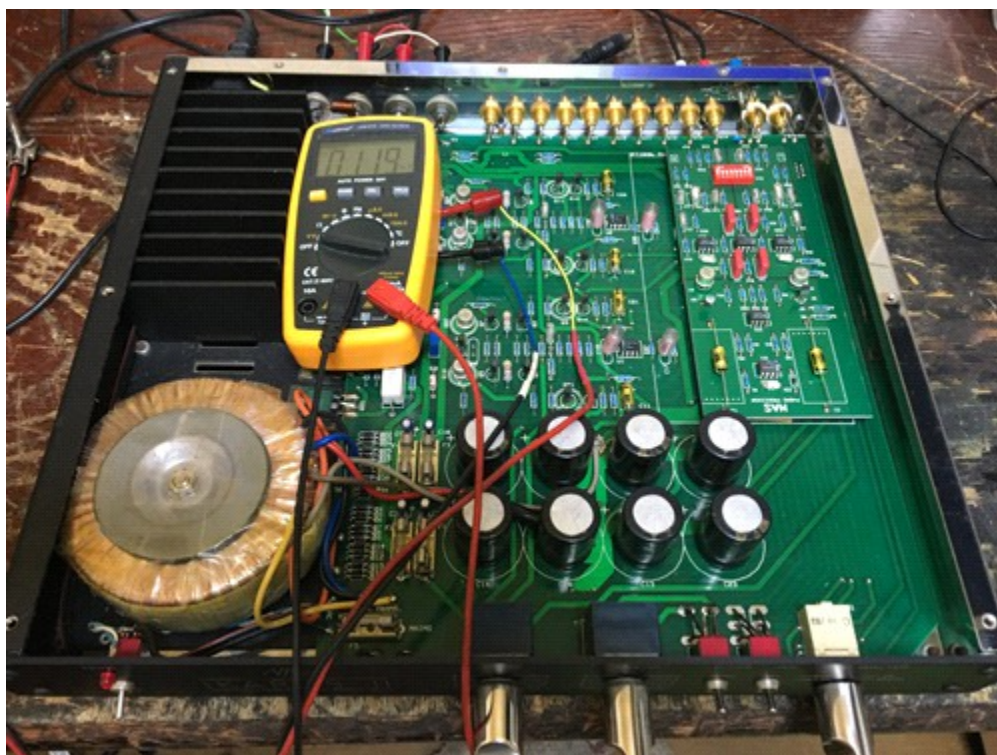
B I A S の調整中

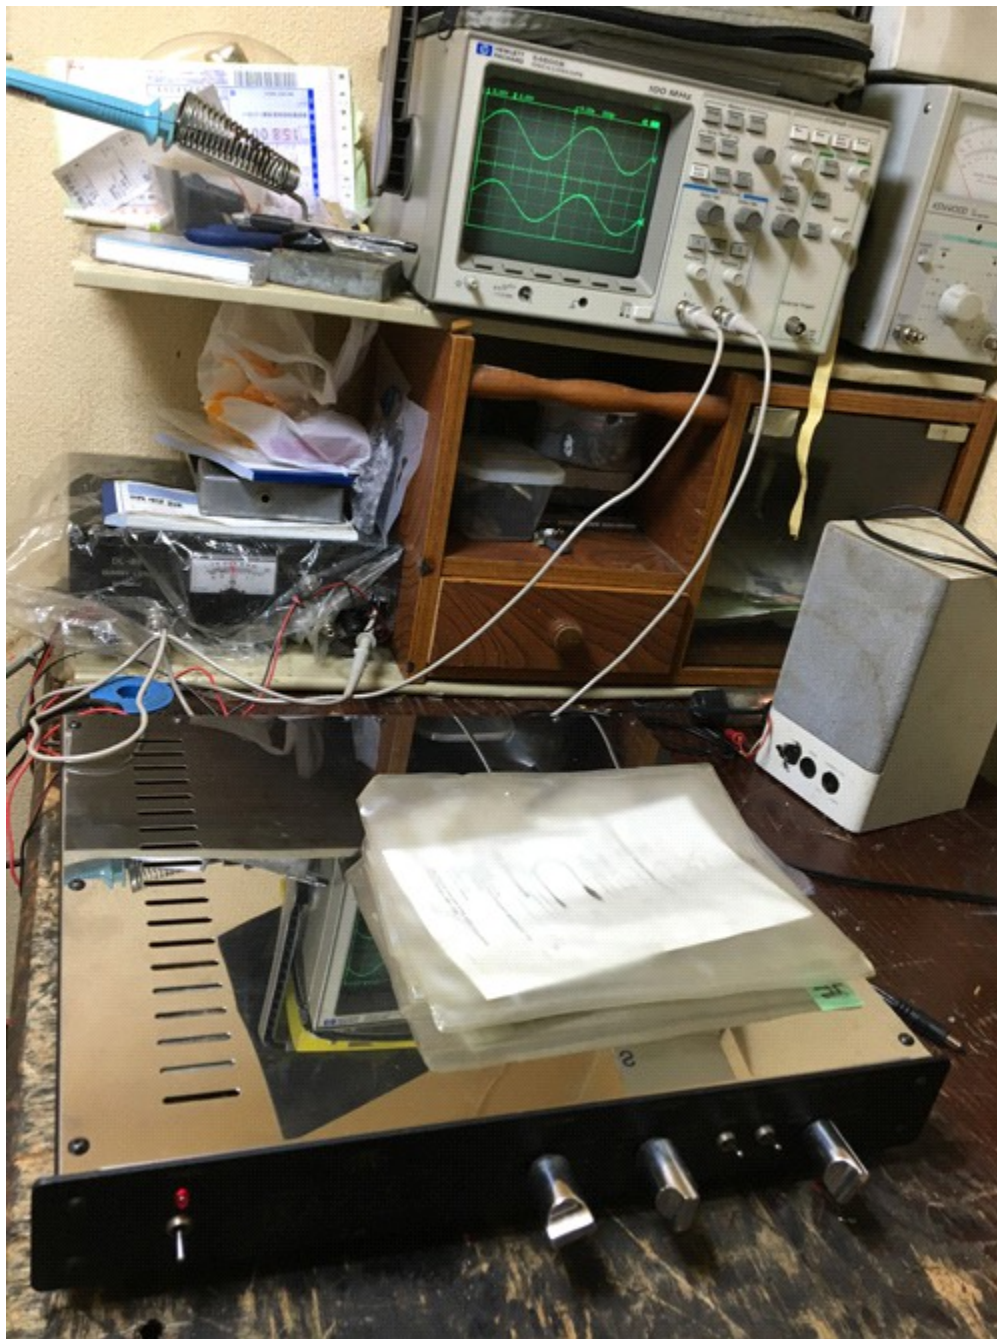
動作確認中

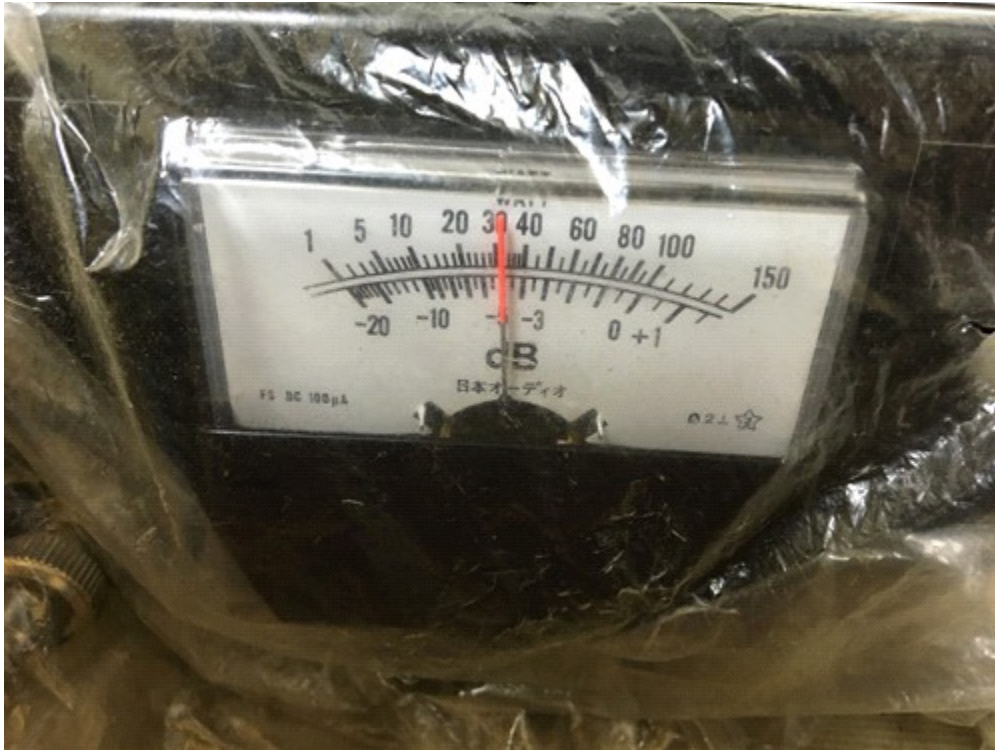
32W+32W 8Ω 1KHz 負荷テスト中
