FAFNER TD-600

故障内容 音が出ない

修理内容 プリ真空管交換（通信用??型番消えてるのが付いてた）、スピーカー端子の誤接続（前のオーナーが修理した??）コントロール部分のガリ取り、動作確認

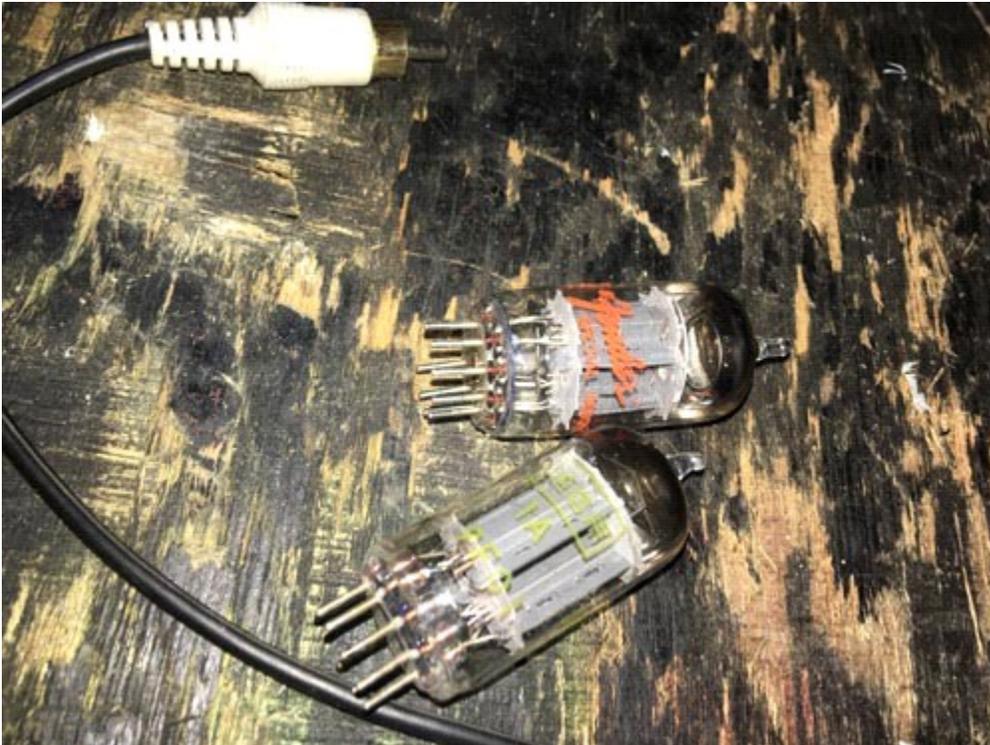
12AX7??だと思われる通信用管をフェンダー純正球に交換

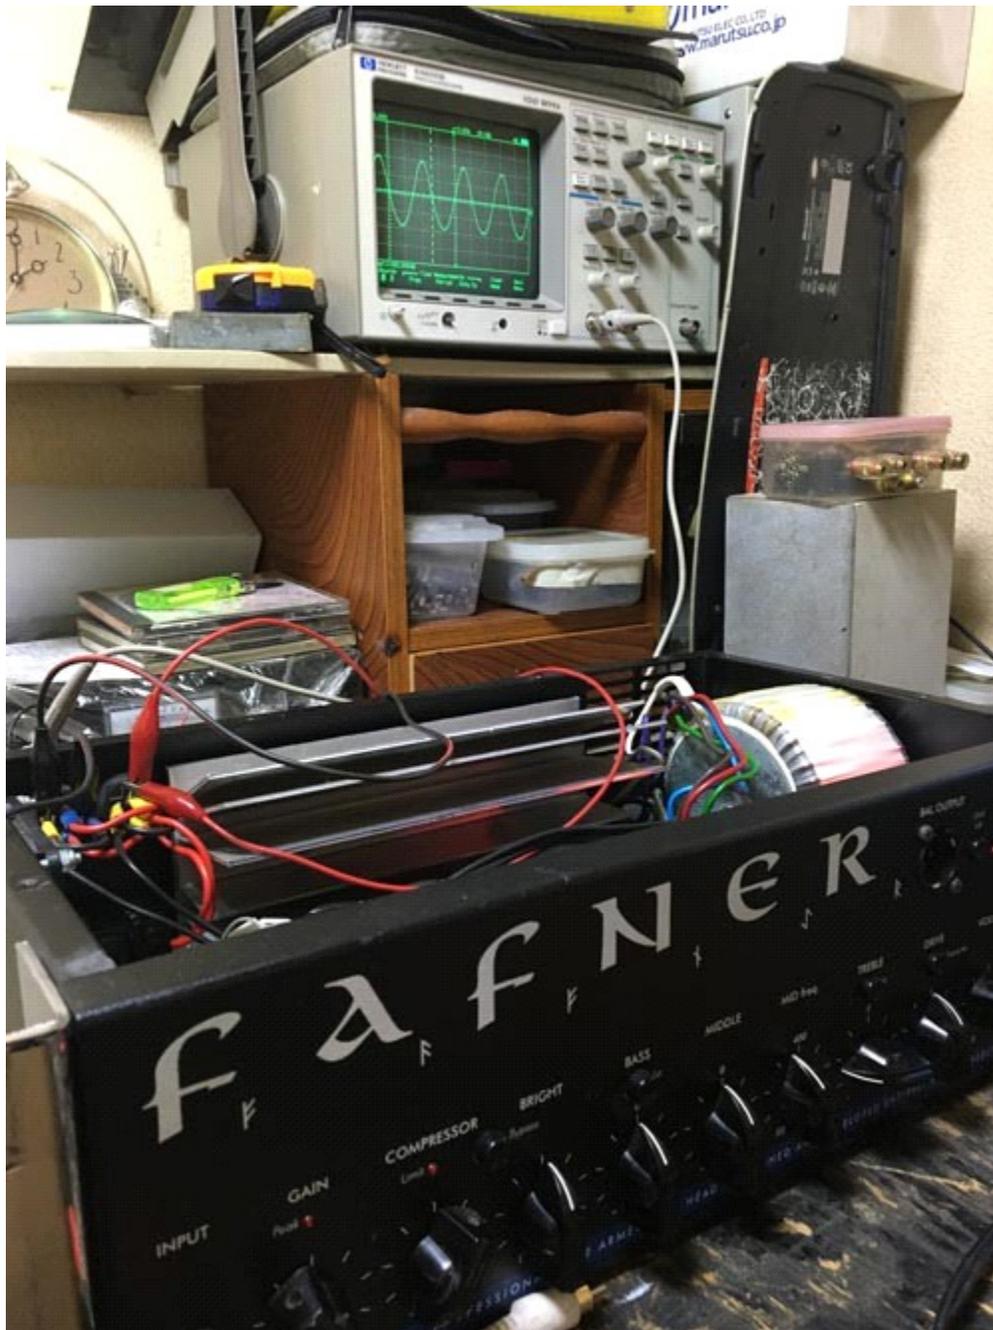
ガリ取り後に試運転

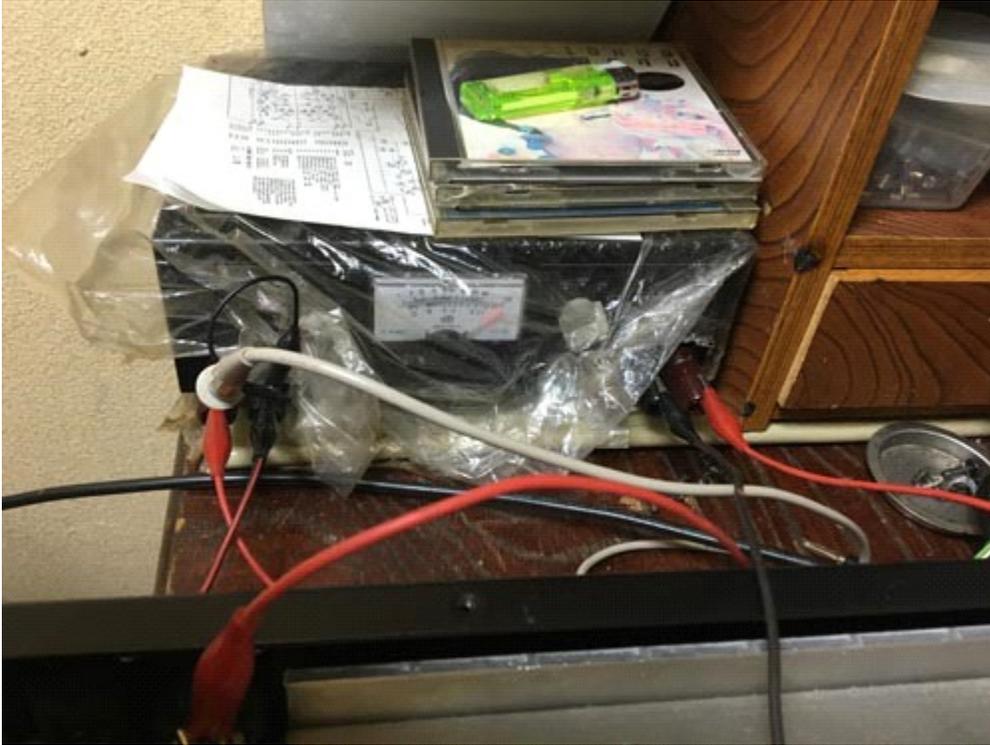
16Ω 360W出力時 (76V出力、約360W)

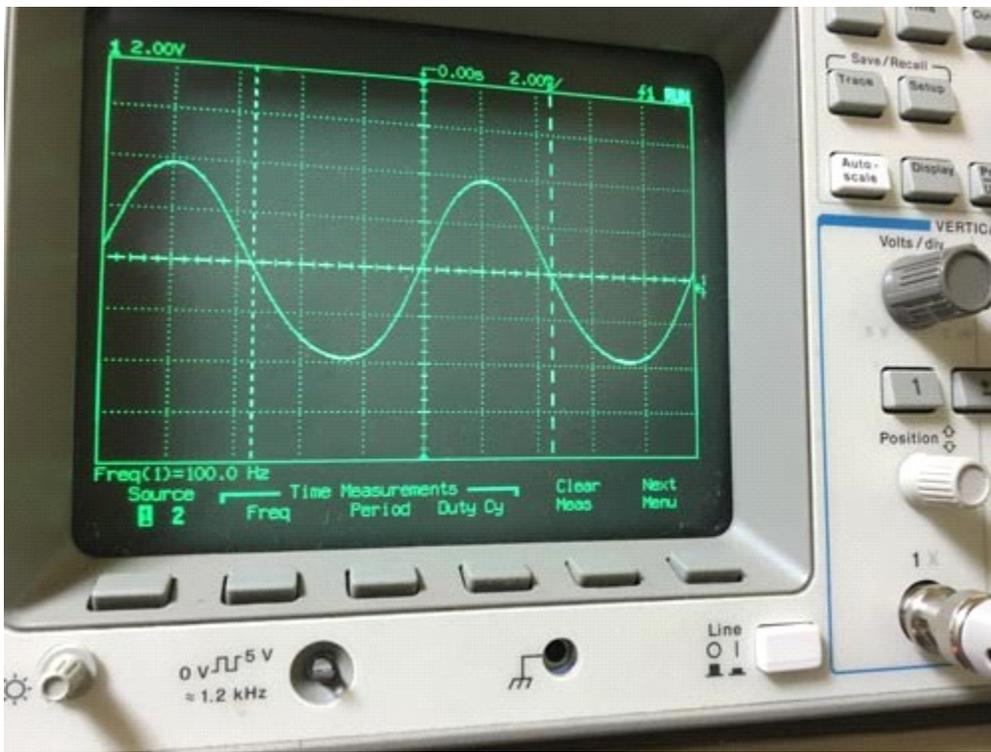
100HZ 360W出力時の波形

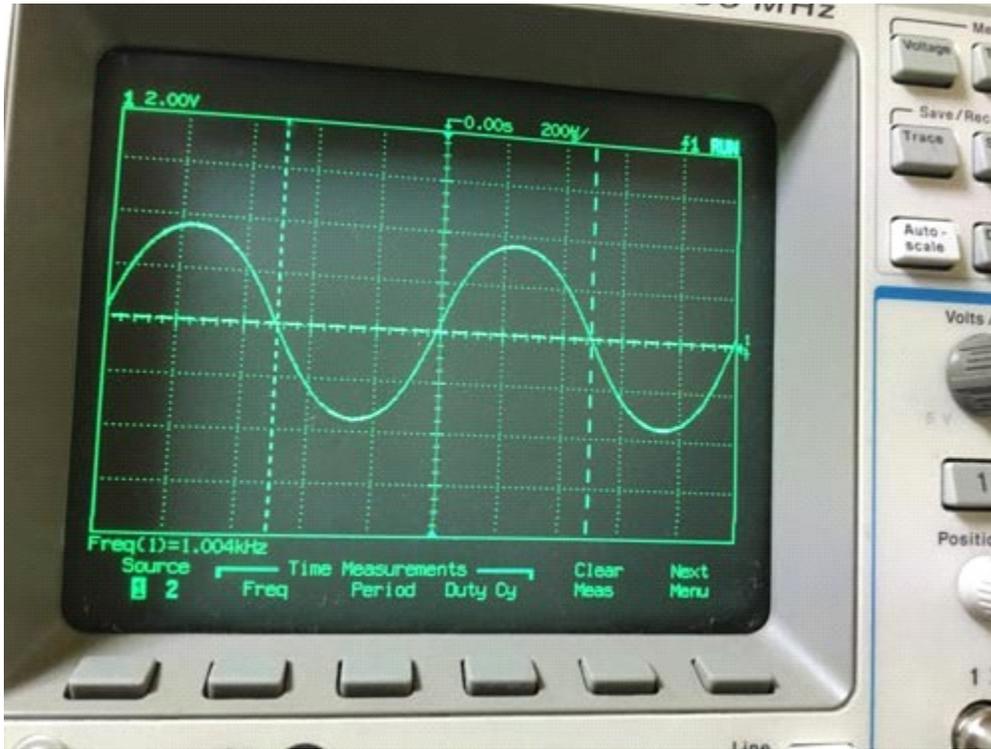
1KHz 340W時の波形（イコライザーカーブの影響を受けだす）

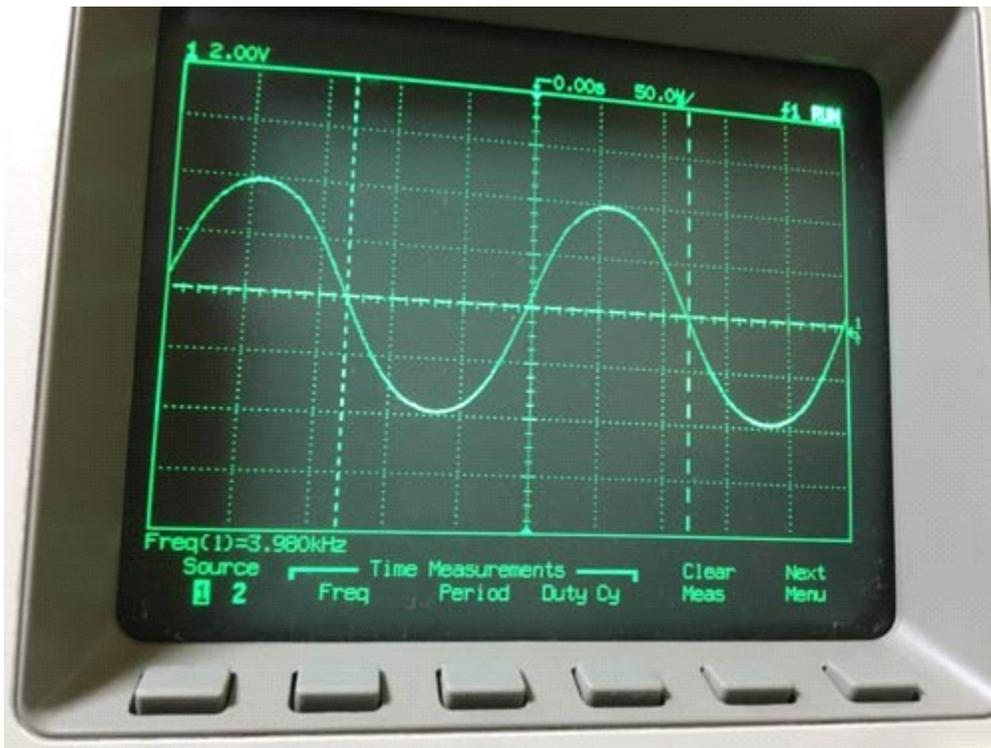
4KHz 360W時の波形（イコライザーの関係で高音部分が弱いので、トーンを少し上げている）

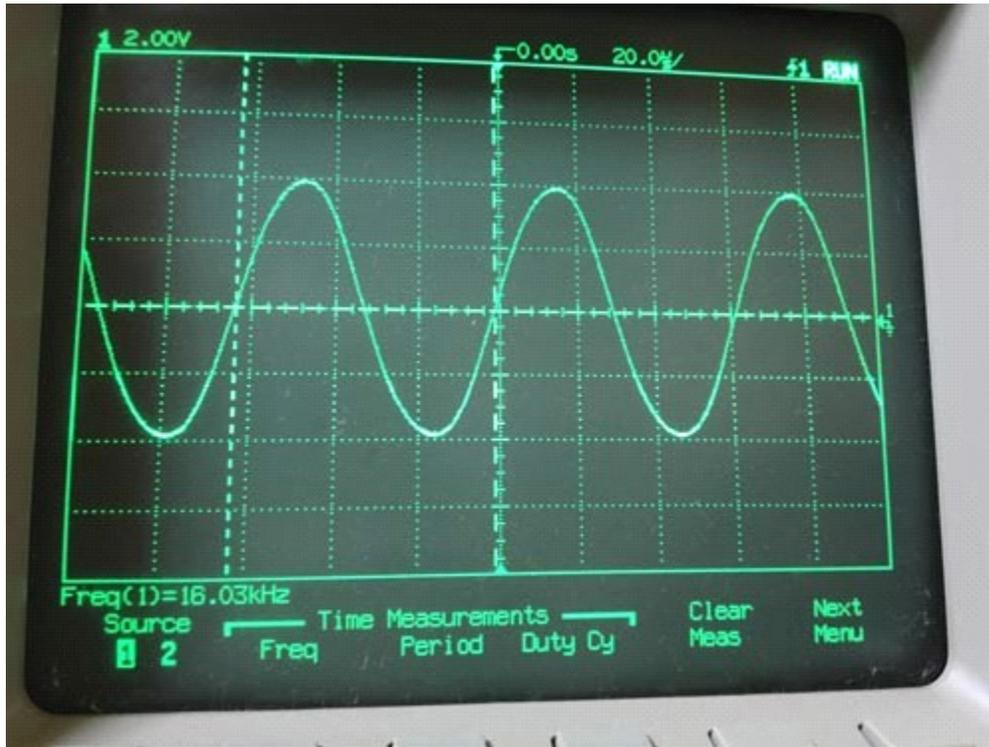
16KH z 360W時の波形
