SANSUI AU999

故障内容 発煙（火が出た）

修理内容 ショートした（内部銅線腐食による溶断、TR電源の異常電流で発熱した）配線を修理、出力確認、動作確認

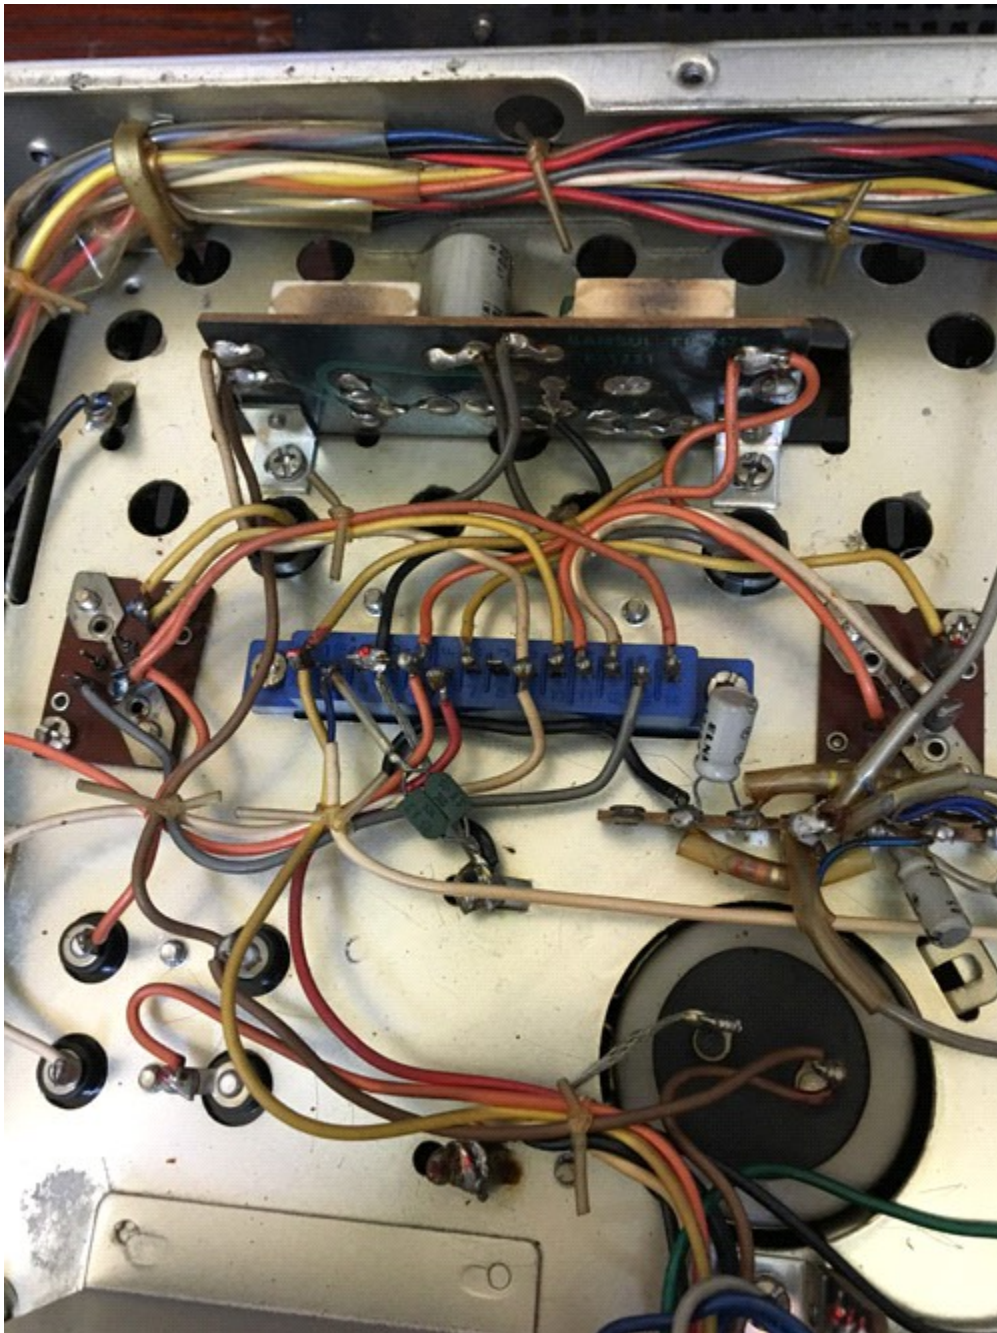
オレンジ色の配線が外れてシャーシに接触してしまってた。（修理後）

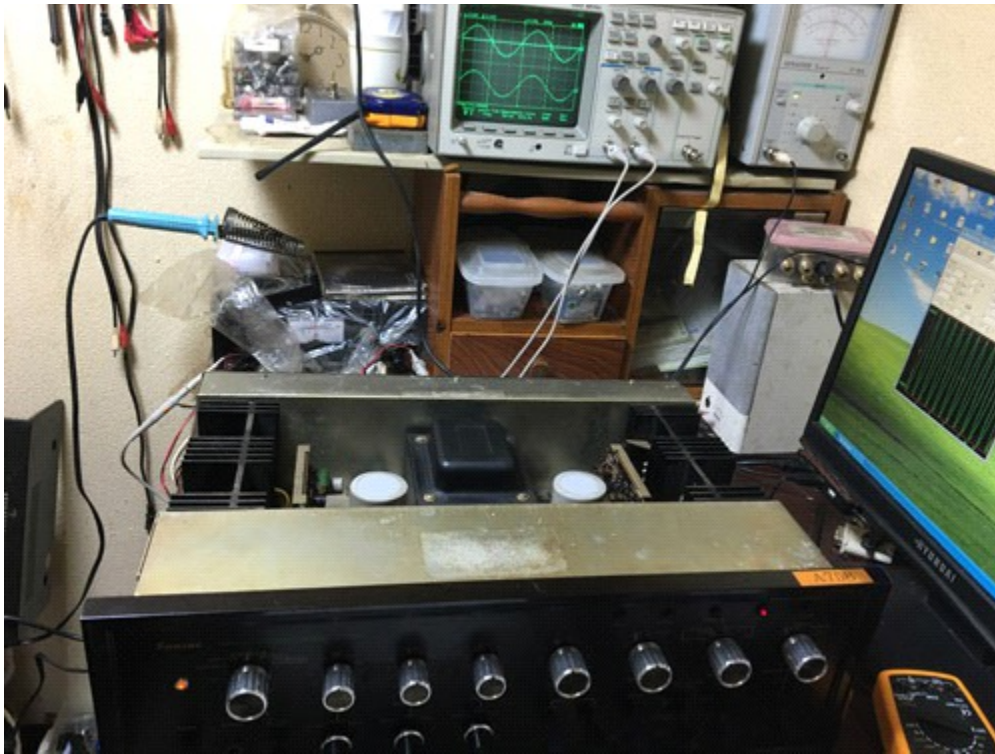
出力確認 50W+50W 1KHz 8Ω

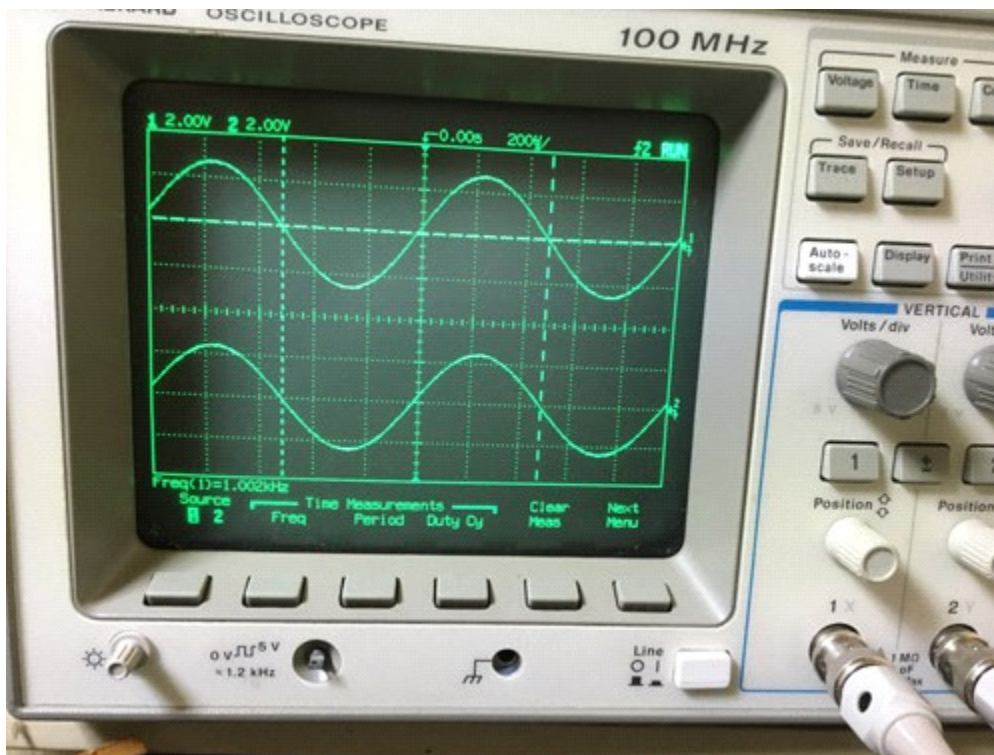
50Wまでの波形はOK、オーディオの足跡記載では80Wと書いてあるが、サンスイのサービスマニュアルでは50W
