クラーク イコライザー

故障内容 片側の出音が出ない、動作不安定

修理内容 XLRピンの配線修理（改造箇所の純正の配線に戻しました）エフェクト量確認、動作確認

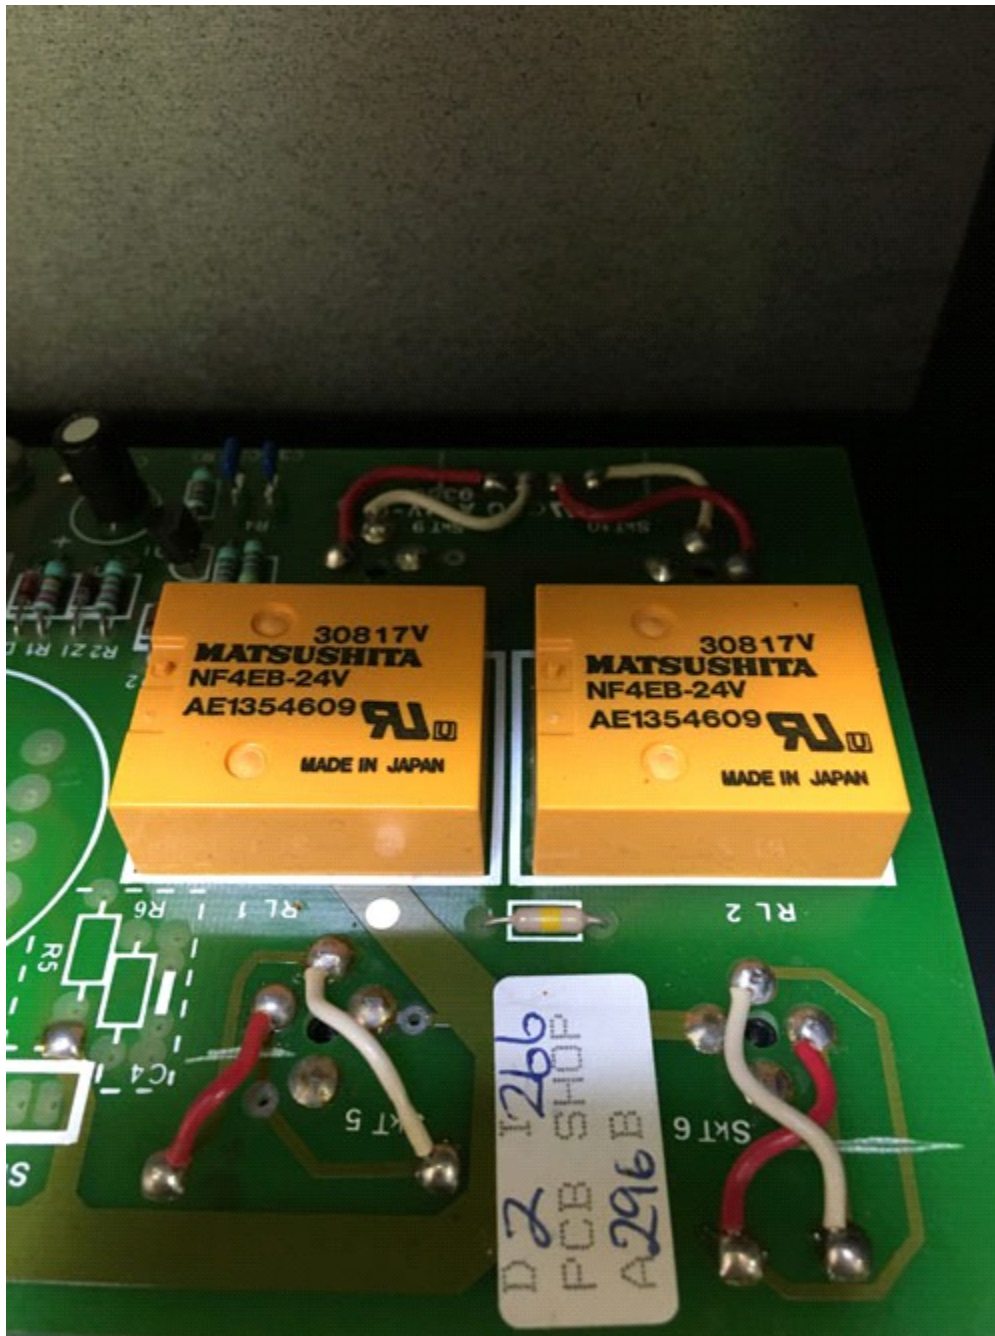
改造されている配線

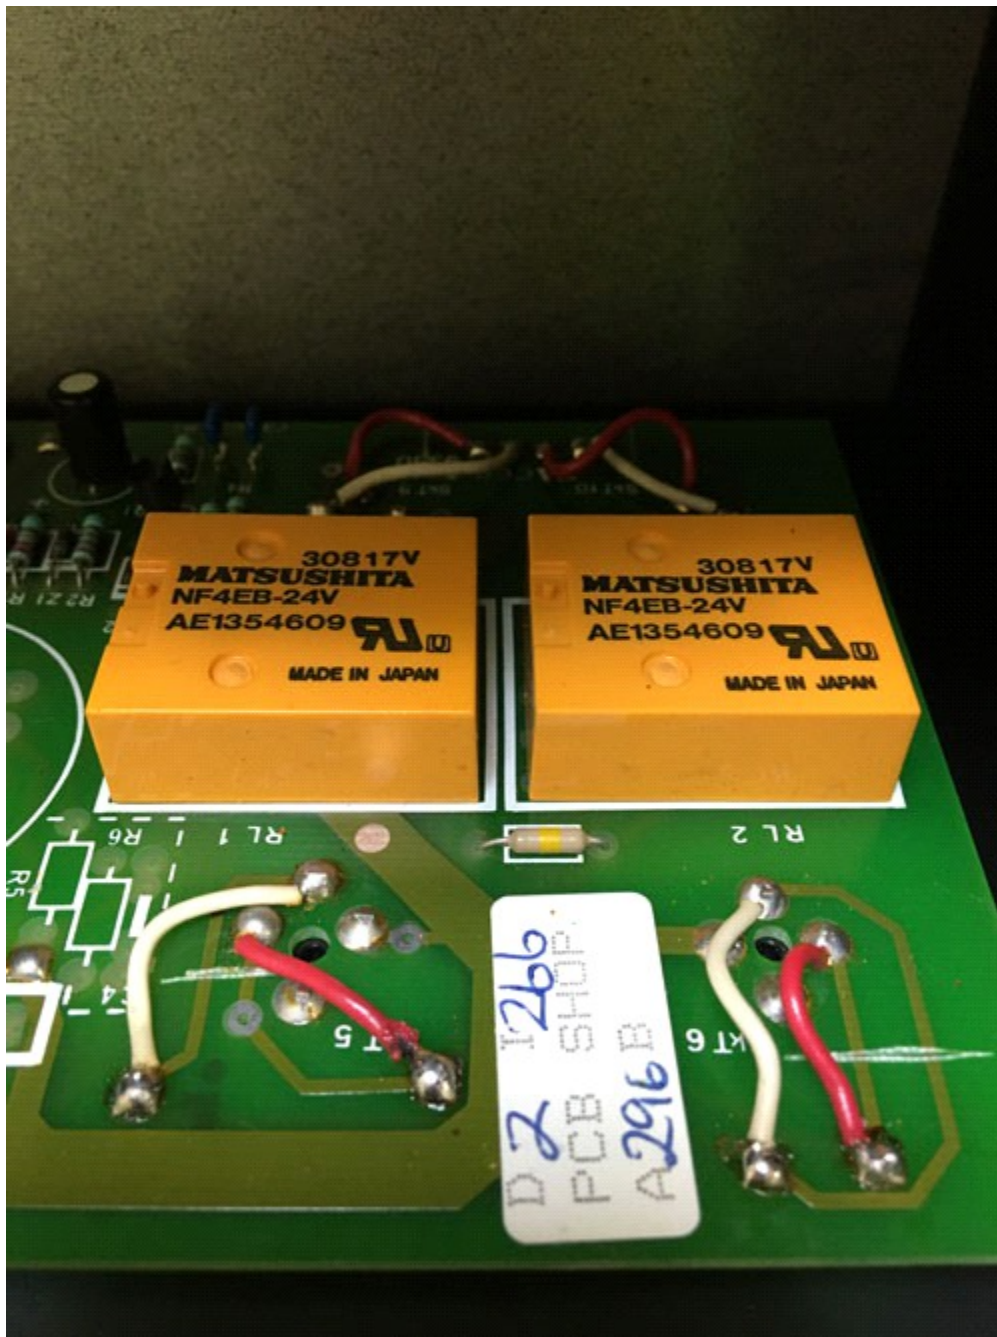
元の配線に戻しました。

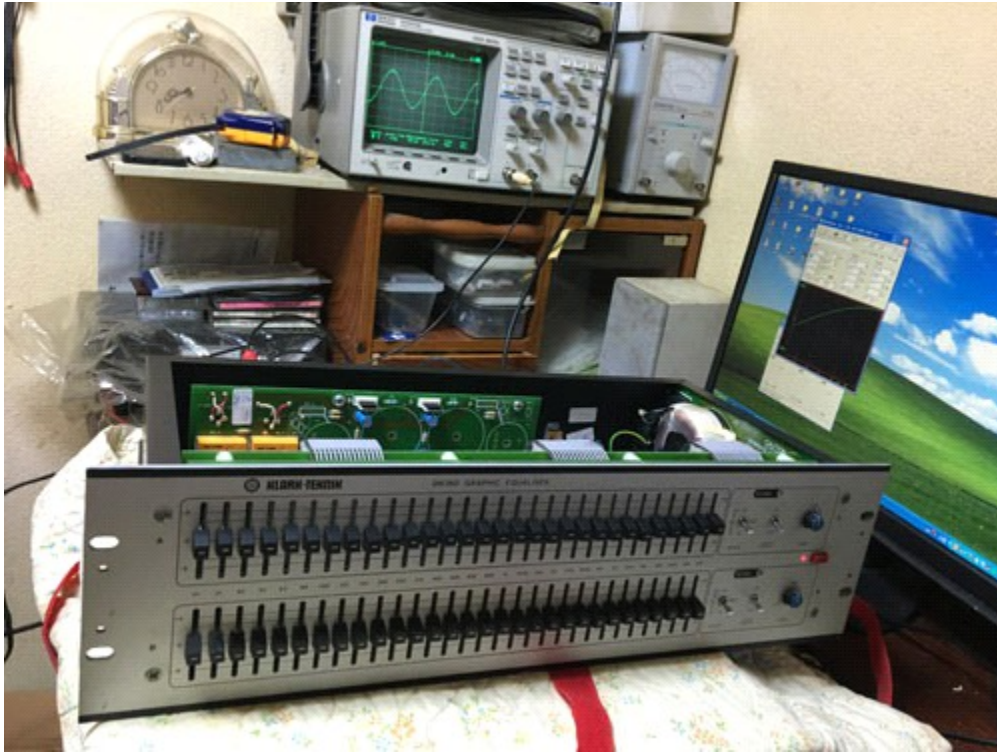
出音、エフェクトなどの確認中
