Bang & Olufsen, Beosound Ouverture

故障内容 カセット再生不能

修理内容 カセットデッキ分解清掃（溶着ゴムの除去）ゴムベルト交換、メカデッキ組み直し、動作確認

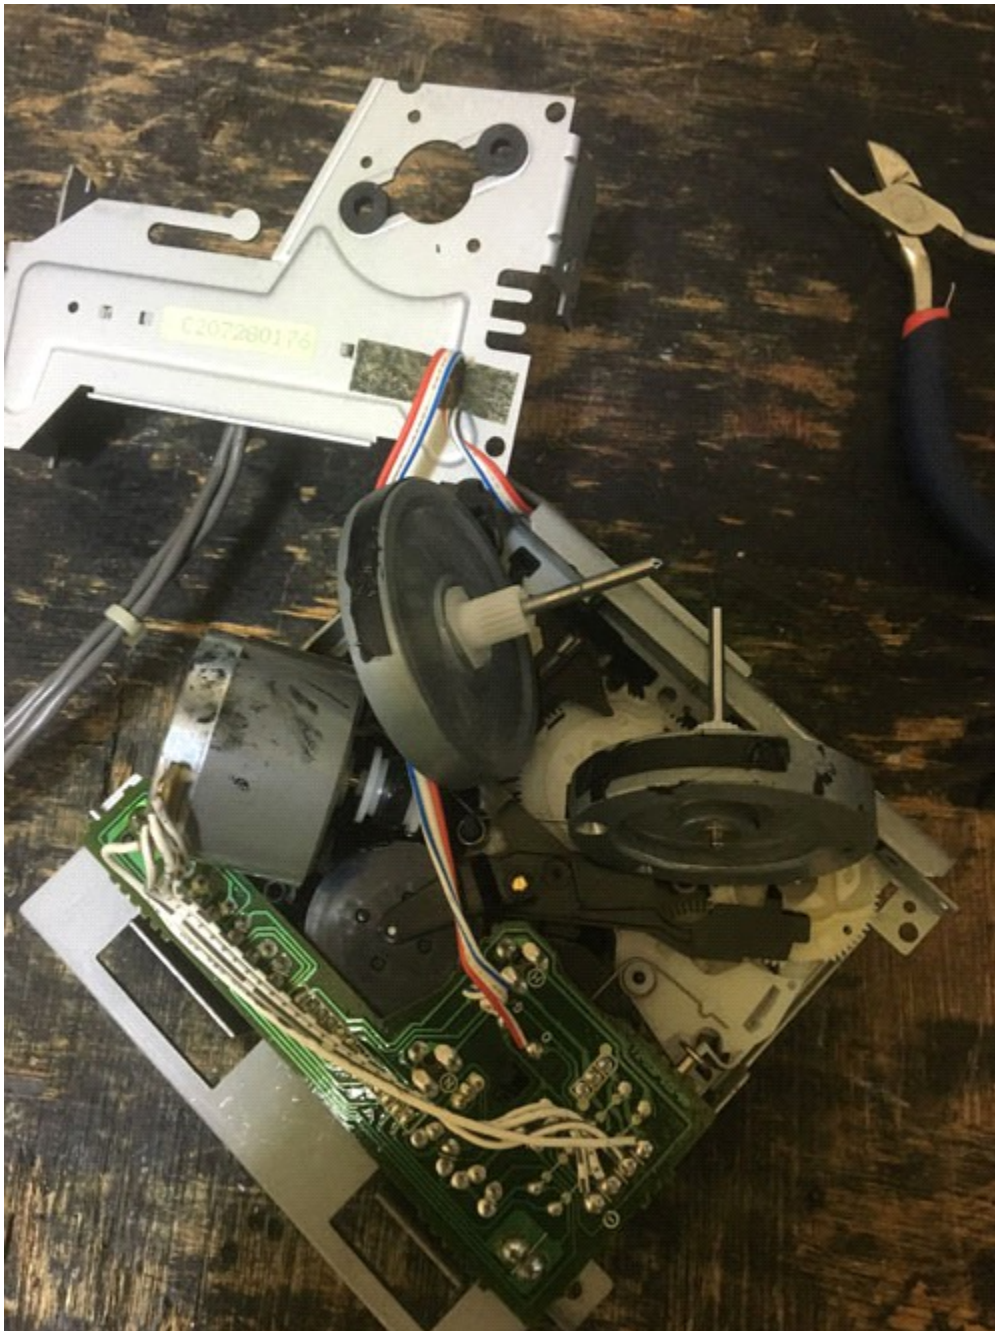
ゴムベルトが解けてしまいタール状に。

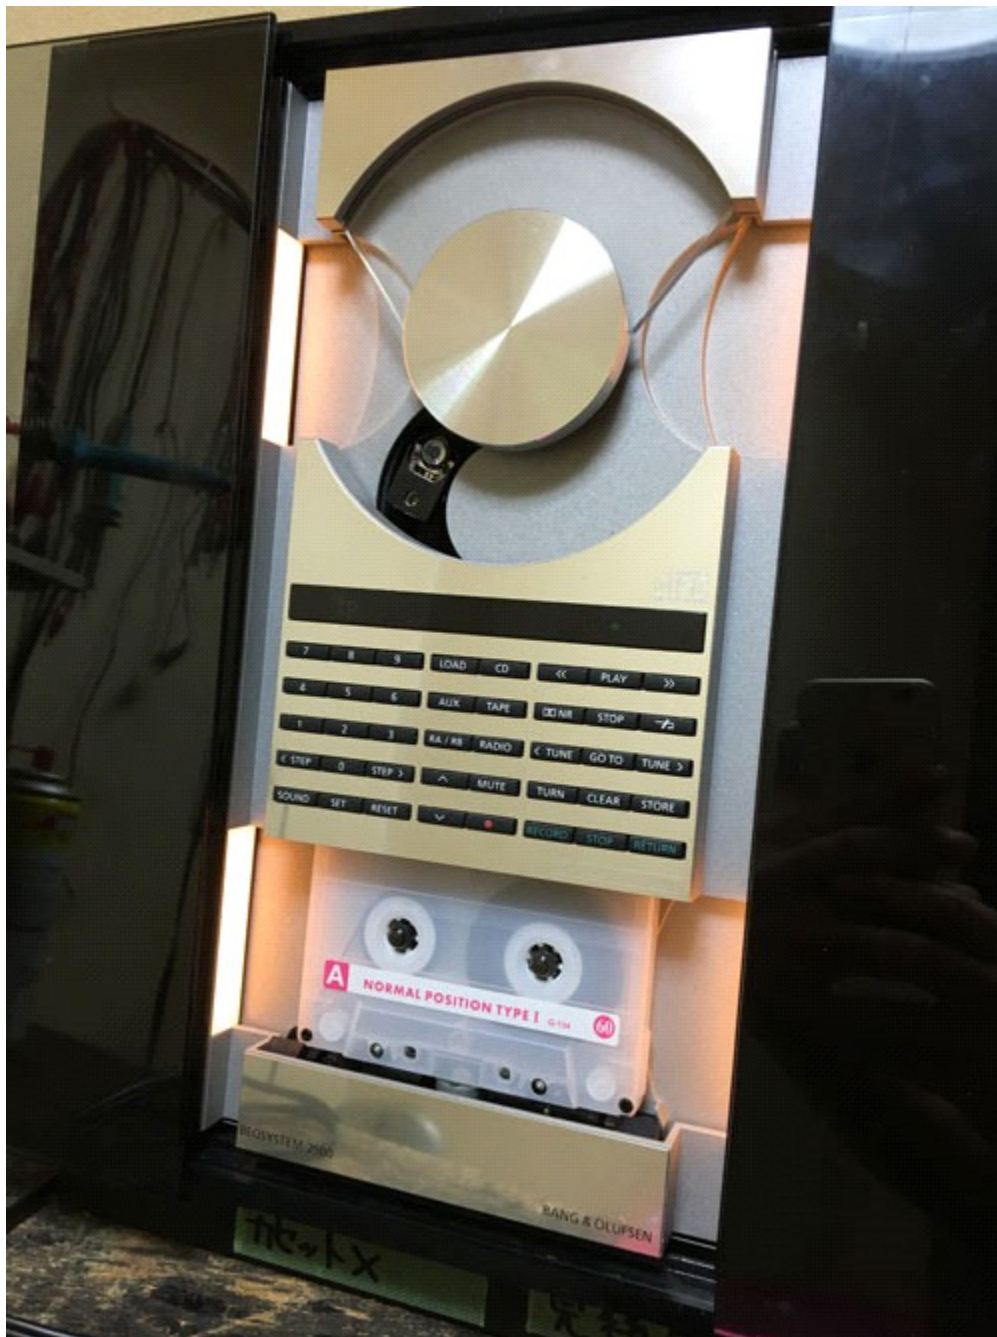
組み上がり、動作確認
