LUXMAN 504

故障内容 ボリュームにノイズ、不安定、トーンの位置

修理内容 VR交換、コンデンサー交換2か所、トーンノブのセンター修正

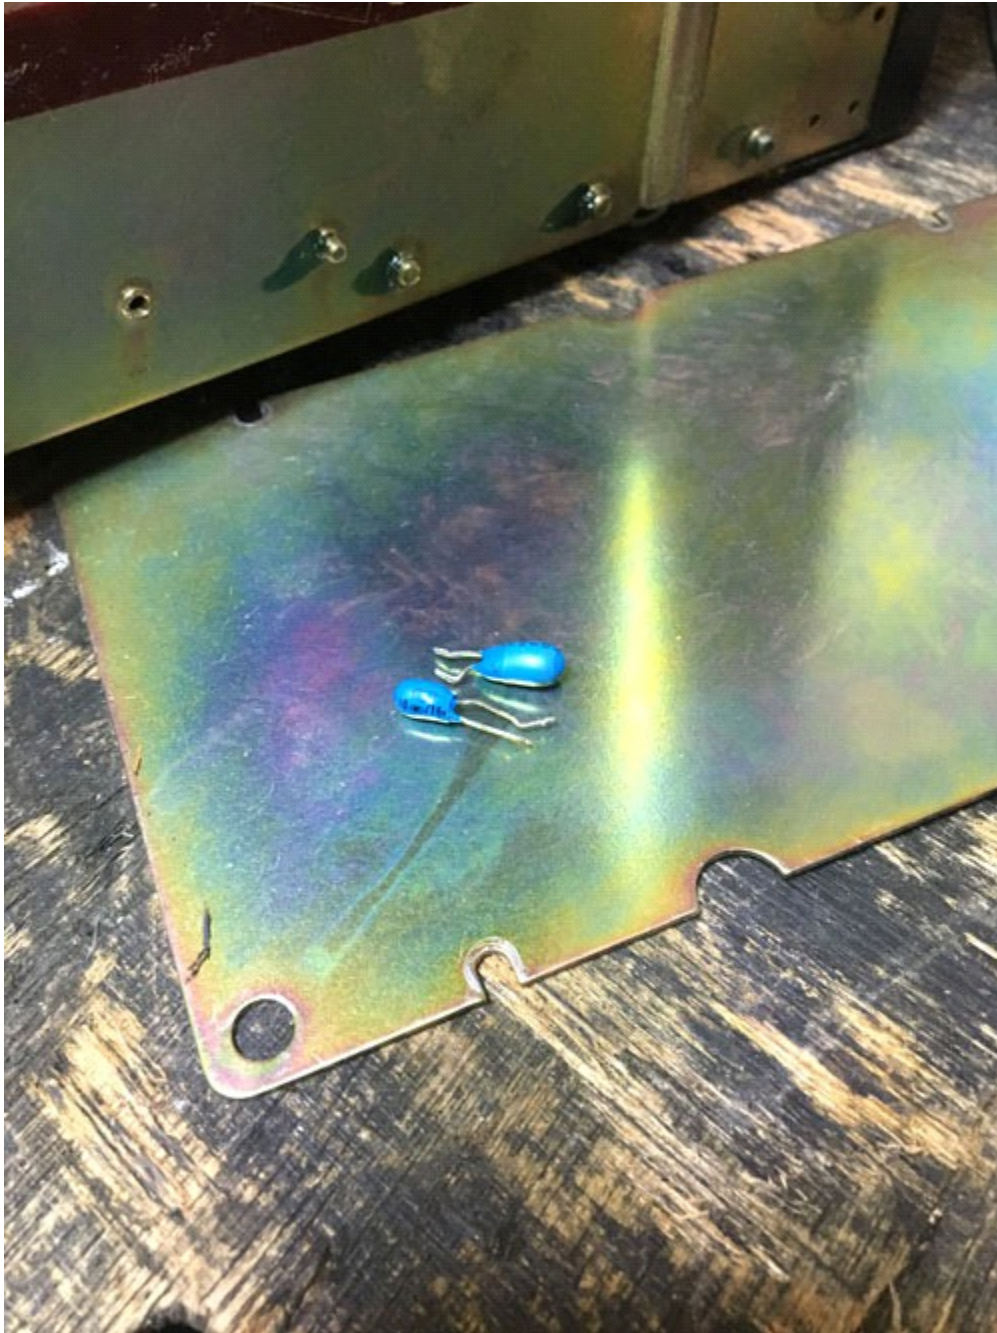
パワーアンプ部のリークコンデンサー交換

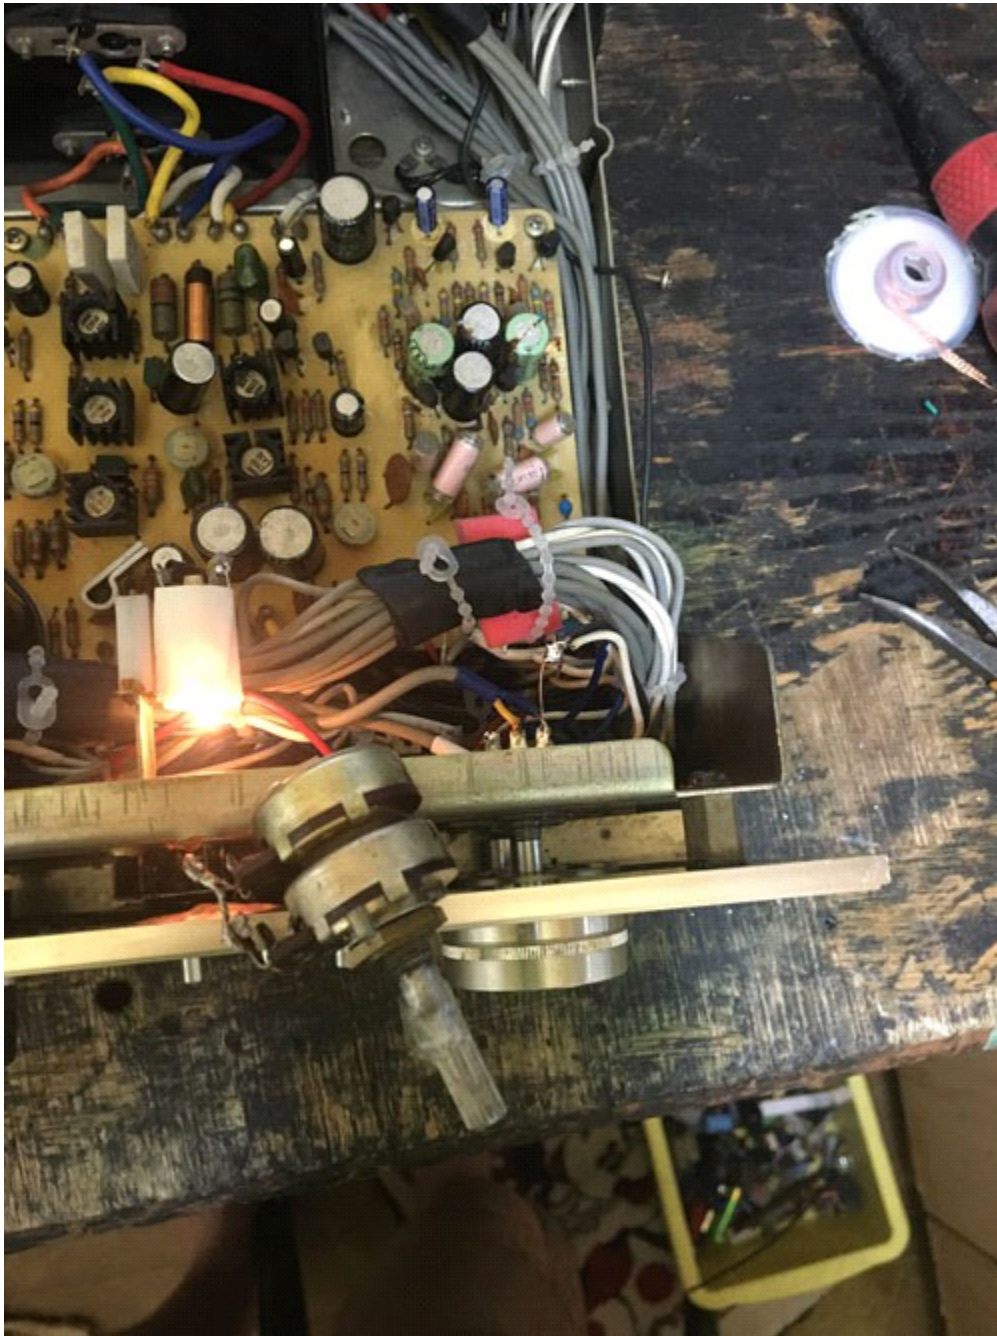
VR交換

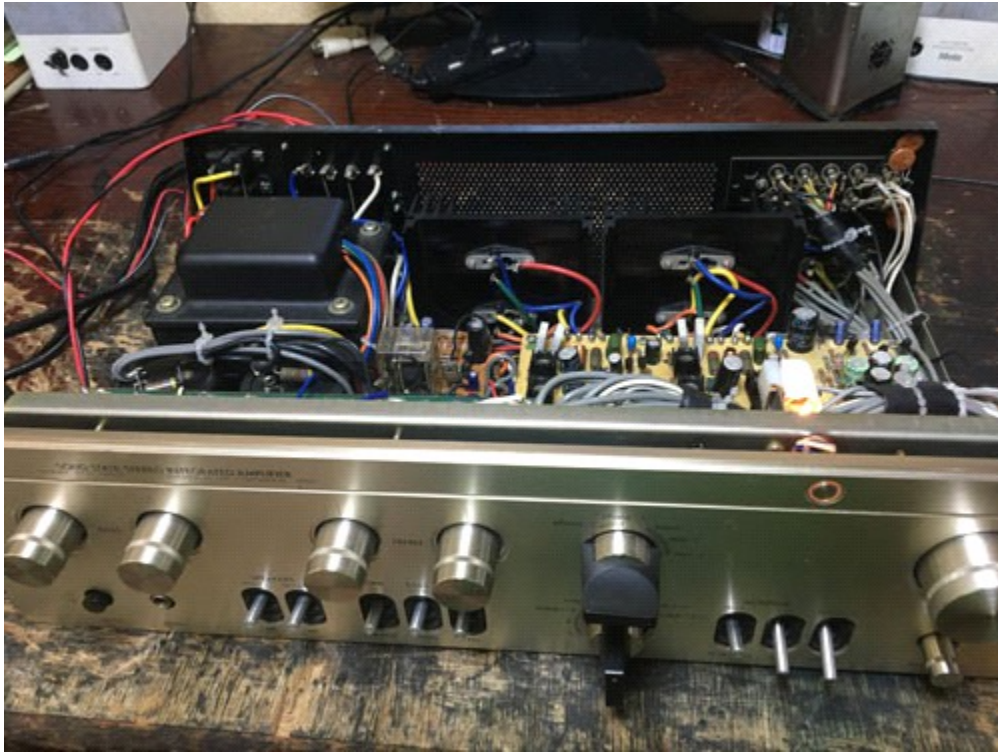
トーンのセンターなど修正
