アキュフェーズ C-220

故障内容 ガリ、ノイズ

修理内容 フォノイコライザー回路のはんだ修正、動作確認

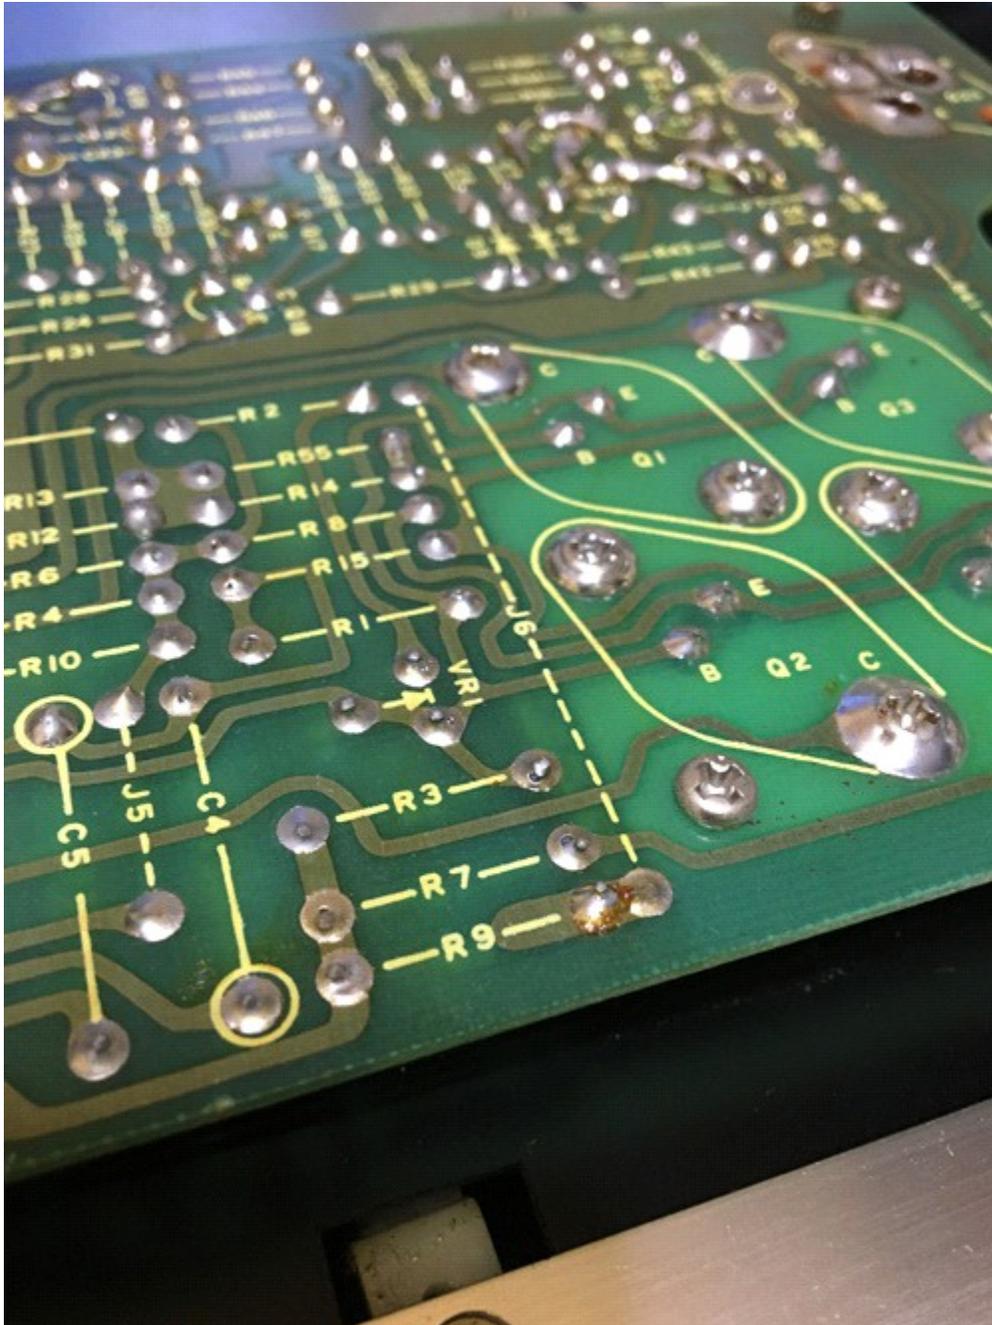
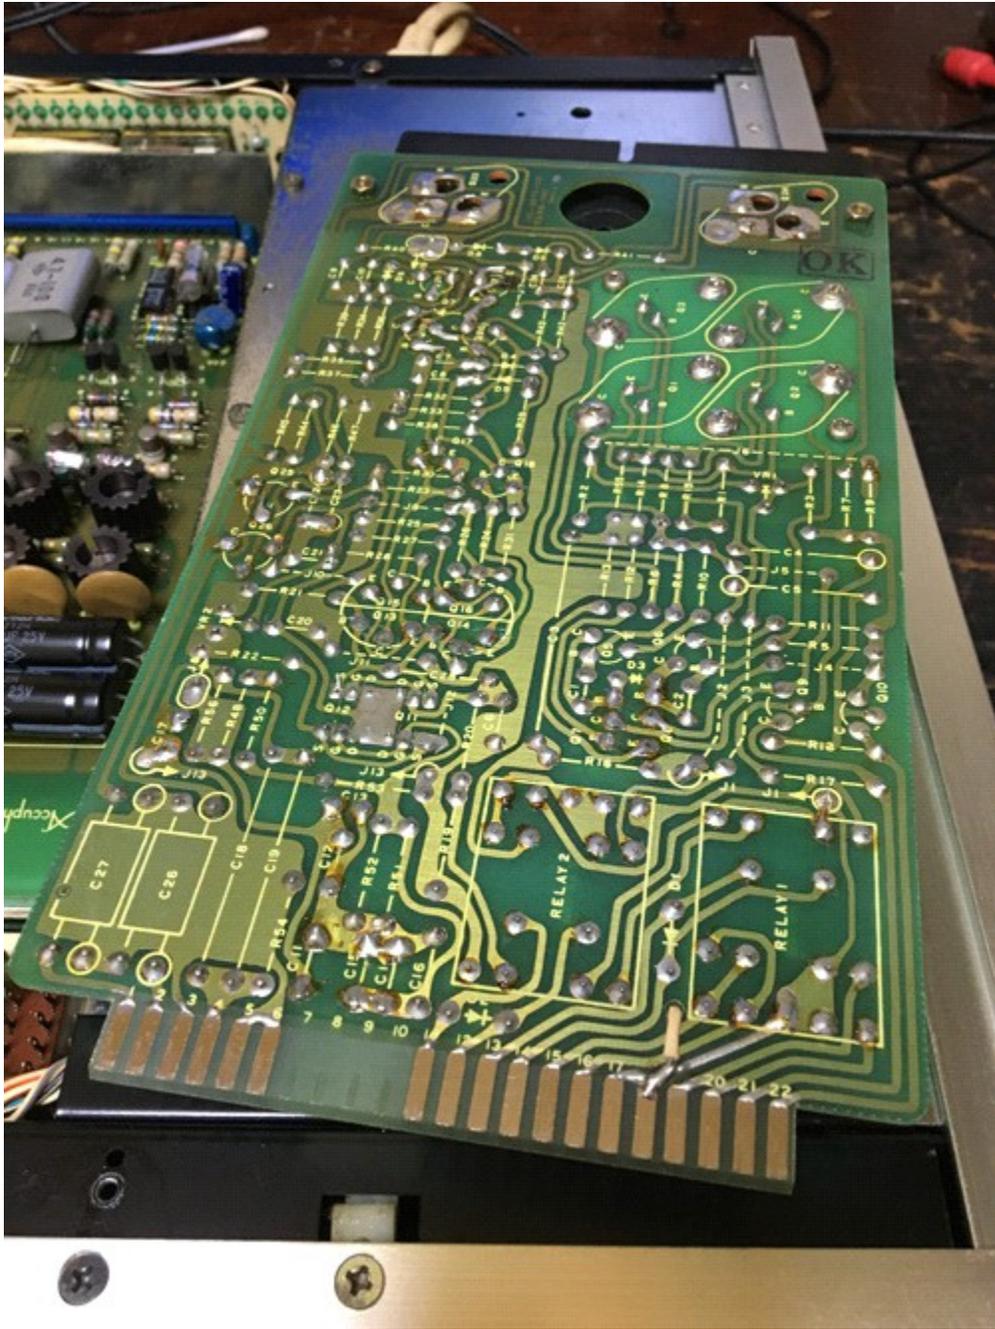
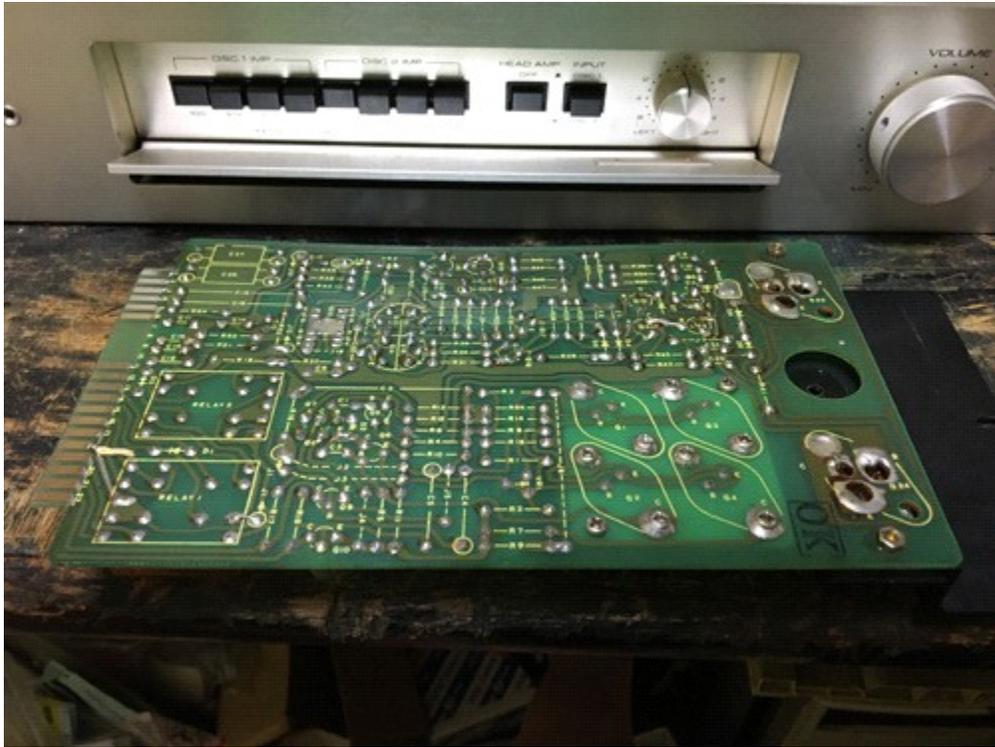
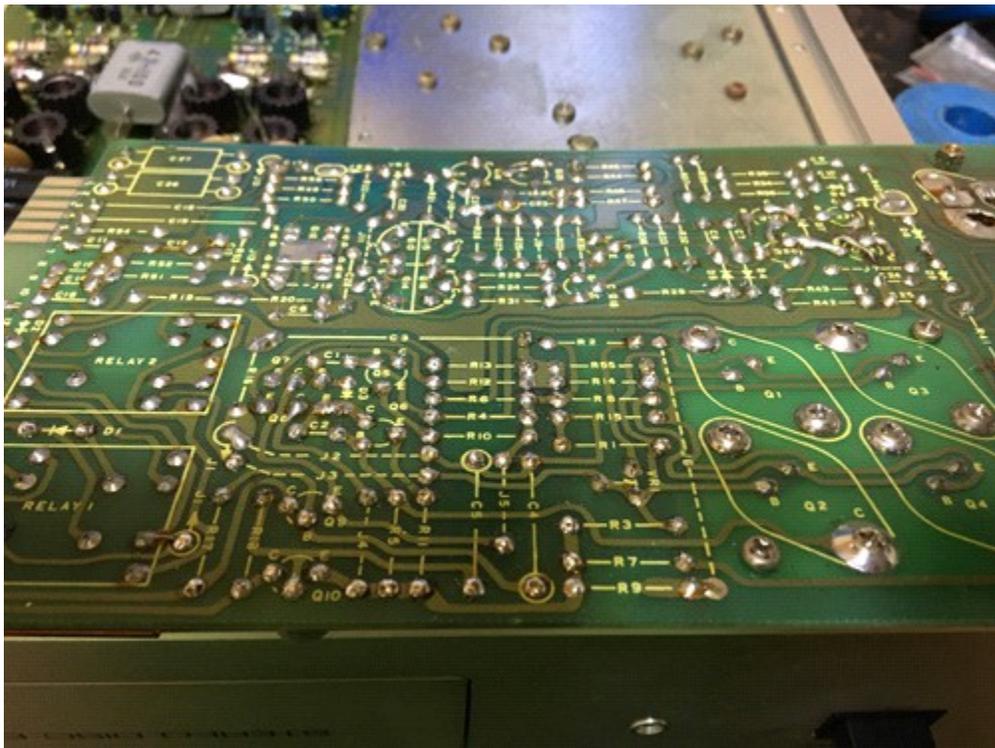
はんだの劣化あり（フォノイコライザー基盤2枚）修正、ガリ取り（バランス）
