DCS P8i

故障内容 トレイが開かない

修理内容 ゴムベルト新品交換、外れていたコンデンサー取付、動作確認

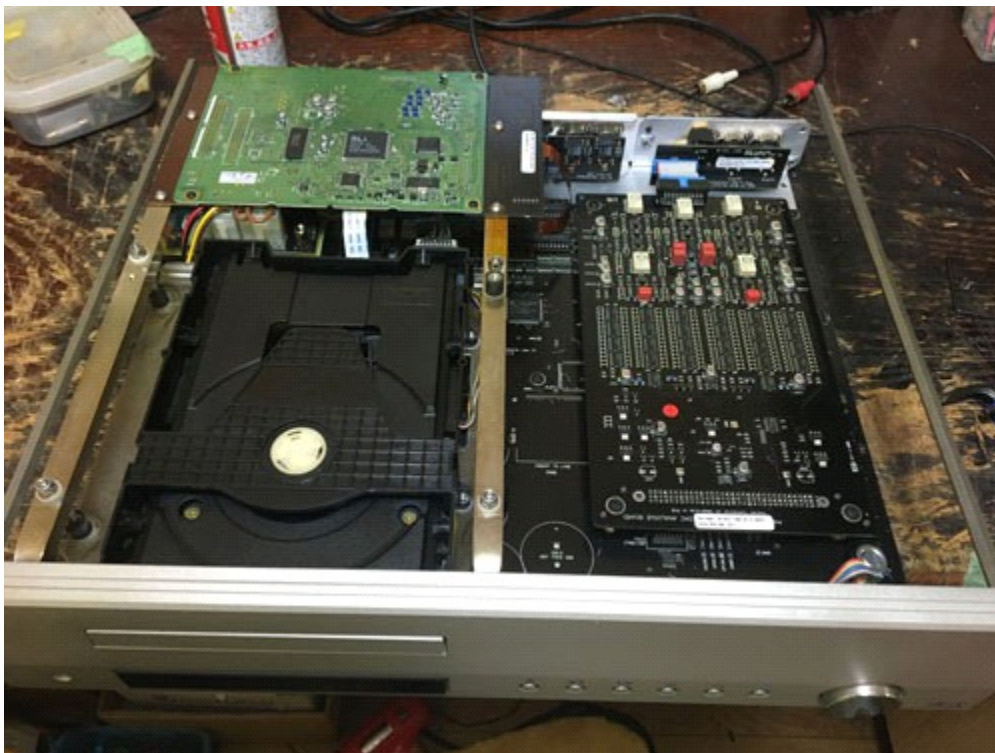
封印を切り内部を見たら部品が一つ落ちていました。
