WADIA8

故障内容 トレーが開かない

修理内容 トレー開閉部メカ修理（溶けたゴムの除去、ベルト取付）、スピンドル受け側のリフト部分のメカ修理（メカブロック分解内部の溶けたゴムの全清掃、ゴムベルト取付）ピックアップ清掃、ピックアップ調整

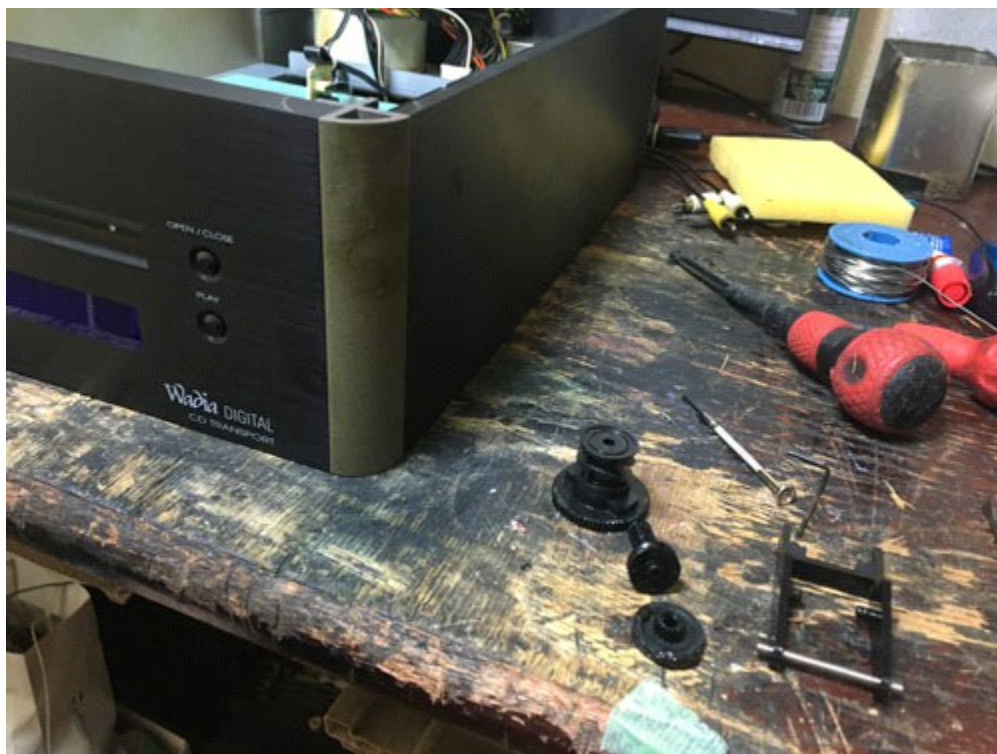
メカブロックの分解をして汚れを除去

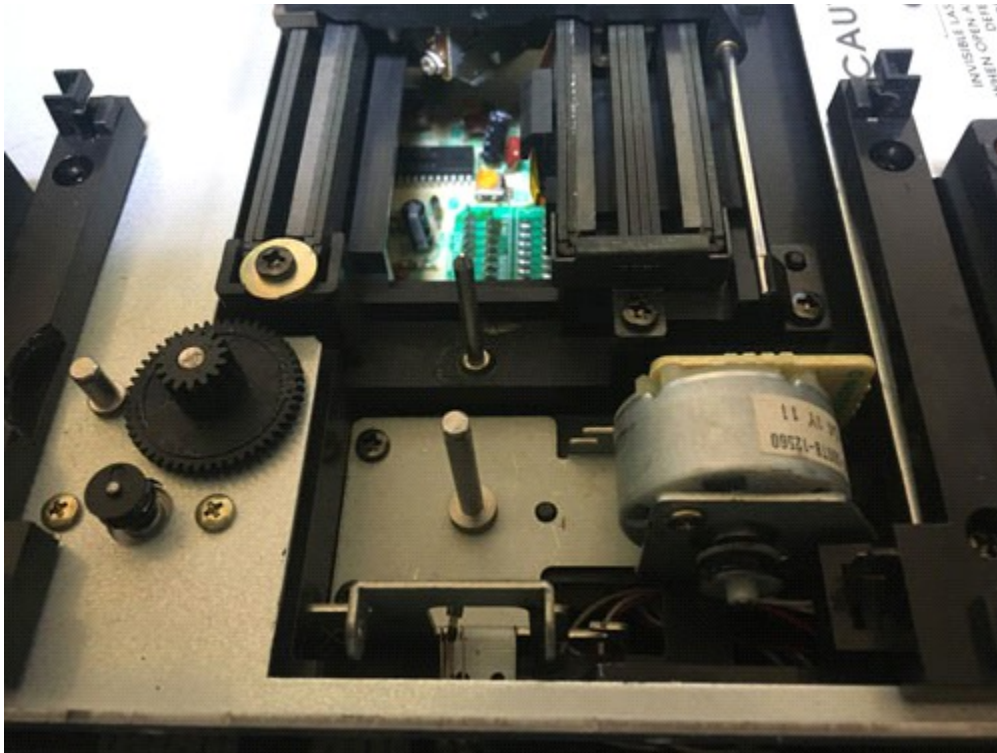
トレイ開閉部分やモーター部分の汚れも酷いので清掃をする。

内部に検出スイッチがあり分解が非常に困難。

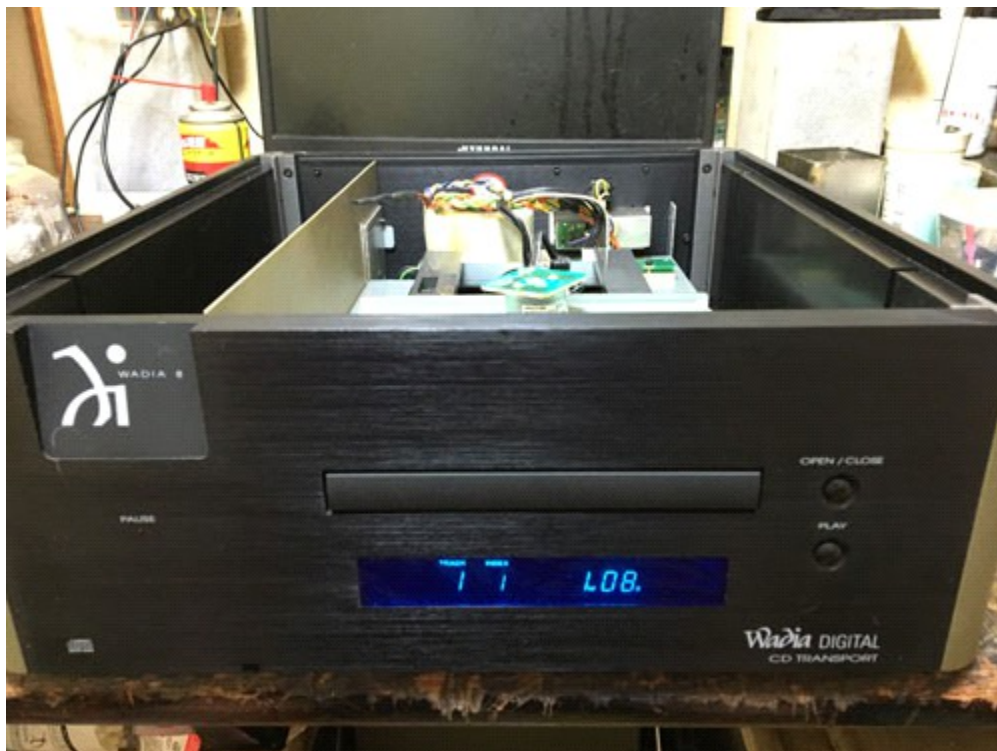
諸作業をしてCDの再生を確認。
