TRIO KA-8300

故障内容 音が出ない

修理内容 各セレクトースイッチの接点改善、BIAS調整、動作確認

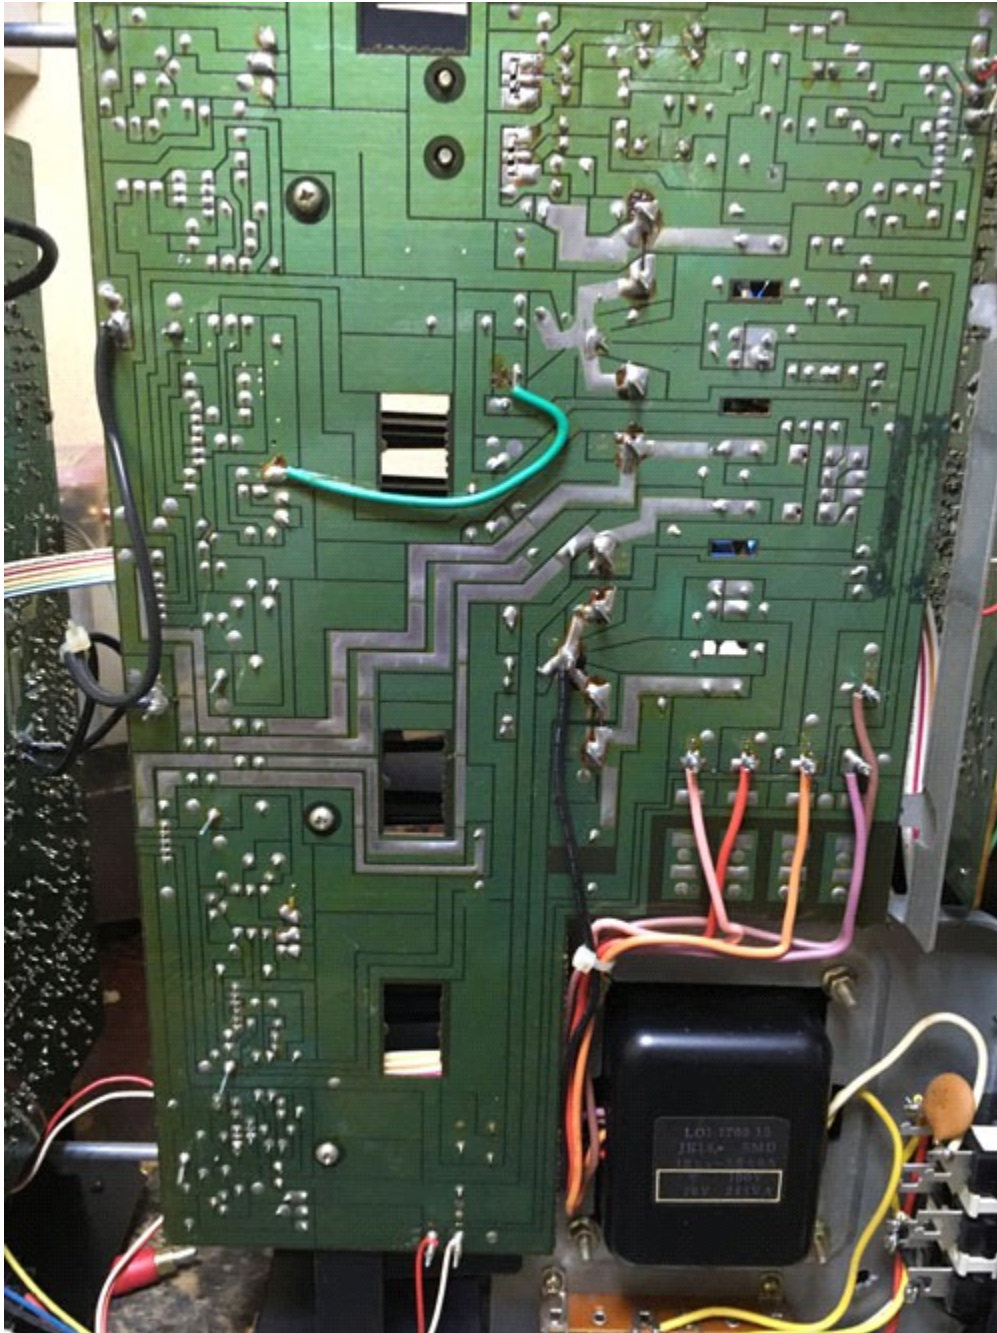
セレクトースイッチの状態を確認、また電源周りの状況も確認、接点改善などをする

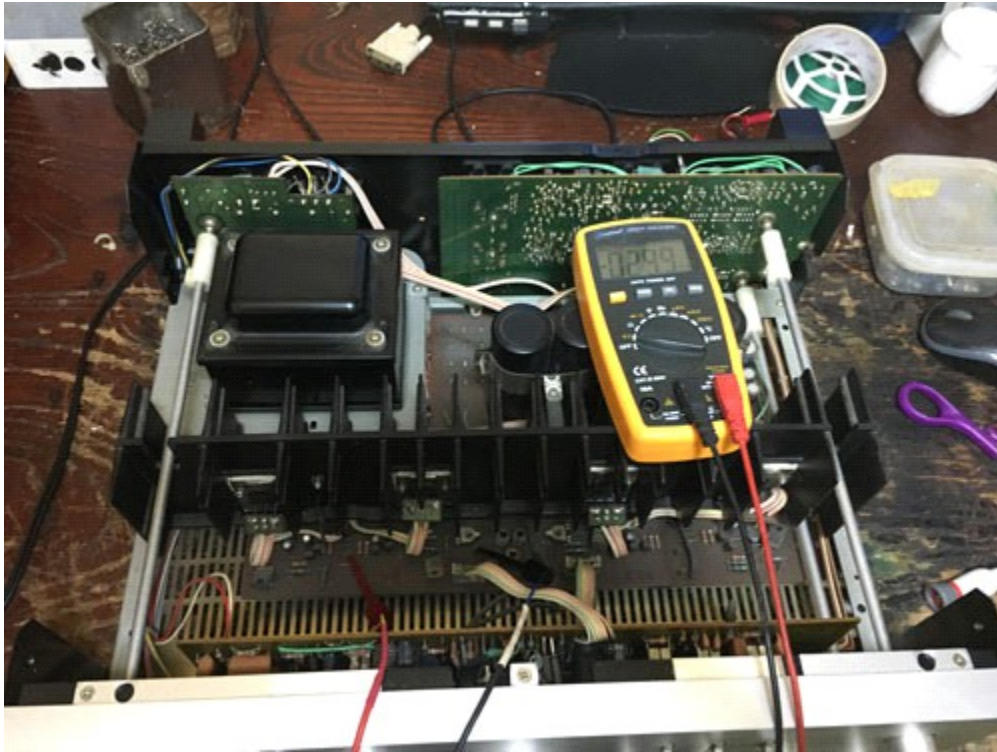
BIAS調整中

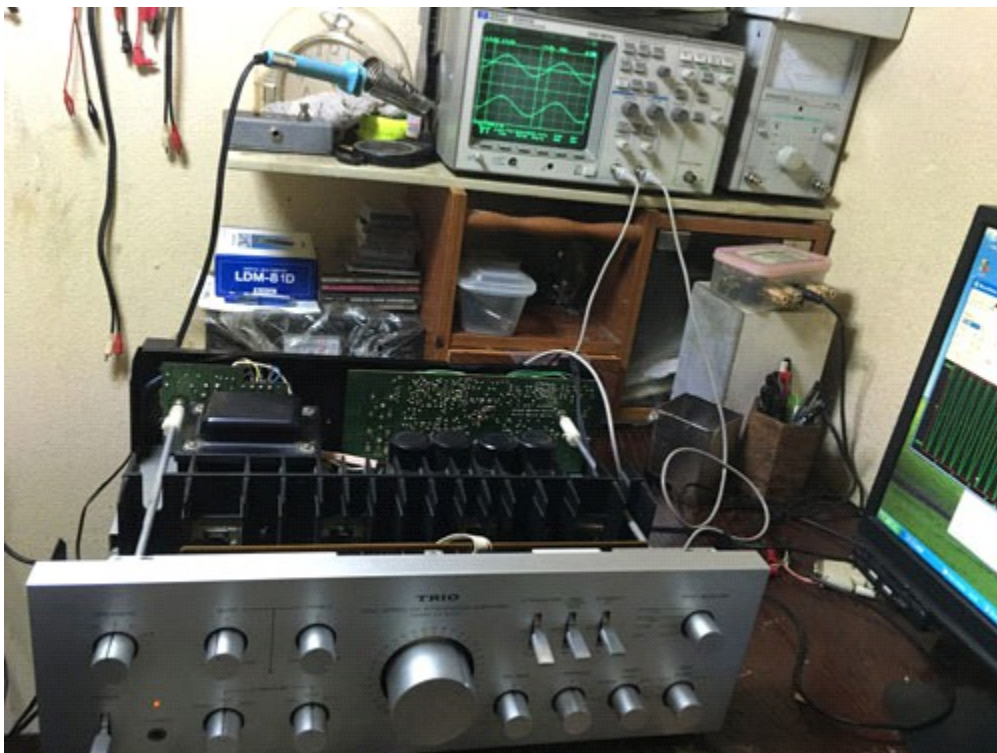
出力テスト中

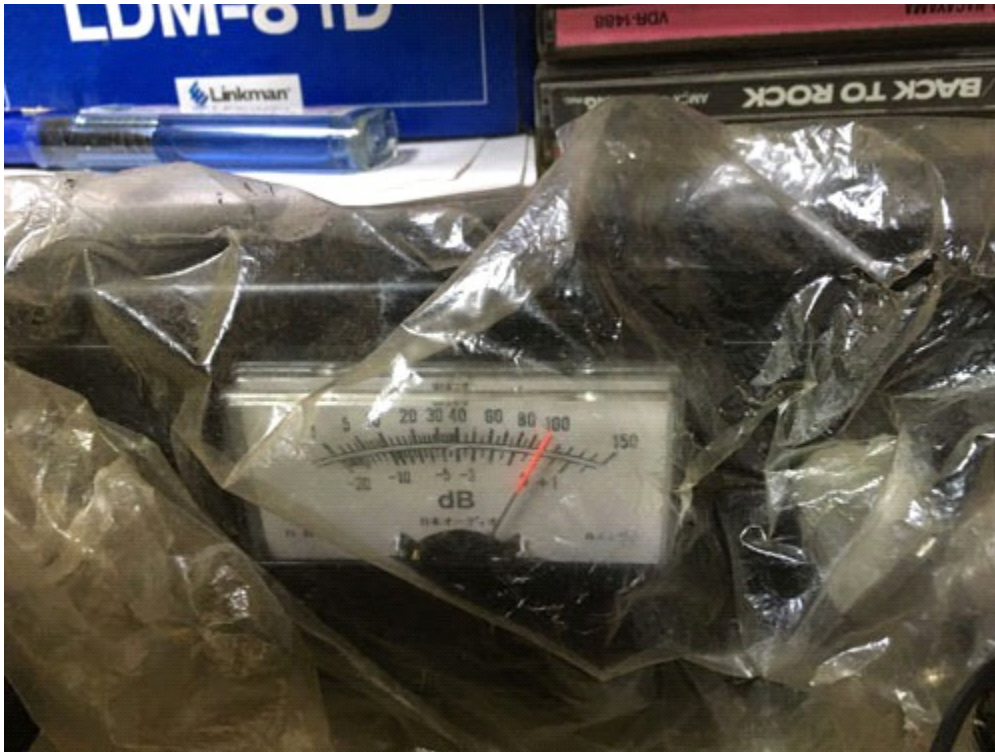
フルロード確認 100W+100W 8Ω 1KHz

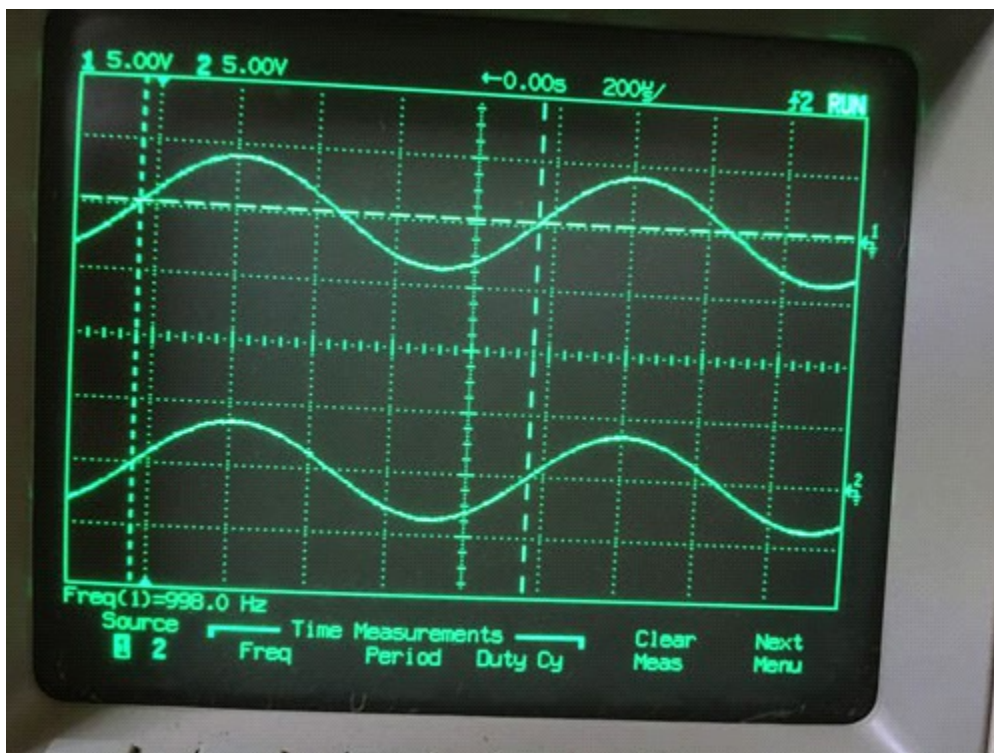
出力波形問題なし
