TRIO KA-8300

故障内容 電源スイッチ破損

修理内容 鉄プレート加工溶接

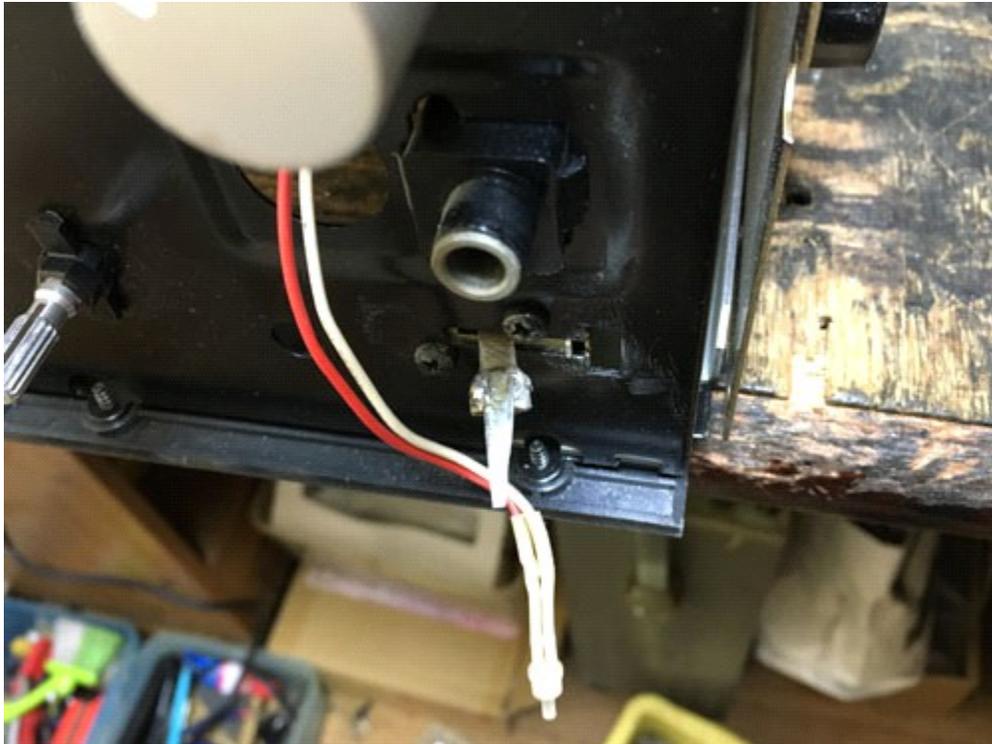
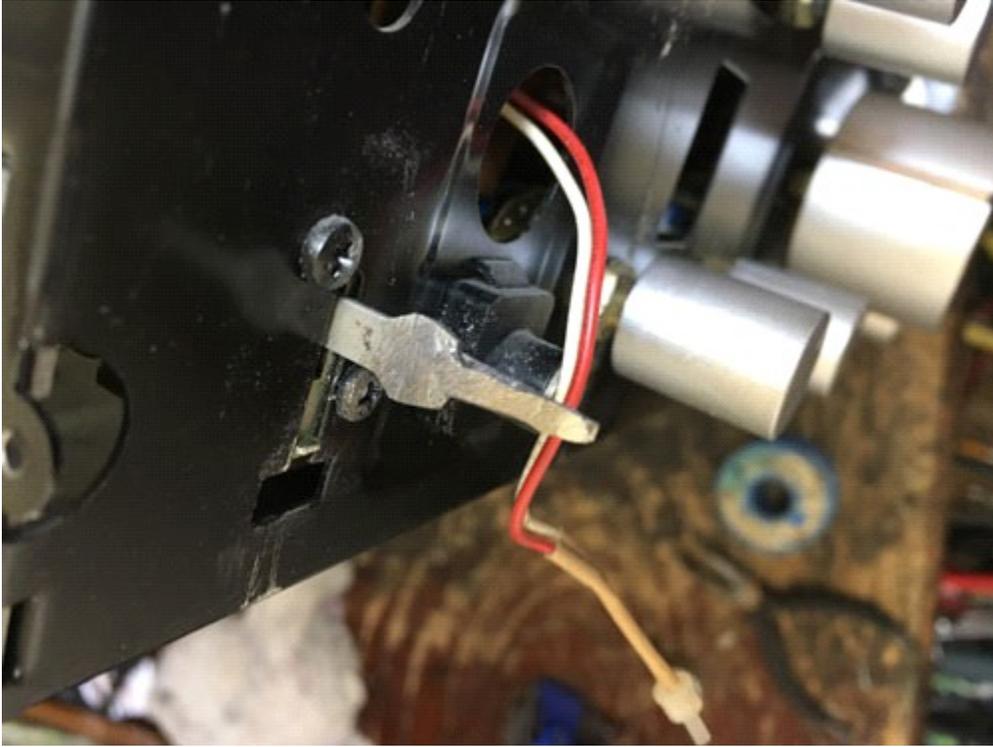
根元が折れてしまっているのを鉄プレートを加工してはんだ溶接

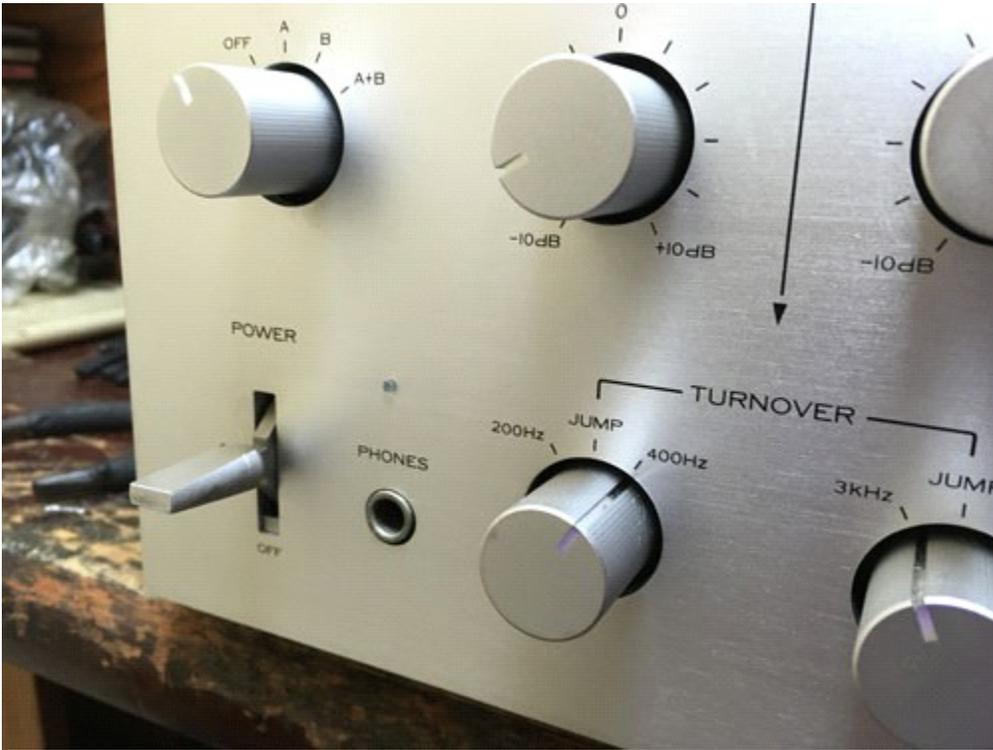
元に組み直し異常なし
